国道 G323 线乳源上围至沙坪段改建工程第一标段“5·1”一般事故调查报告

2021 年 5 月 1 日，国道 G323 线乳源上围至沙坪段改建工程在建项目发生一起伤害事故，造成 1 人死亡，直接经济损失 110 万元。

（二）事故地点：国道G323线乳源上围至沙坪段改建工程第一标段鸭麻湖大桥0#台。

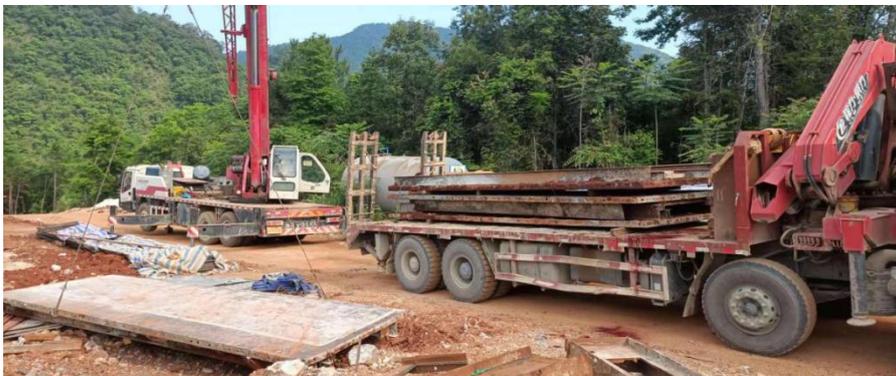
（图1）

1、0#台处路面成东西走向，由西向东为上坡段，坡度测得9-10度；吊车头朝西、尾（吊车操作室）朝东，位于下坡位；平板吊车头朝东、尾朝西，位于上坡位，形成小错位。（图1）

2、吊车操作室离地面高约2米；平板车车厢离地面1.3米，车厢已装载三块钢模板，堆高1.1米，每块钢模板重约一吨。（图1）

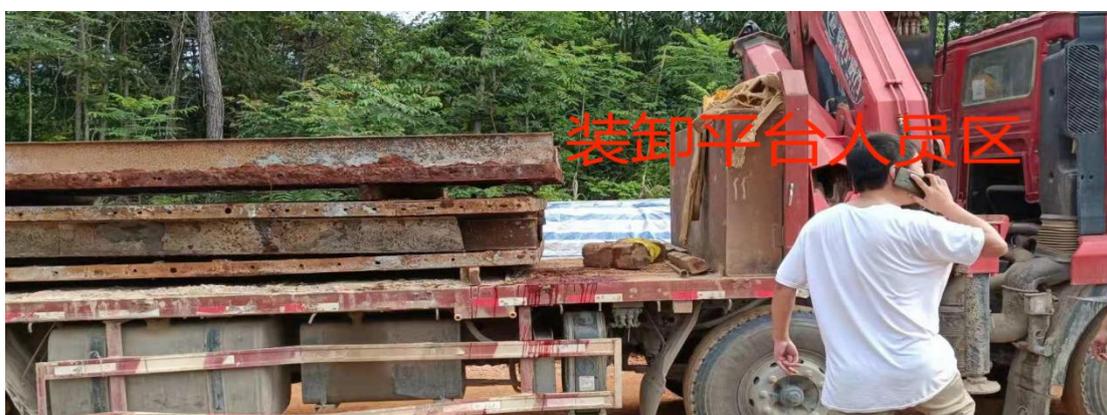
（图 2）

3. 现场人员描述：协助吊装人员事发时站立于吊车加装的水箱和钢模板放置处之间。站立处宽度 1 米，放置有两根长 1 米、宽 0.3 米、高 0.18 米的平板车枕木，其中一根摆放混乱，有滑动情形；另摆放有三根装车用垫方条，紧靠平板车加装的水箱脚处整齐摆放。安全帽掉落在平板车上，平板车上有明显的血迹。（图 2）

当事人安全意识不足、麻痹大意，未遵守安全操作规程进行吊装作业，忽视存在的安全隐患；在钢模板装车操作过程中双脚站立于枕木上，手扶钢模板牵引时踩在脚下的枕木打滑，导致当事人往后倾倒撞到模板车加装的水箱，是事故发生的直接原因。

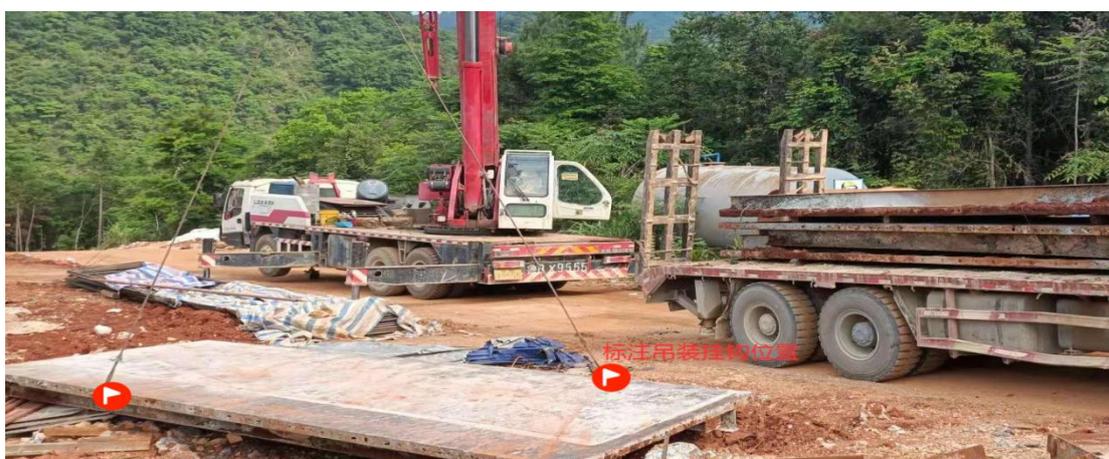
（图 3）

4. 装卸钢模板吊装挂模，采用钢线两头挂钩吊头操作。（图 3）
