韶关市大明研磨材料有限公司二期工程项目 “9·27”高空坠落事故调查报告

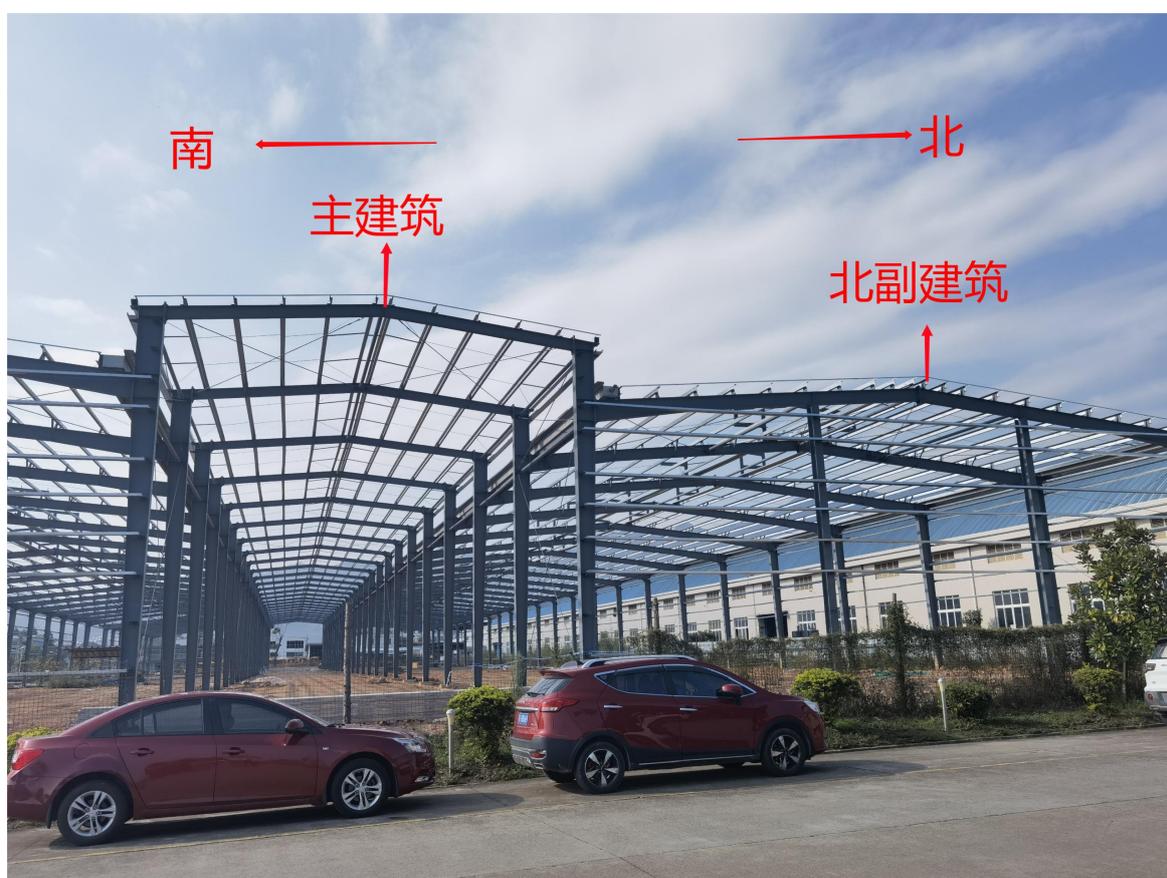
(图 1)

1. 在建钢结构厂房情况: 北与辰锐研磨有限公司车间相邻, 间隔一条厂区路(辰锐研磨有限公司车间路); 钢结构厂房主体结构高 10 米, 副建筑高 8 米, 事故发生处为北边副建筑 8 米高处, 成中间高南北低。(如图 1)

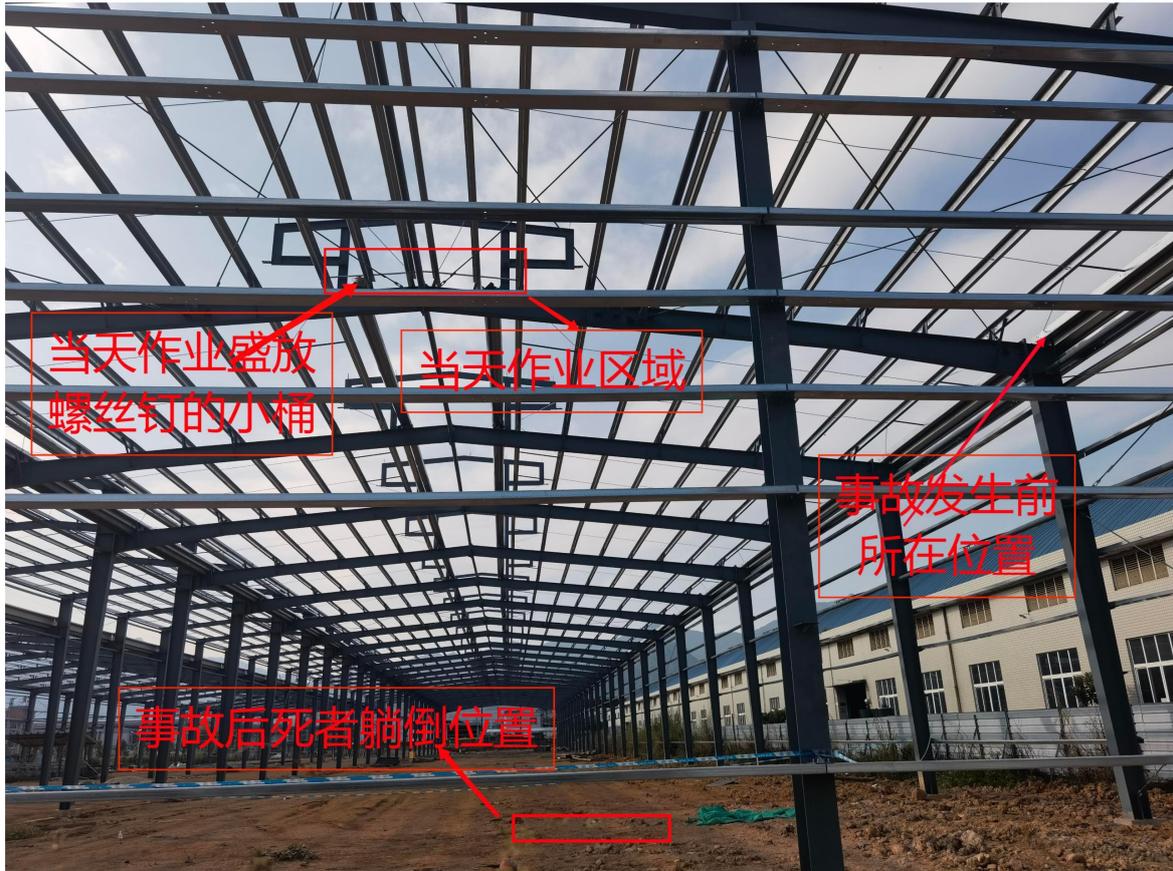
(图 2)

2. 事故发生前后死者位置情况: 事故发生前林志远位于北边副建筑棚顶背部边沿处吸烟; 坠落后仰躺在攀爬处和当天作业位置处之间东向下方的地面上。(如图 2)
