韶关市曲江区“12·23”车辆伤害 事故调查报告

2021年12月23日上午11时左右，曲江区乌石镇坑口村茅屋村小组大肚岭山顶处，一辆挖掘机在开挖便道作业过程中，沿山坡滑落，发生侧翻，导致1人死亡，直接经济损失约120万元。

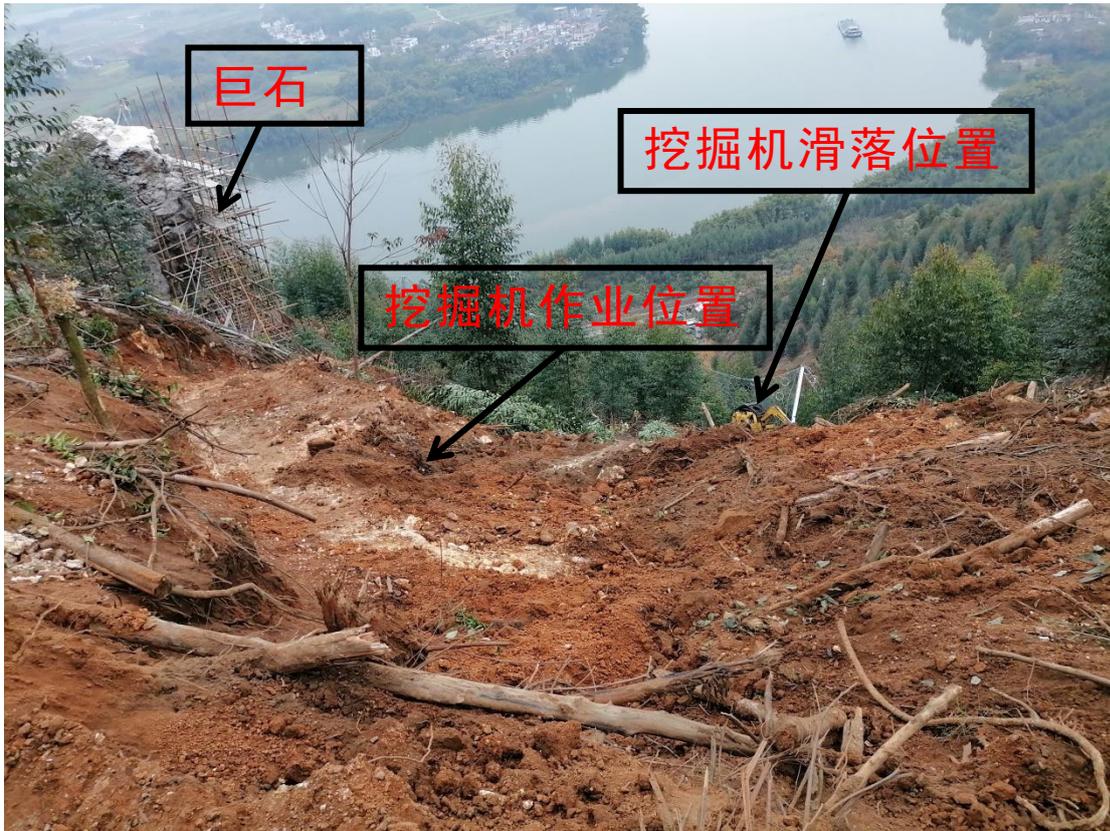
(事故现场示意图)

为方便物料运输，2021年12月22日下午，施工员吴小军安排挖掘机司机谭卓堃修便道。23日早上8时，谭卓堃从家里开车过来上班，然后上山驾驶挖掘机修路，吴小军在山下装货。11时左右，吴小军拨打谭卓堃电话，想叫其下山帮忙一起装货，但是未能拨通，于是吴小军便上山寻找谭卓堃，当吴小军来到事发点时，发现挖掘机已滑落至下方的第一道被动防护网上，驾驶室已变形，玻璃也碎了，谭卓堃躺在挖掘机的下方，两条履带中间，挖掘机旁边的石头及履带有血迹。事故发生时谭卓堃上半身没有衣服，也没有带安全帽未系安全带。

挖掘机司机谭卓堃安全意识淡薄，忽视安全隐患，明知山高坡陡，作业环境不良，依然盲目施工。驾驶挖掘机在山体进行开挖便道作业过程中，挖掘机突然失稳沿山坡滑落，发生侧翻，导致挖掘机司机谭卓堃被压当场死亡，是事故发生的直接原因。

1. 黄荣辉要深刻吸取事故教训，在施工作业前，制定详细施工方案，明确项目施工具体内容、安全防范措施，完善安全操作规程，确保方案得到有效实施。

3. 黄荣辉要严格依照《安全生产法》有关规定保障安全生产所必须的资金投入，强化作业现场安全防范措施，设置醒目的安全警示标识。在进行危险性较大的工程时，项目负责人要亲自到场指挥，并指定具体现场负责人对作业过程中的安全状态进行确认和协调指挥，对作业过程实施全方位的安全监管。
