# 韶关市曲江区“12·23”车辆伤害 事故调查报告

2021年12月23日上午11时左右，曲江区乌石镇坑口村茅屋村小组大肚岭山顶处，一辆挖掘机在开挖便道作业过程中，沿山坡滑落，发生侧翻，导致1人死亡，直接经济损失约120万元。

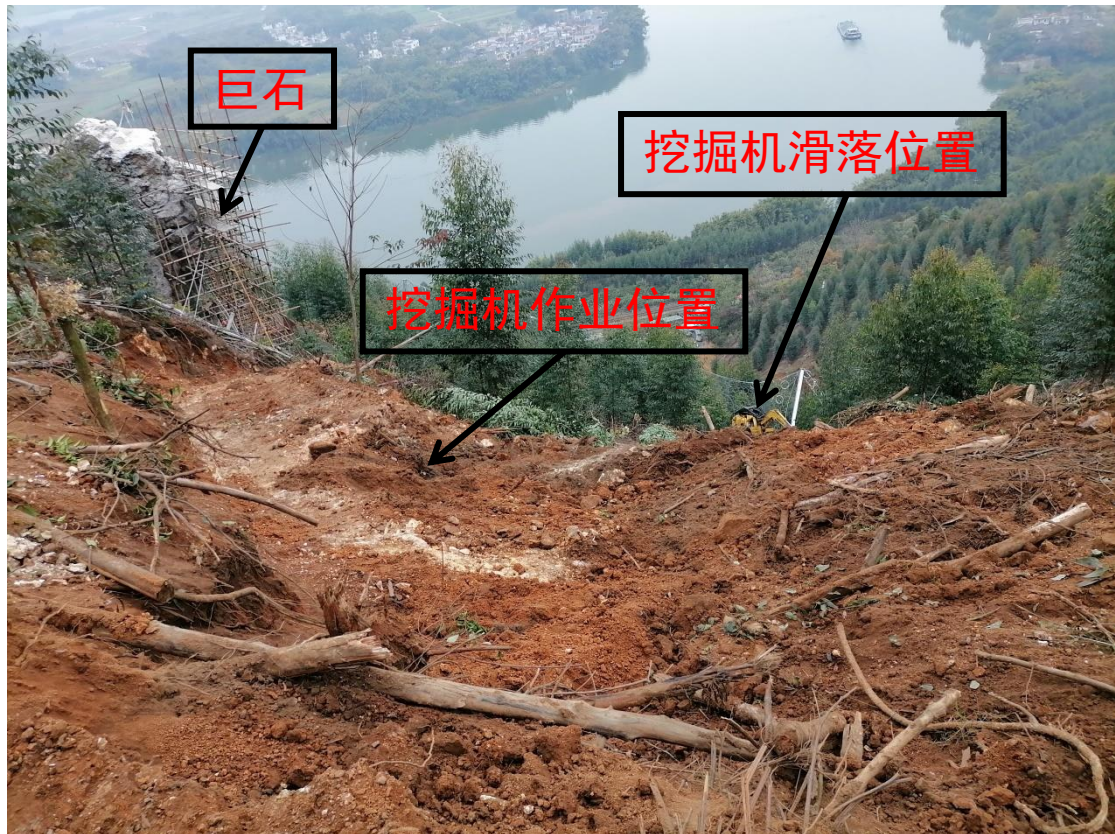
(事故现场示意图)

为方便物料运输，2021年12月22日下午，施工员吴小军安排挖掘机司机谭卓堃修便道。23日早上8时，谭卓堃从家里开车过来上班，然后上山驾驶挖掘机修路，吴小军在山下装货。11时左右，吴小军拨打谭卓堃电话，想叫其下山帮忙一起装货，但是未能拨通，于是吴小军便上山寻找谭卓堃，当吴小军来到事发点时，发现挖掘机已滑落至下方的第一道被动防护网上，驾驶室已变形，玻璃也碎了，谭卓堃躺在挖掘机的下方，两条履带中间，挖掘机旁边的石头及履带有血迹。事故发生时谭卓堃上半身没有衣服，也没有带安全帽未系安全带。

挖掘机司机谭卓堃安全意识淡薄，忽视安全隐患，明知山高坡陡，作业环境不良，依然盲目施工。驾驶挖掘机在山体进行开挖便道作业过程中，挖掘机突然失稳沿山坡滑落，发生侧翻，导致挖掘机司机谭卓堃被压当场死亡，是事故发生的直接原因。

1. 黄荣辉要深刻吸取事故教训，在施工作业前，制定详细施工方案，明确项目施工具体内容、安全防范措施，完善安全操作规程，确保方案得到有效实施。

2. 黄荣辉要加强作业现场安全隐患排查治理和风险辨识管控，对作业人员要进行风险告知。加强对作业人员的安全教育和培训工作，全面提高员工的安全防范意识和风险作业辨识能力，防止事故的再次发生。

3. 黄荣辉要严格依照《安全生产法》有关规定保障安全生产所必须的资金投入，强化作业现场安全防范措施，设置醒目的安全警示标识。在进行危险性较大的工程时，项目负
