韶关市五源建筑劳务有限公司“6·10”

窒息事故调查报告

2023年6月10日下午约14时16分，韶关市五源建筑劳务有限公司在位于韶关市××道路工程项目施工现场发生一起窒息事故，造成一人死亡，事故列为一般生产安全事故。

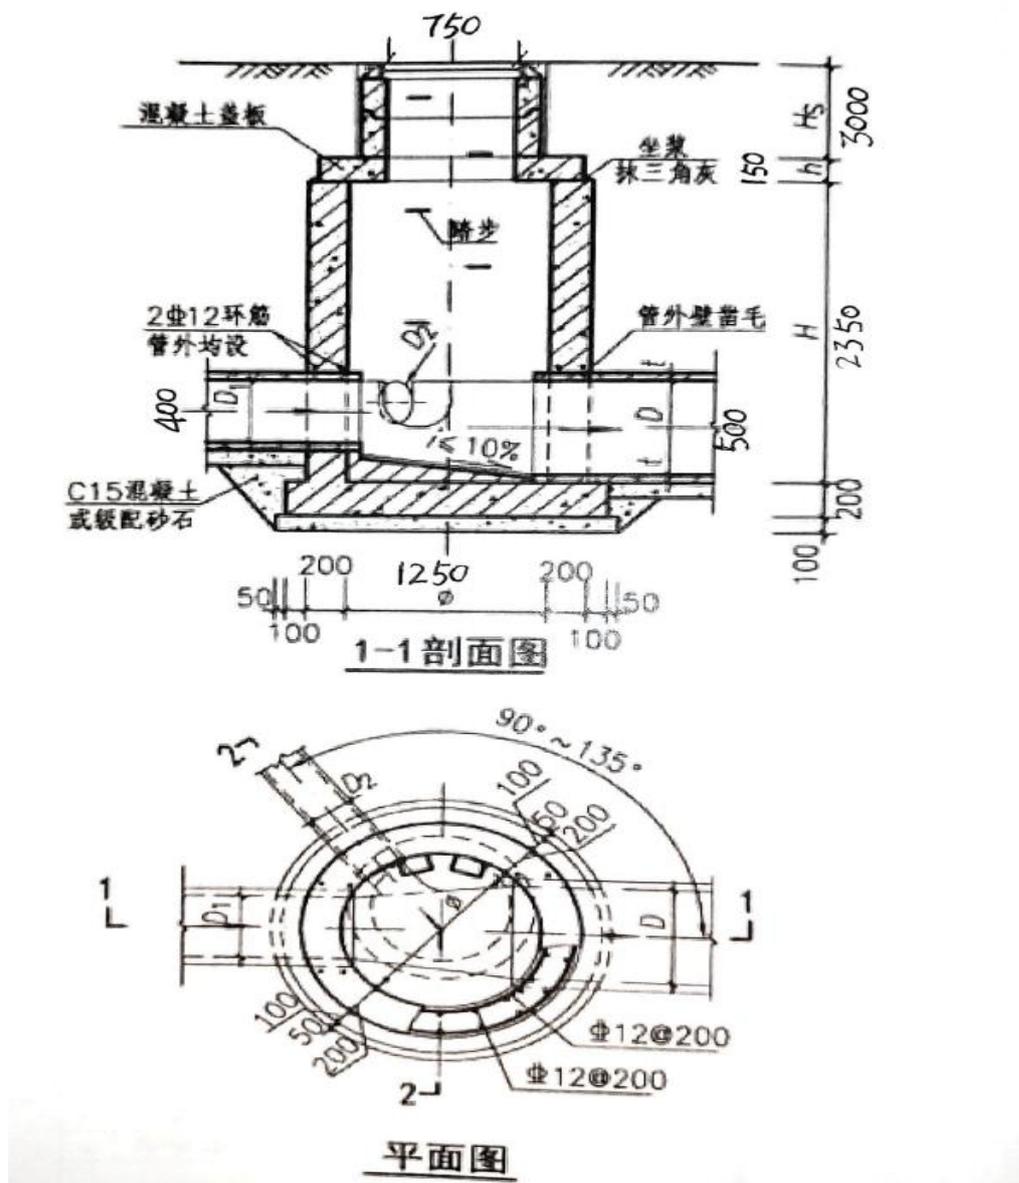
涉事污水井剖面图如下：

1、事故发生地点：W7号污水井涉事污水井（W7井）于2023年6月5日完成敷设，总深度5.50m，由井室、混凝土盖板及井身组成，井室内径为 $\Phi 1.25\text{m}$ ，室深2.35m，混凝土盖板为井室与井身过渡连接段，内径为 $\Phi 0.75\text{m}$ ，高度0.15m，井身由三段等高的圆环混凝土柱连接而成，每段内径为 $\Phi 0.75\text{m}$ ，高度1.0m。

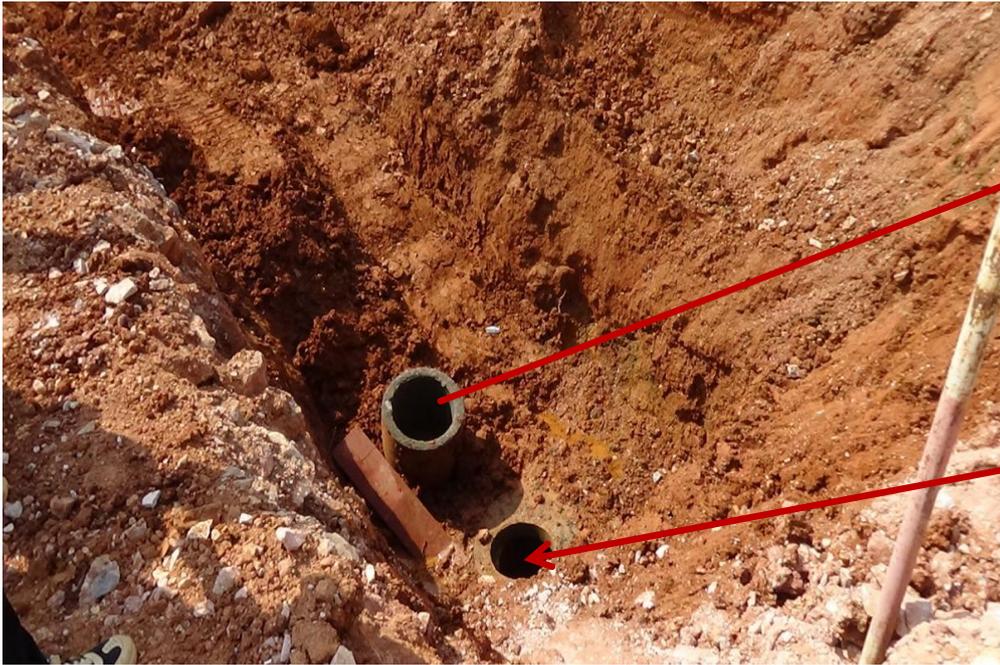
W7号井：已被挖开的竖井。

W7号井：已经挖开的W7号井室口。

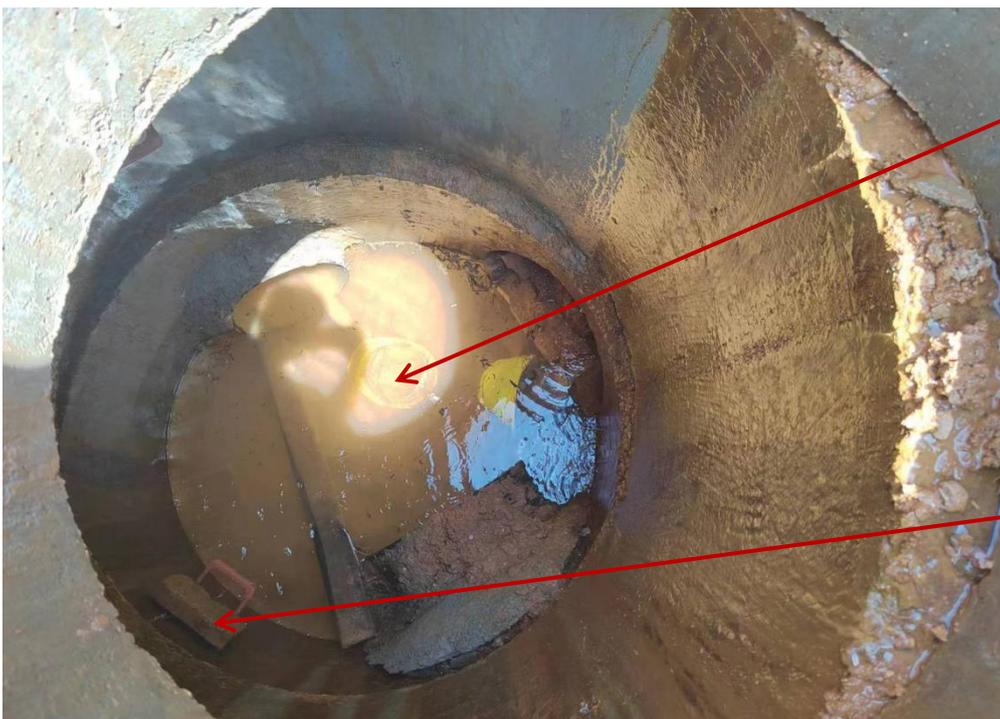
W7号污水井井室，井底有积水，约50mm.

W7号污水井，井室壁扶手。

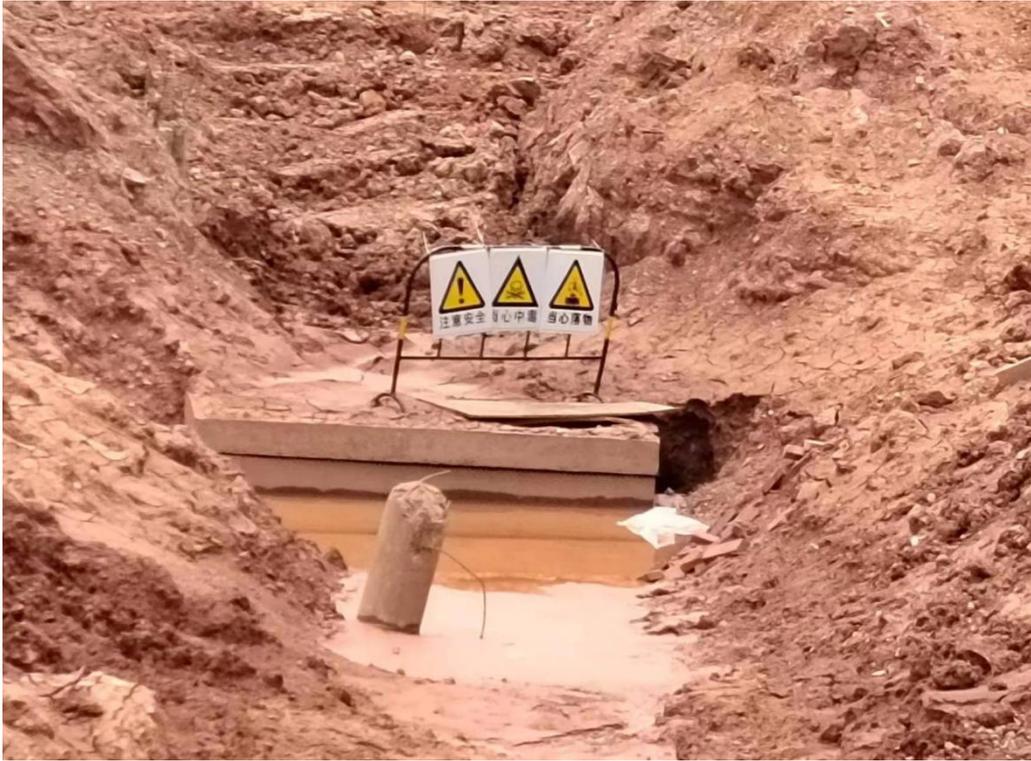
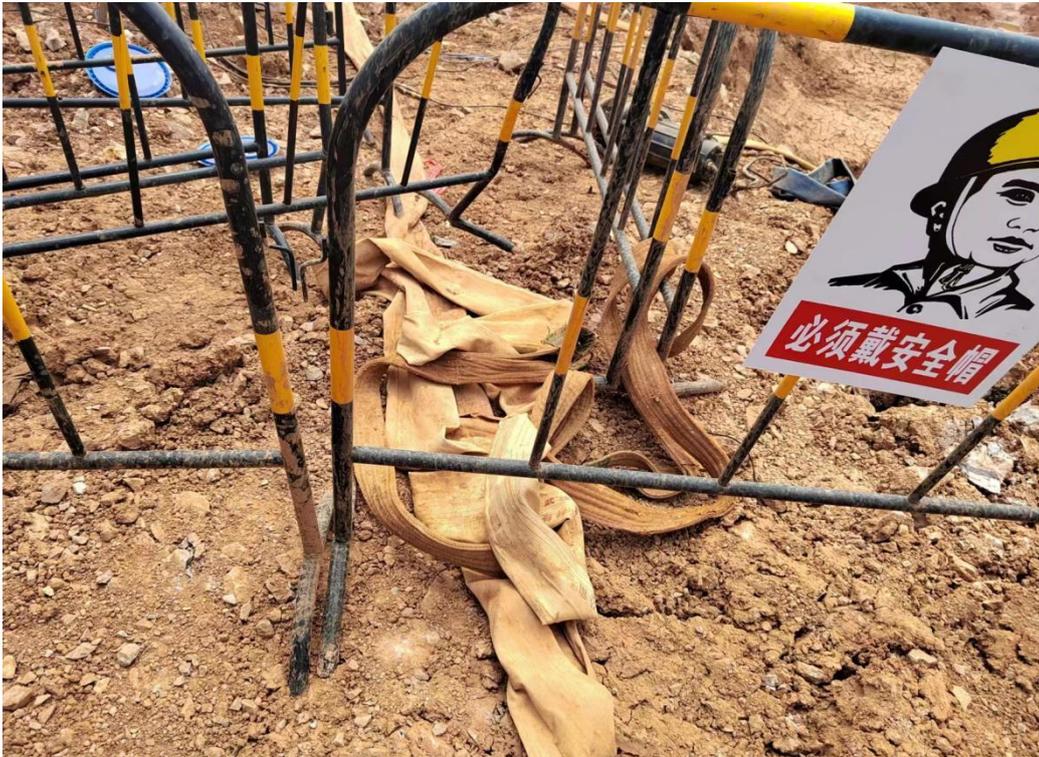
涉事污水井周边情况：设有隔离栏杆、挂有“必须戴安

全帽”“注意安全”“禁止跨越”“当心坑洞”“当心机械伤人”，附近约 10 米处有吊带和消防水带各 1 条。经现场勘查及调查，涉事项目现场未配备通风设备，作业人员进入涉事污水井前未使用通风设备对涉事污水井进行通风。涉事项目现场未配备气体检测设备，作业人员进入涉事污水井前未对涉事污水井内的气体进行检测。
