# 韶关南雄浙江蓝威环保科技设备有限公司 “6·10”一般物体打击事故调查报告

韶关市政府事故调查组

2026 年 9 月

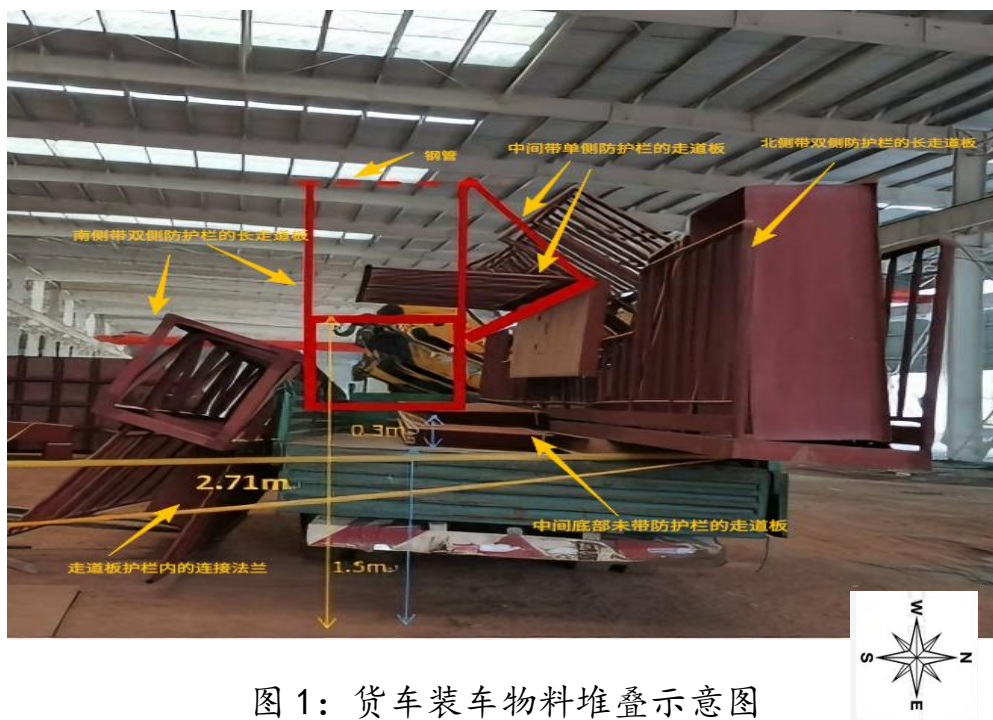
图 1：货车装车物料堆叠示意图

6 月 10 日早上, 崔小虎安排安\*盼、崔\*毛、田\*营等人在现场进行除尘设备部件的转运工作, 用货车(带有随车吊)将在宏星华公司未投产的 2 号厂房里焊接好的除尘设备部件转运到 200 米左右外的除尘系统区域进行安装。崔小虎负责叉车搬运, 其余人配合。8 时许, 崔小虎等人开始装第一车; 装好后, 梁杰驾驶货车运至 1 号厂房外的除尘系统安装区域进行卸车。10 时 30 分, 货车返回开始装第二车, 依次在车厢中部底部和北侧完成物料堆叠后, 接着在车厢南侧进行物料堆叠, 先将 1 件有双侧防护栏的箱形钢构长走道板靠南侧放在中部底部叠放的物料上, 其近半边悬空, 再将 1 件带单侧防护栏的走道板卡放在南北两侧的两件长走道板之间。货车装车物料堆叠详见图 1。

算和分析等，调查认定事故的直接原因是：作业人员装车放置物料不平稳，南侧长走道板底部近半边悬空，人为形成了倾倒临界状态的隐患，田\*营、崔\*毛、安\*盼未采取措施消除隐患，反而冒险登高到长走道板上移动物料，打破了长走道板受力平衡，导致长走道板失稳倾翻，三人随之翻落，其中田\*营、崔\*毛等两人被长走道板撞击挤压受伤致死，安\*盼右足部受伤骨折。

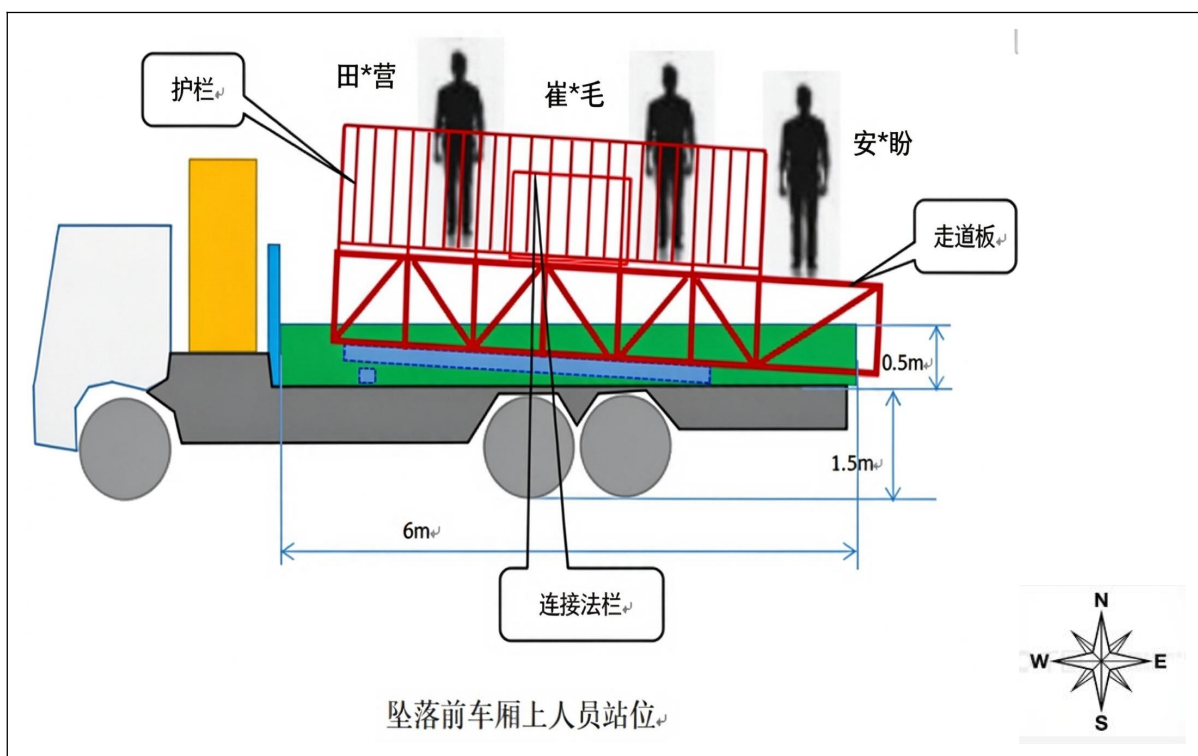
图 2：作业倾翻前车上人员站位

11 时 08 分，崔小虎又将一个除尘管的连接法兰运至货车南侧的长走道板的护栏内，田\*营、崔\*毛、安\*盼站在货车南侧的长走道板的护栏内，田\*营靠近货车车头端，崔\*毛在中间，安\*盼靠近车尾端，田\*营和崔\*毛两人协力将法兰向车头端移动。11 时 09 分许，货车南侧的长走道板失稳倾翻，田\*营、崔\*毛、安\*盼被动随长走道板从货车上翻落在货车南侧地面。田\*营、崔\*毛被长走道板撞击挤压，其中崔\*毛被护栏压后，护栏回靠货车车箱，形成楔形虚位，未被压实。安\*盼右脚局部受伤。
