# 乳源东阳光氟有限公司“3·5”一般 生产安全事故调查报告

2020年3月5日15时29分许,乳源东阳光氟有限公司R134a(四氟乙烷)生产装置氯化氢分离塔(编号T21101)发生闪爆事故,造成2人死亡、5人轻伤。

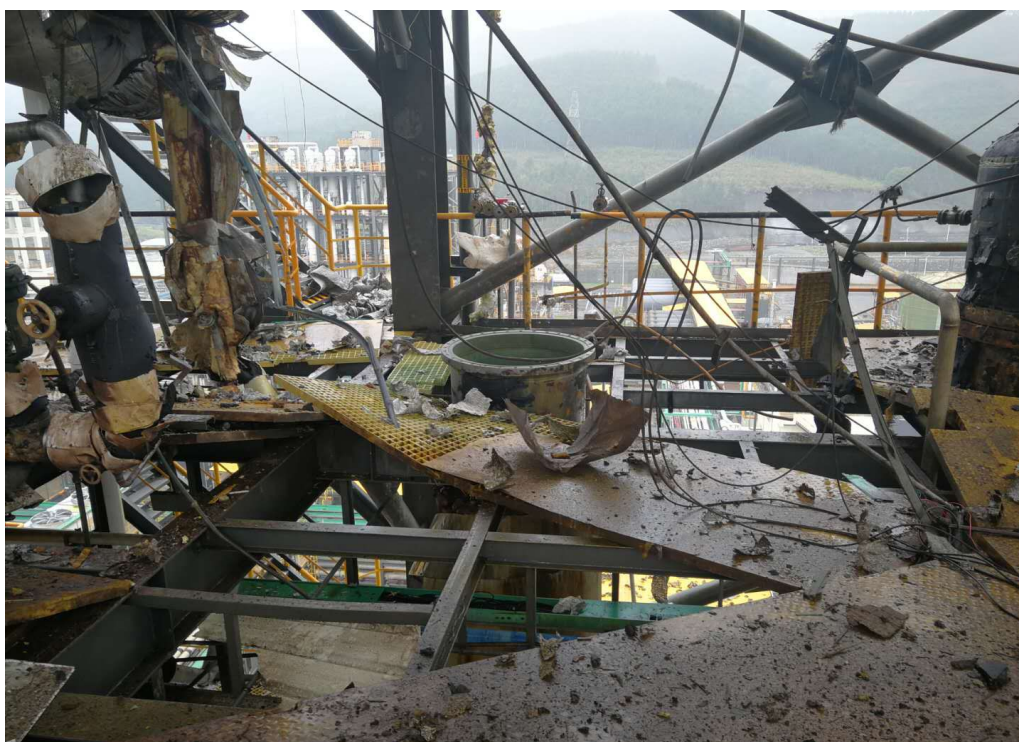
1. 氯化氢分离塔。氯化氢分离塔九层的封头炸飞（见图 4），封头飞到水平距离约 28 米外的西南面公共管廊上（见图 5），封头与塔身的连接螺栓一共有 36 颗 M24，全部被拉断或剪断（见图 6），塔身 7 层段轻微鼓包（见图 7），塔身 5-7 层的塔身筒体法兰金属缠绕垫穿刺（见图 8），塔内填料飞出散落在装置周边及屋顶上（见图 9），塔底基础部分受损（见图 10）。

图 4 封头炸飞后的氯化氢分离塔顶部（第九层）

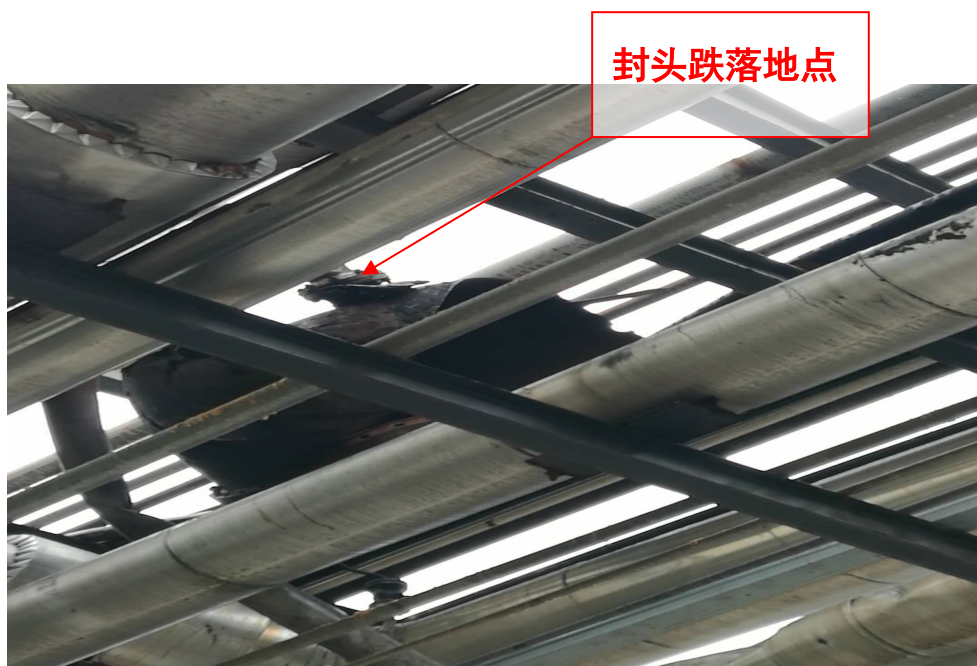
图 5 塔顶封头被炸飞到管廊上面

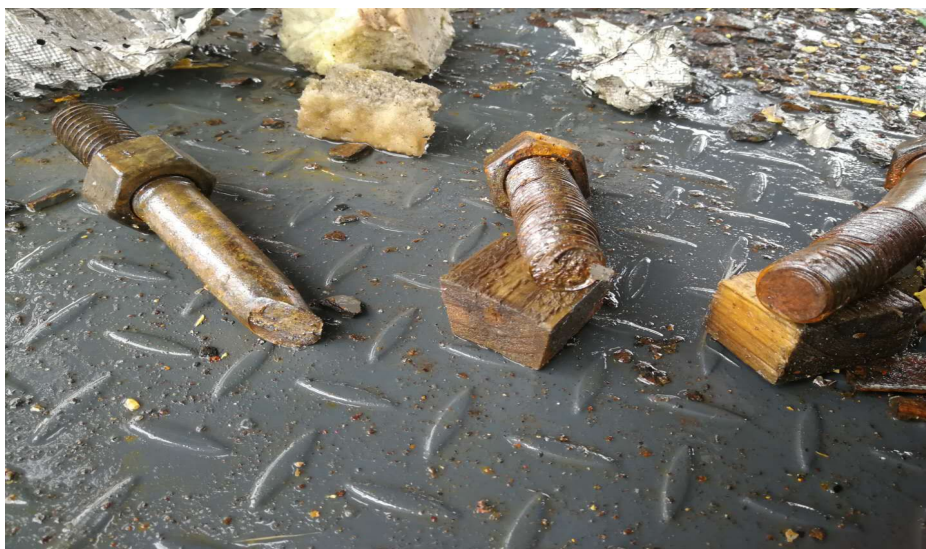
图 6 螺栓损坏类型有：拉伸断裂、拉断、螺帽脱落、螺杆弯曲拉断

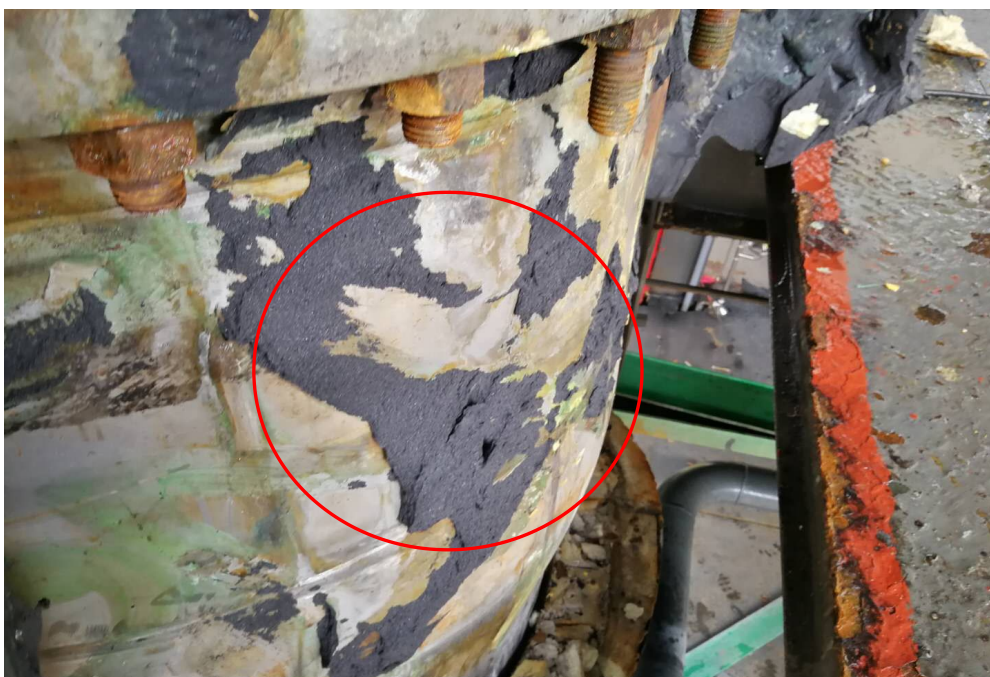
图 7 氯化氢塔塔身变形（第七层）

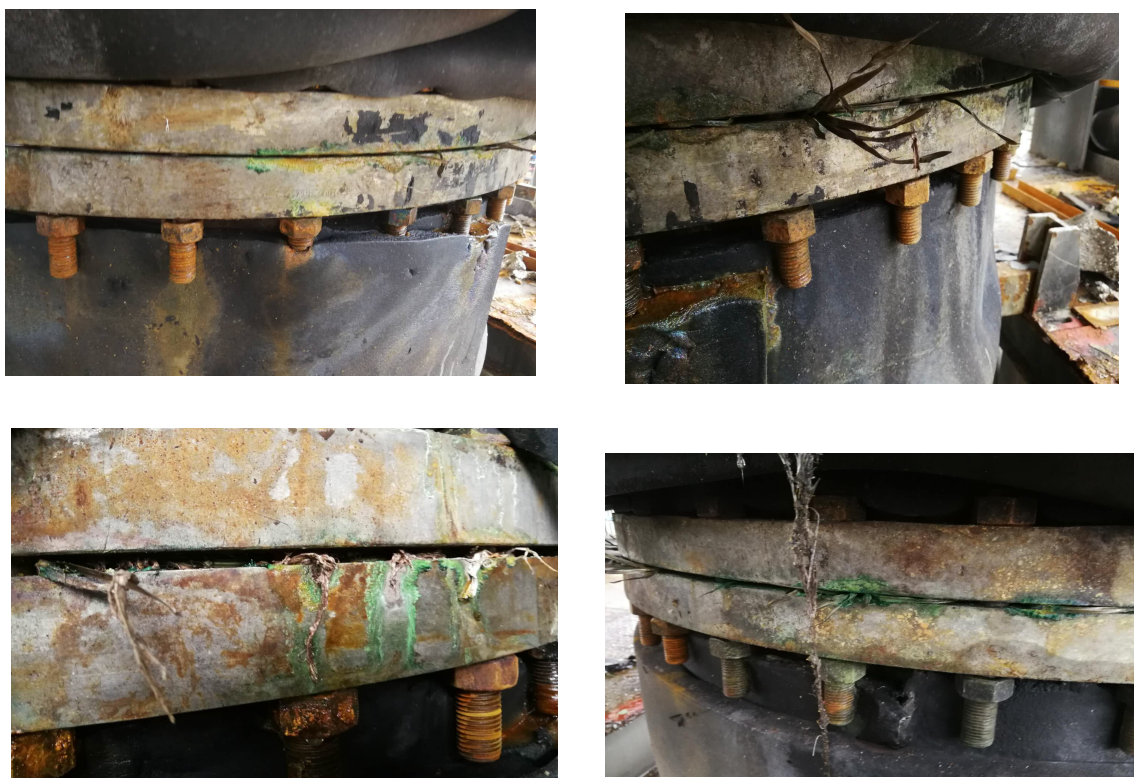
图 8 氯化氢分离塔 T21101 筒体法兰金属缠绕垫穿刺

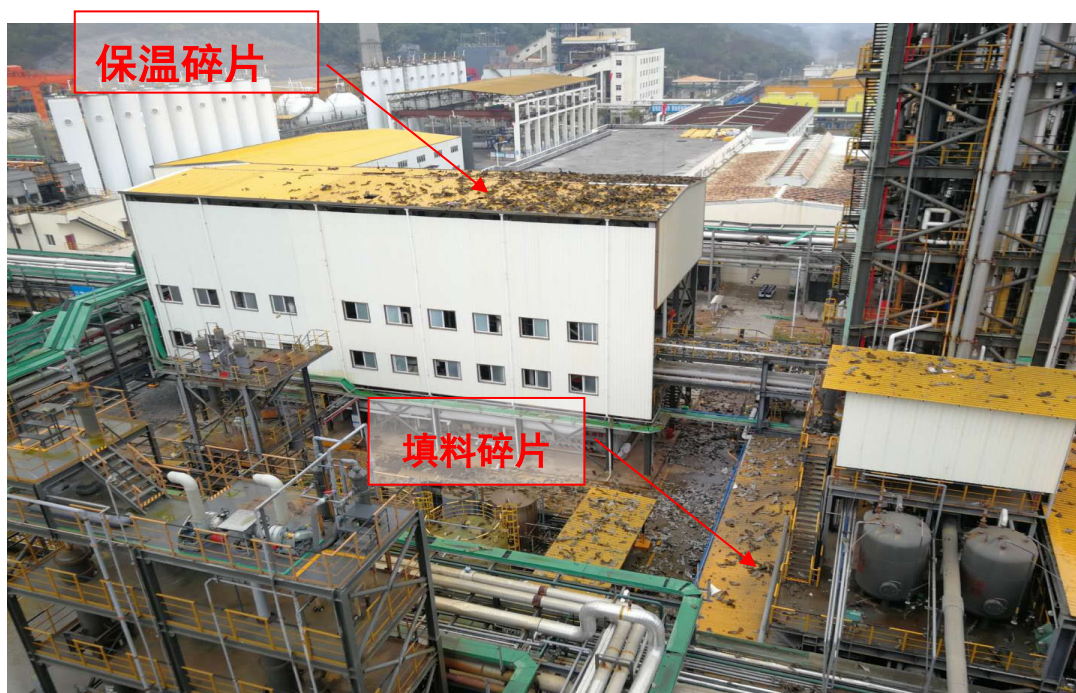
图 9 氯化氢分离塔 T21101 内填料四处洒落

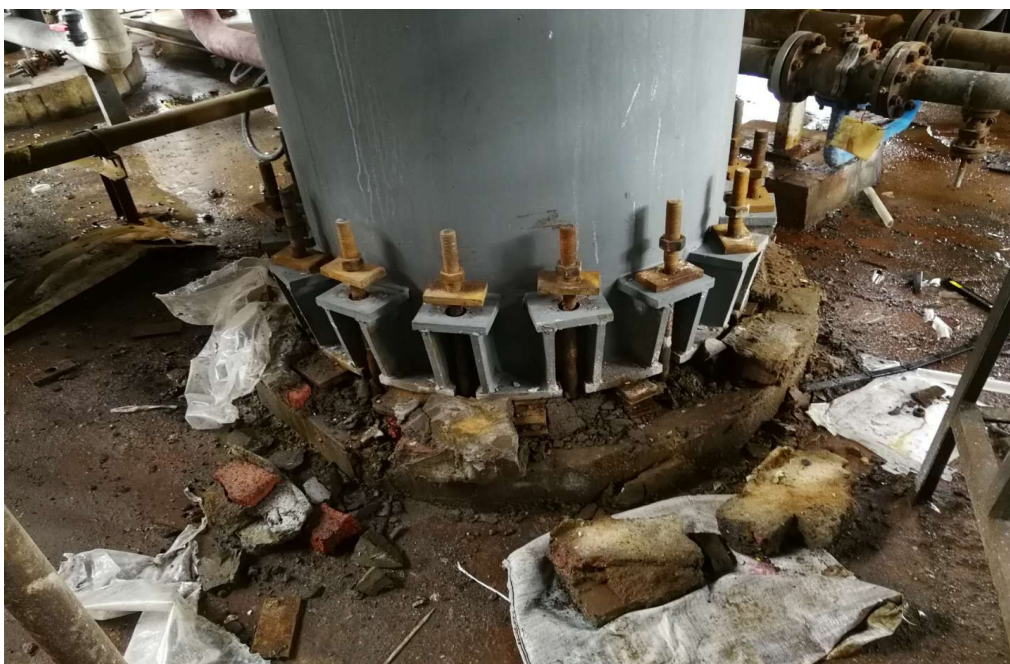
图 10 氯化氢分离塔 T21101 塔底基座损坏

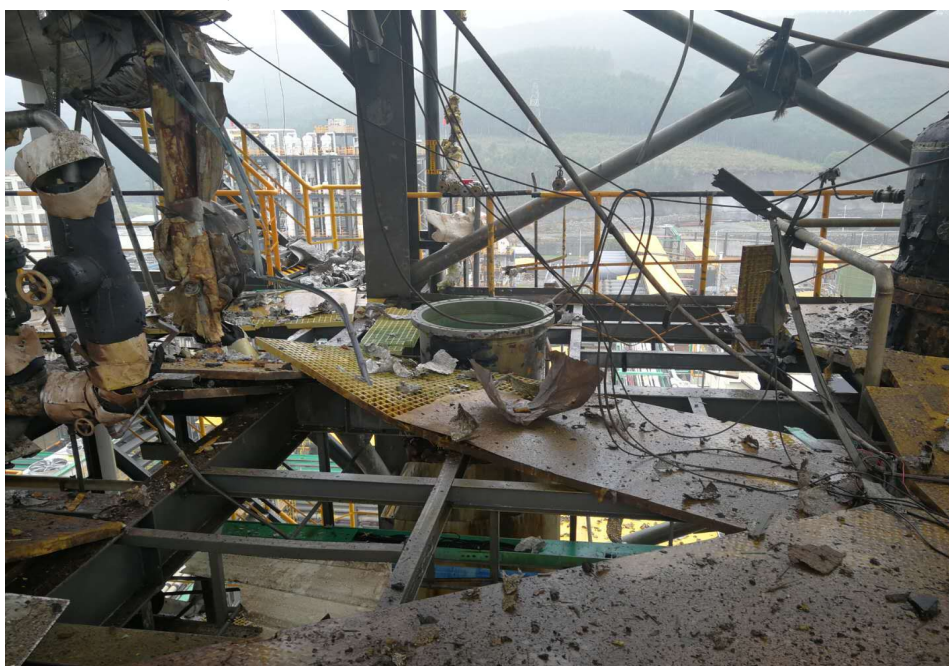
2. 装置平台。九层平台的玻璃钢栅格板破损（见图 11）、十层平台破损约 10 平方米（见图 12）。

图 11 爆炸后的氯化氢分离塔（九层）

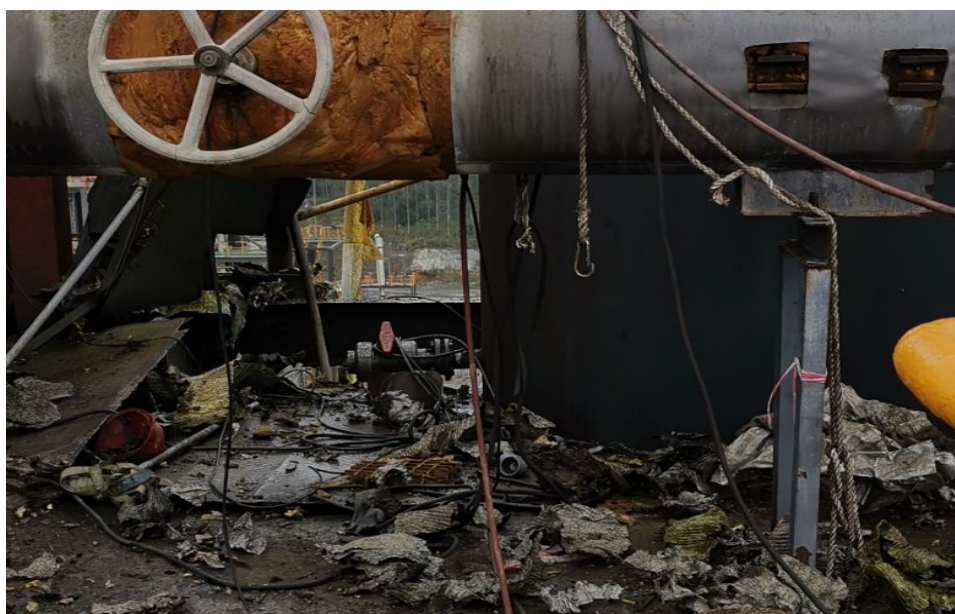
图 12 爆炸后的氯化氢分离塔（十层）

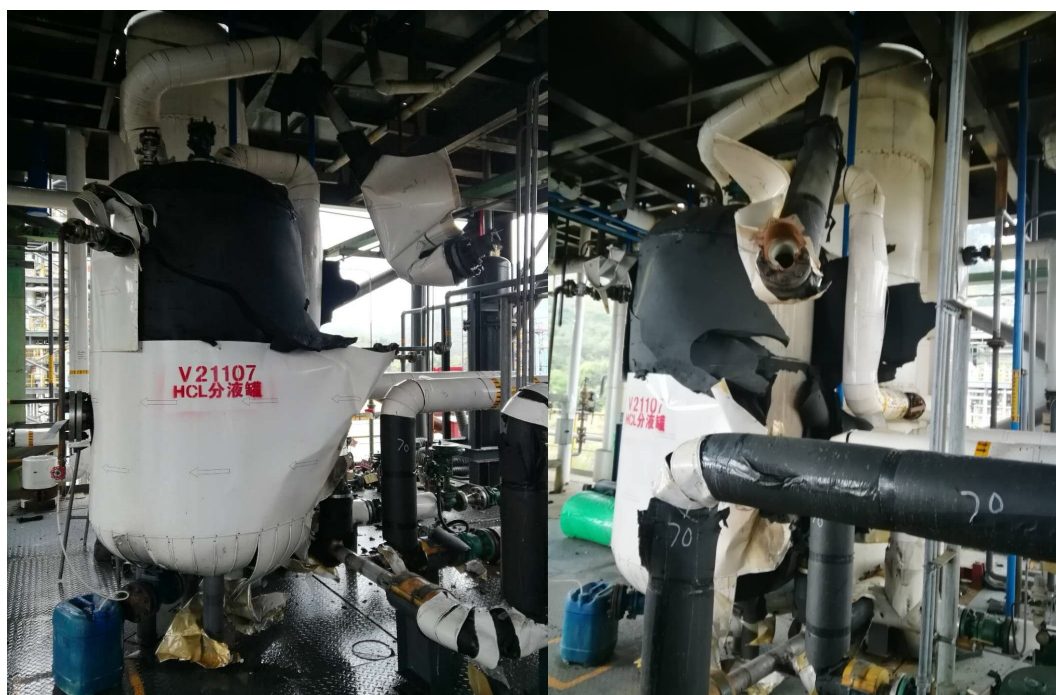
3. 气液分离罐、阀门。现场勘验氯化氢气液分离罐外观未见明显破坏，气相管上的衬氟阀门炸开（见图 13）和管线上法兰薄弱处断裂（见图 14）。

图 13 V21107 氯化氢分液罐的气相管上的衬氟阀门炸开

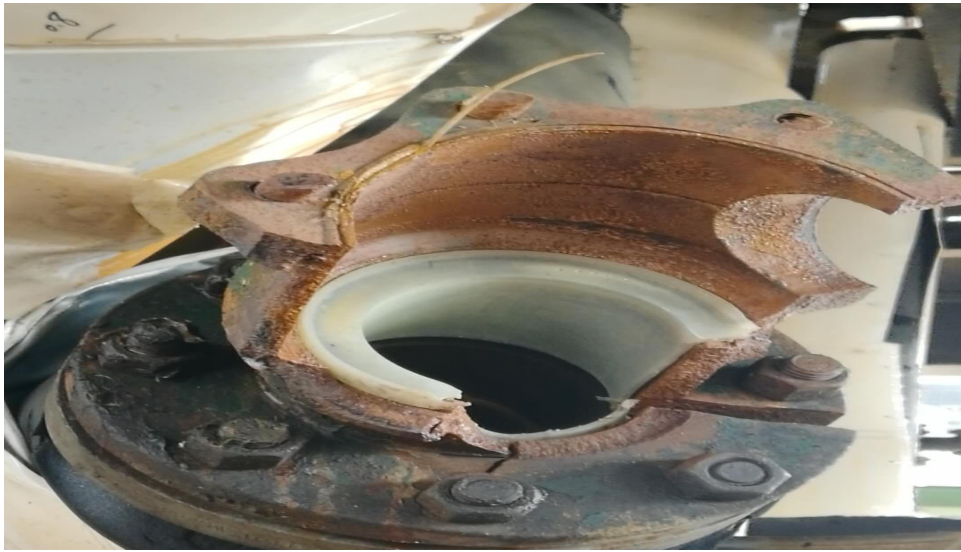
图 14 管线上法兰薄弱处断裂

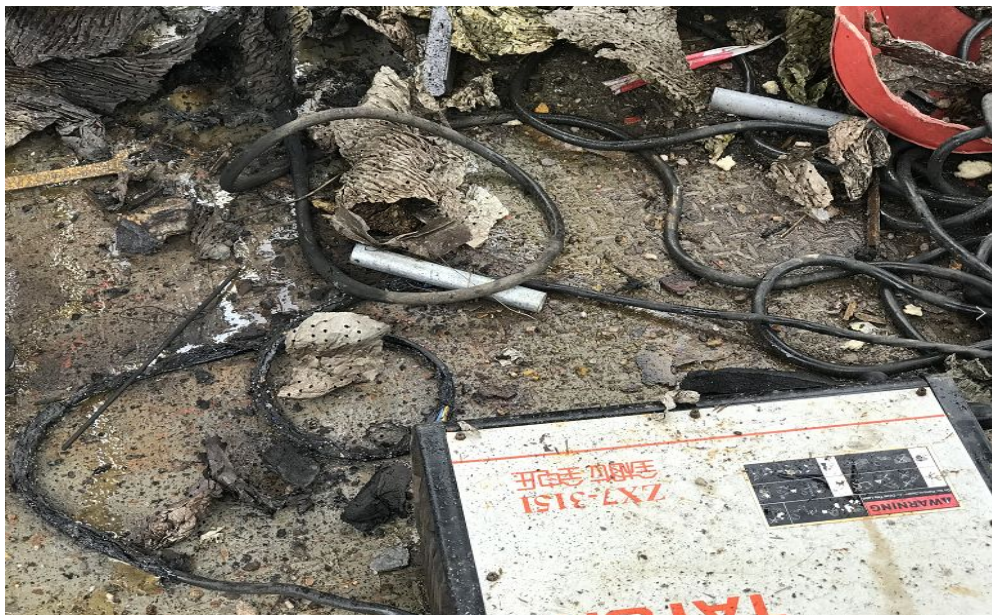
4. 其他。装置十层平台上面遗留有 1 台直流电焊机（型号：ZX7-315I），距离爆炸塔身距离在 1 米以内，波纹钢板楼面有明显打火痕迹。具体情况见图 15。

图 15 装置十层平台上面遗留电焊机

（3）违规电焊作业使氯化氢分离塔内不锈钢填料与设备筒体产生电位差引发放电，导致氢气闪爆。

装置开车前，乳源东阳光氟有限公司违反《试生产方案》要求，未“确认所有装置及配套工程全部施工完毕”；开车期间，仍安排工人在氯化氢分离塔装置顶部（装置10层）平台进行电焊作业，电焊作业产生杂散电流（进而产生电火花）引爆爆炸性气体（氢气最小点火能量是0.02mJ，极低的能量即可引爆氢气与空气混合形成的爆炸性气体）。

5. 严格落实危险作业许可证制度。必须建立危险作业许可证制度，对易燃易爆场所动火作业、受限空间作业等危险作业实行许可制度，明确作业范围和作业时间，明确作业前的检查和安全保障措施，做好应急处置措施，确保人员安全。企业要建立危险
