# 临沂箭科公司“5·30”气体中毒

## 人身轻伤事件调查报告

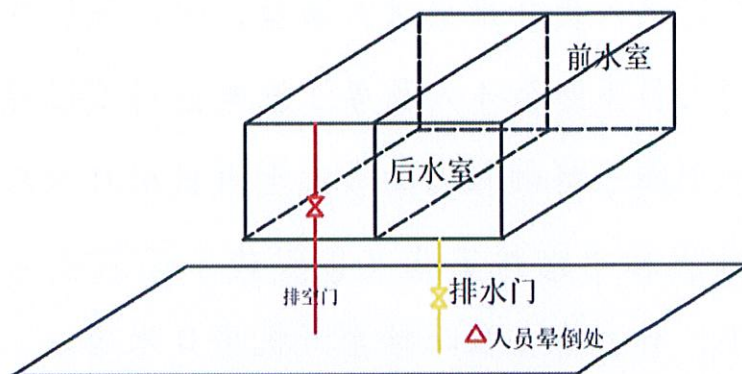
图 1 凝汽器示意图

5 月 30 日 3 点 14 分，临沂箭科公司工作人员彭德相按照顓孙贵勋指令进入 11 号机组汽机房内负 3 米层凝汽器后水室放水阀处准备操作时（位置见图 1），出现动作停滞、身体发抖现象，在 0 米层的临沂箭科公司工作人员韦路、张西峰、顓孙贵勋 3 人见状立刻从楼梯下至负 3 米层前往救助，张西峰、顓孙贵勋走在前面，韦路走在后面，张西峰、顓孙

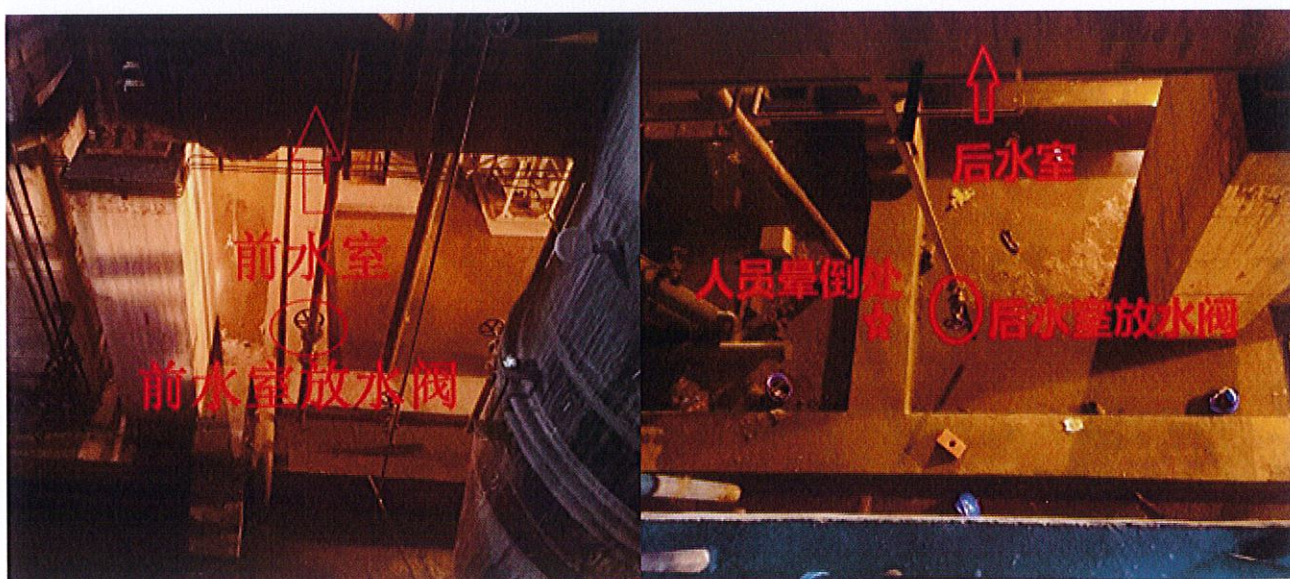
图 2 前、后水室放水阀及人员晕倒位置

贵勋靠近彭德相位置时相继出现晕倒（位置见图 2），韦路见状立即后撤返回 0 米层，停止酸洗设备运行后，立即跑上 11 号机组集控室向 30 万机组控长江山鹰报告并请求救援，控长立刻汇报值长李志欢。

凝汽器酸洗作业过程中，施工作业人员打开凝汽器前水室放水门和后水室排空气门后，酸洗液体（气体）被排入凝汽器负3米层，造成凝汽器负3米层聚集有毒有害气体，作业人员进入该处吸入有毒有害气体，导致产生中毒反应，这是事件发生的直接原因。

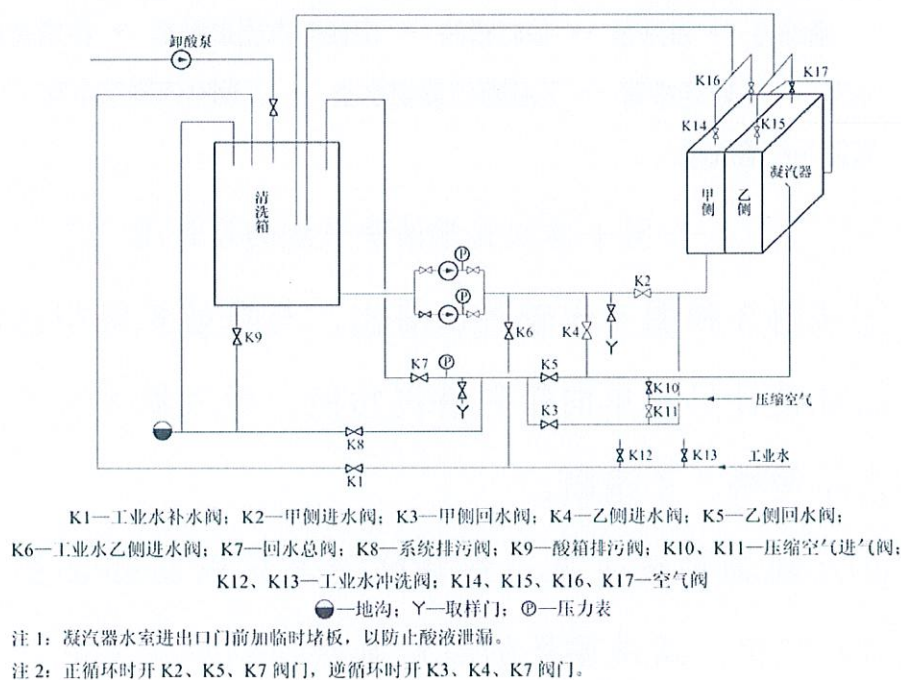
图 3 凝汽器酸洗成膜系统图

①从图 3 和图 4 比较可以看出，与典型系统相比，本次清洗系统设计只有单向循环清洗功能，凝汽器排空气门的连接要求不明确、不清晰。

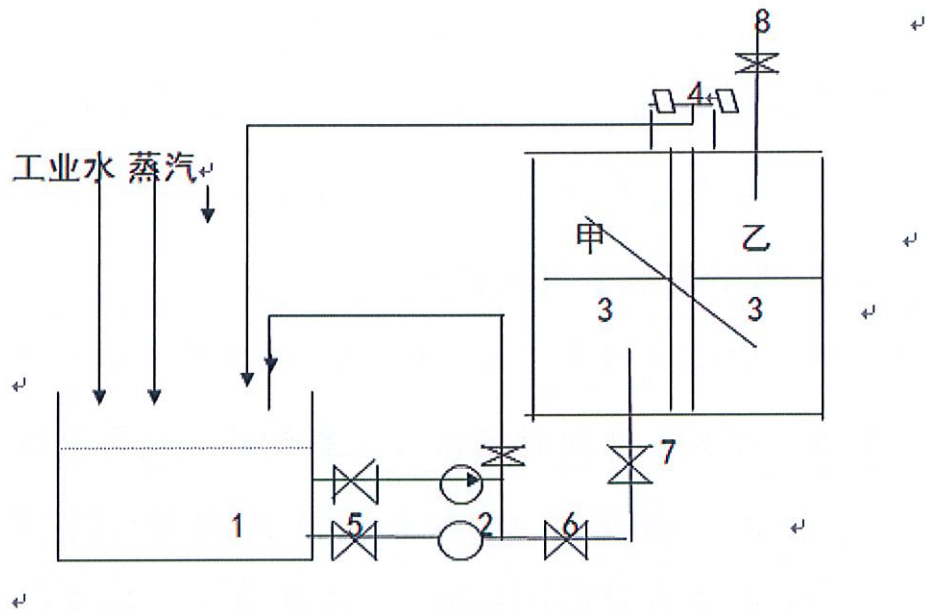
图 4 本次化学清洗系统的设计图

②从现场勘查可见，现场酸洗系统的实际设置与设计（图 4）相比，清洗循环的酸液直接回到清洗泵的入口而并未回到清洗箱；只有凝汽器前水室设置了排气软管引至清洗水箱而后水室未设置，且前水室固有的排气管管径（ $\Phi 25\text{mm}$ ）较后水室的（ $\Phi 57\text{mm}$ ）要小得多。这些都不利于将酸洗过程中产生的大量气体排出。

2. 凝汽器管束化学清洗系统设计、安装存在缺陷。一是临沂箭科公司施工作业人员对清洗系统进行了简化，从施工现场酸洗的管道系统连接发现，清洗循环的酸液直接回到清洗泵的入口而并未回到清洗箱，实际系统未严格按照设计图施工设置清洗箱；二是未对产生的气体量和排空气管的排放能力进行核算，只在凝汽器前水室设置了排气软管将气体引至加药箱而凝汽器后水室未设置，且前水室固有的排空气管管径（ $\Phi 25\text{mm}$ ）较后水室的（ $\Phi 57\text{mm}$ ）要小得多，不能满足顺利排出酸洗过程中产生大量气体的要求，违反了《火力发电厂凝汽器化学清洗及成膜导则》（DL / T 957-2017）6.2.1.3
