乳源瑶族自治县银泉电力实业有限公司

“5·11”一般触电事故调查报告

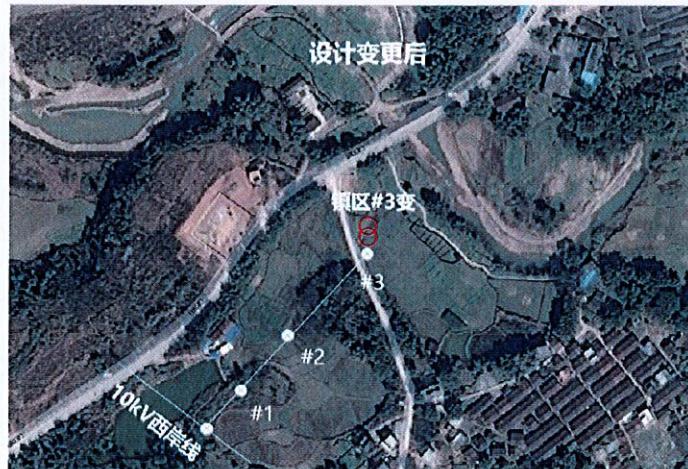
图1：设计变更后的施工示意图

该工程开工后多次因民事原因造成停工，并因民事于2018年6月23日对已组立的台架、电杆进行了变更（见图1）。

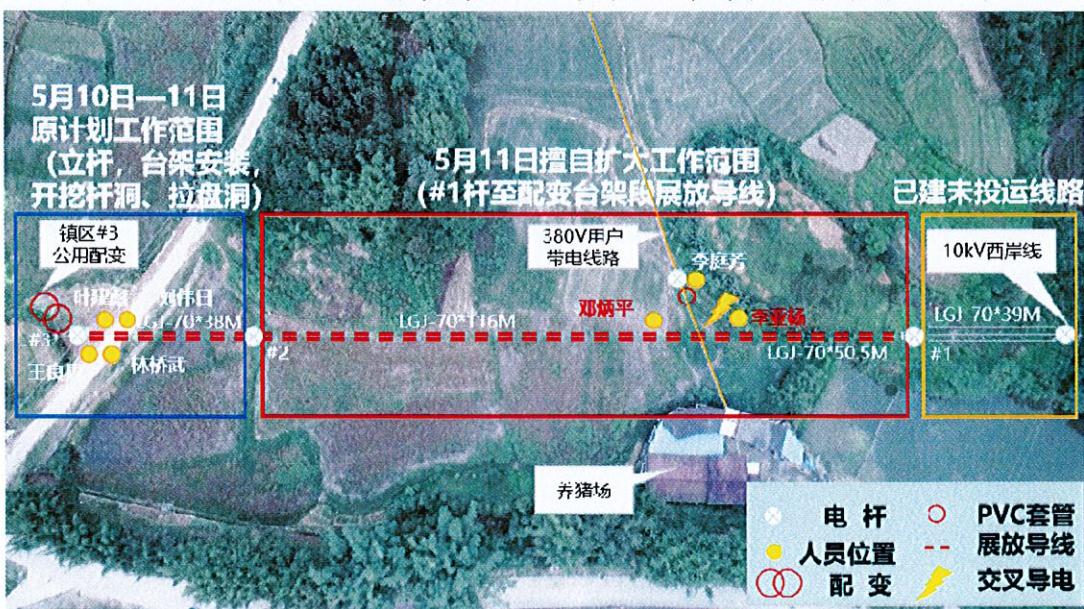
图2：工作任务示意图

5月10日下午，银泉公司配电六班班长林桥松因担心已谈好的民事赔偿村民会反悔，引发阻工事件再次导致停工，自行决定在5月11日增加“一六所镇区#3公用配变支线架设导线工作”，并对工作负责人刘伟日口头布置次日的架线任务，从新建的#3杆架设导线到#1杆。林桥松告知刘伟日，架线需要跨越用户产权的380V绝缘低压线，并已与用户沟通可短时停电。但是林桥松自行增加的新建#3杆—#1杆架设导线工作任务未按要求上报银泉公司和监理单位（原计划6月21日停电开展）（图2）。

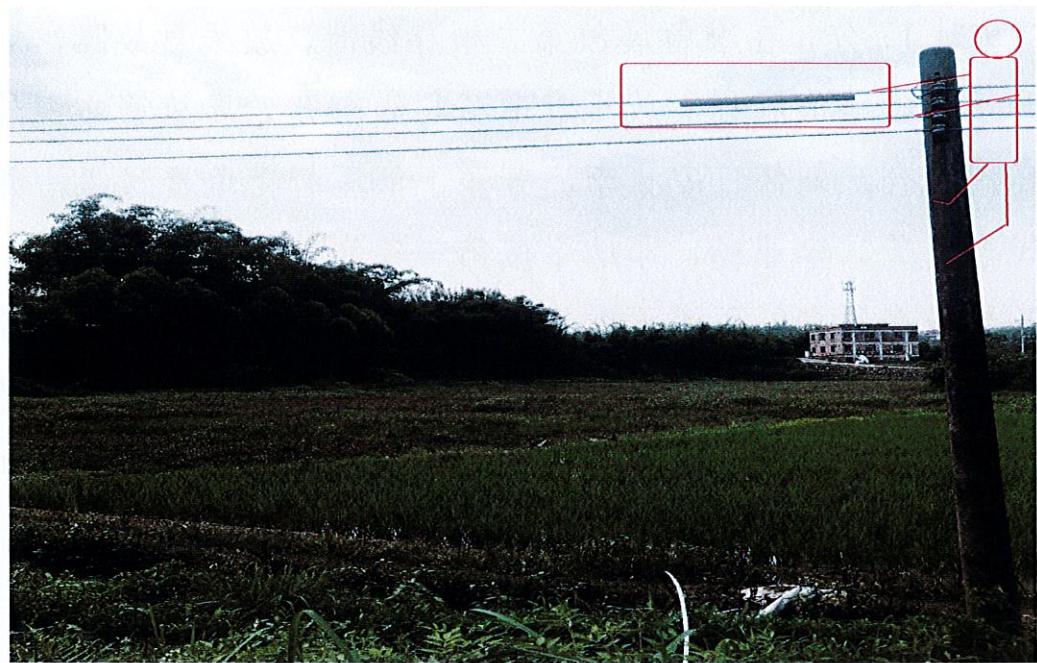
图 3：人员登杆牵引过线示意图

8时35分，工作负责人刘伟日带领李亚杨、邓炳平放线，导线由李亚杨、邓炳平在前面拉线，刘伟日在放线盘处松线。从新建镇区#3公用配变台架对侧公路边向#1杆方向开展放线工作，第一条导线展放至镇区#3变支线#1杆（约204米）后，刘伟日带上脚扣、安全带到达用户支线低压杆，并登上低压用户杆，负责过线，并在低压用户线路上套了一段约0.67米长的PVC管（见图3）作为低压线路防护措施。李亚杨、邓炳平则将拉至镇区#3变支线#1杆的导线转头拉至低压用户线下方（约50米）递给刘伟日，两名死者配合刘伟日从低压用户线新套的PVC管上方跨过（见图4）。其中，邓炳平（死者，57岁）赤脚站在水田里。

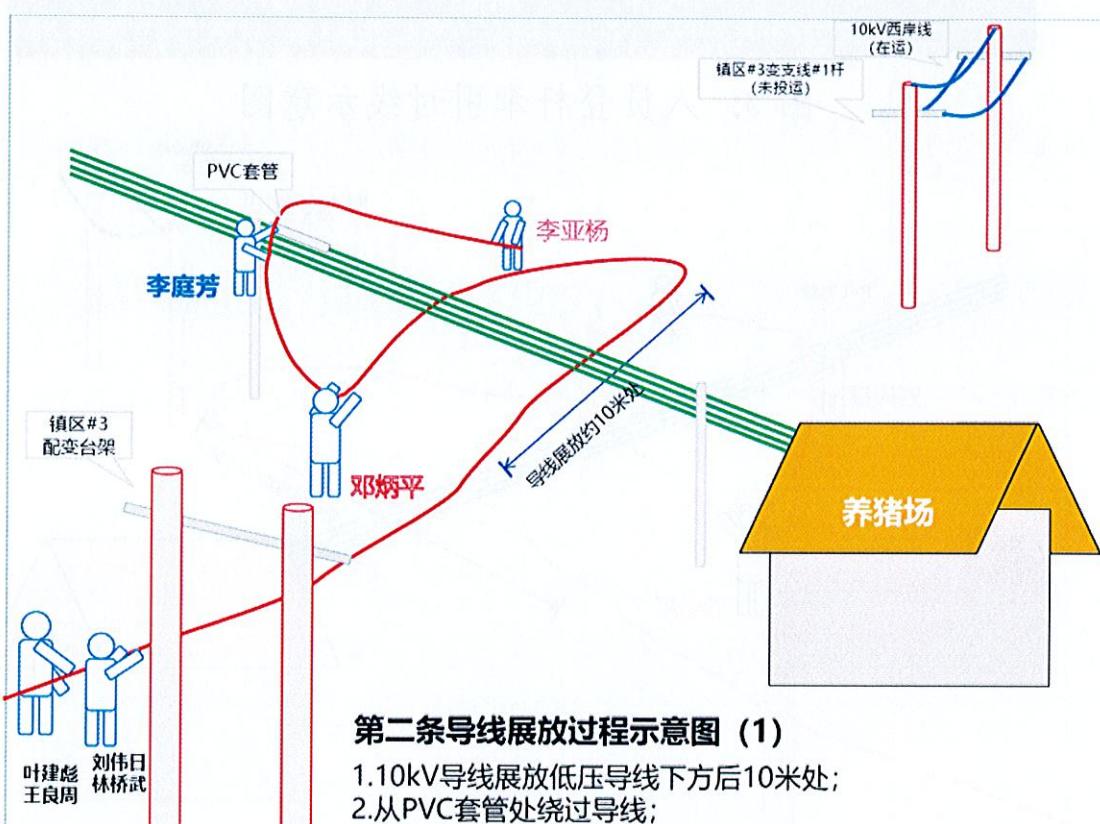
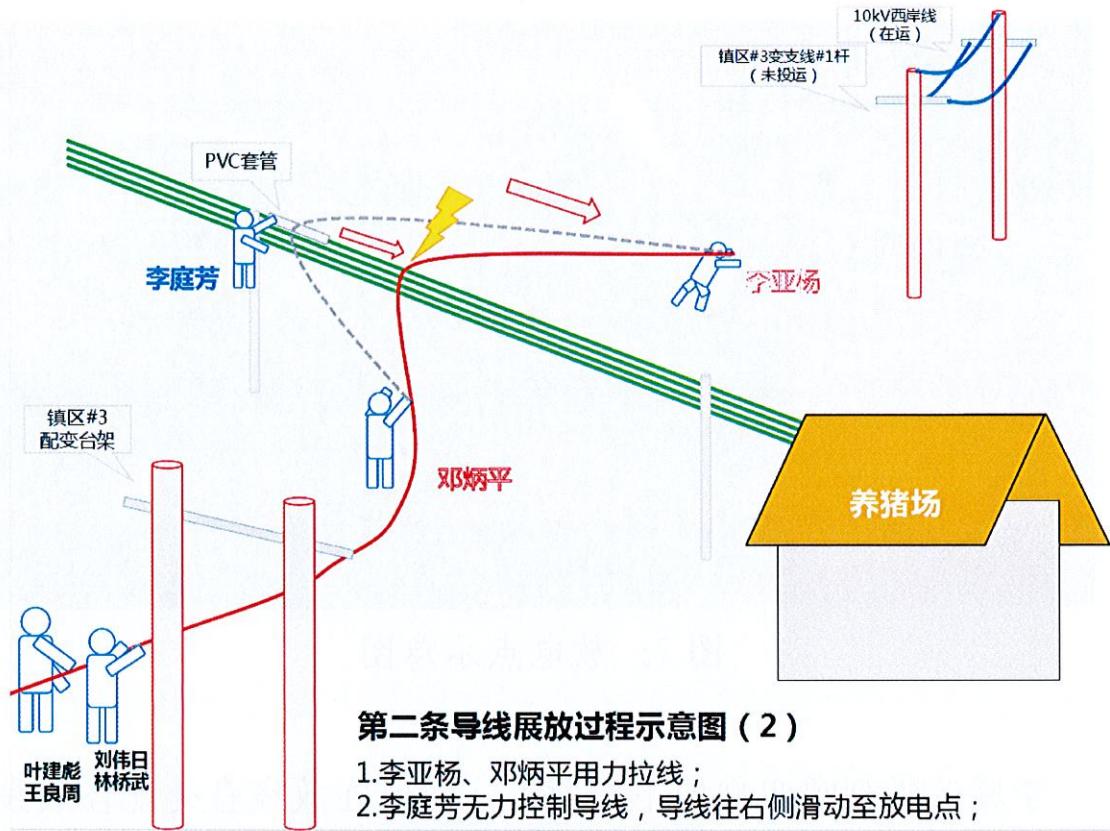
9时17分，在准备展放第二根导线时，放线盘故障，刘伟日离开用户线路低压杆去放线盘理顺导线，开始展放第二根导线，王良周配合。刘伟日安排李庭芳登上低压杆上负责过线，并口头交代李庭芳、李亚杨、邓炳平按第一条线的放线方法进行。当第二条导线在用户低压线下方穿过10米左右后，李亚杨就将导线转头拉至低压用户线下方，要求李庭芳在低压杆上过线。但是，李庭芳要求李亚杨将导线拉至#1杆后再掉头过线，李亚杨不听，硬将导线递给李庭芳要求过线（见图5—6）。

图5：第二条导线展放过程示意图（1）

图 6：第二条导线展放过程示意图 (2)

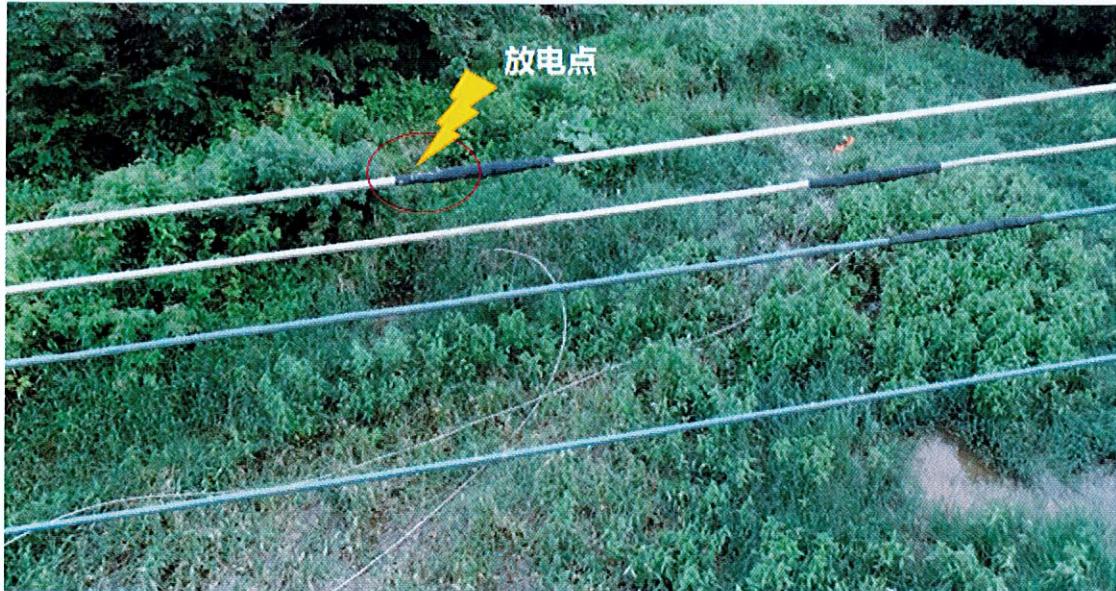
图 7：放电点示意图

9时20分，因李亚场将导线放在肩上进行拖拽，导线受力过大，李庭芳在低压杆上脱手，发生跑线，造成10kV裸导线磨破低压用户线绝缘驳接点胶布（见图7），引起380V低压线对10kV裸导线放电，导致地面进行放线工作的李亚场、邓炳平两名人员触电并呼叫。

(一) 直接原因：死者李亚杨、邓炳平安全意识不足、违规操作。李亚杨未按操作规程的要求操作，在放线过程中，预放线长度不足，放线跨越低压线时导线受力过大，导致杆上过线人员脱手跑线，10kV裸导线磨破低压用户线绝缘驳接点胶布，引起380V低压线对10kV裸导线放电，导致地面进行放线工作的李亚杨、邓炳平触电身亡。

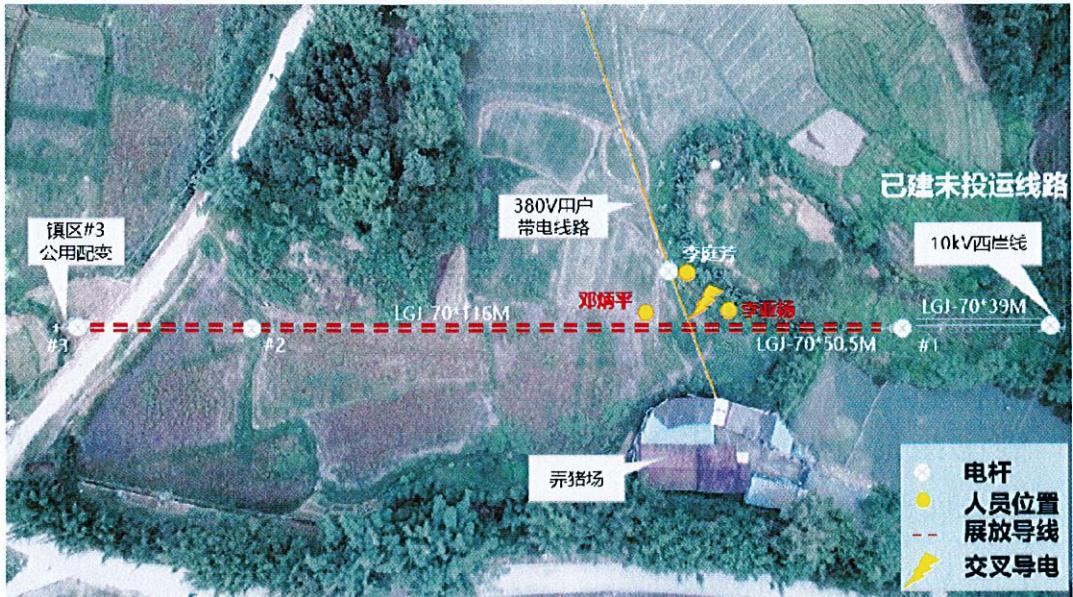
图 8：触电人员位置示意图

抢救工作期间工作负责人刘伟日、李庭芳及其他工作人员在未切断低压带电线路电源，也未采取防自身触电的安全措施情况下，冒险徒手救人（图 8），并将触电人员拖拽至安全区域就地开展心肺复苏法进行抢救。
