# 广东省乳阳林场龙一电站至龙四电站高压 线路清杂维护项目“12·11”触电 事故调查报告

2021年12月11日，广东省乳阳林场（广东南岭国家森林公园管理处）龙一电站至龙四电站高压线路清杂维护过程中发生一起触电事故，造成一名作业人员死亡。事故发生后，县委、县政府高度重视，迅速组织有关职能部门开展事故调查，要求尽快查明事故原因经过。

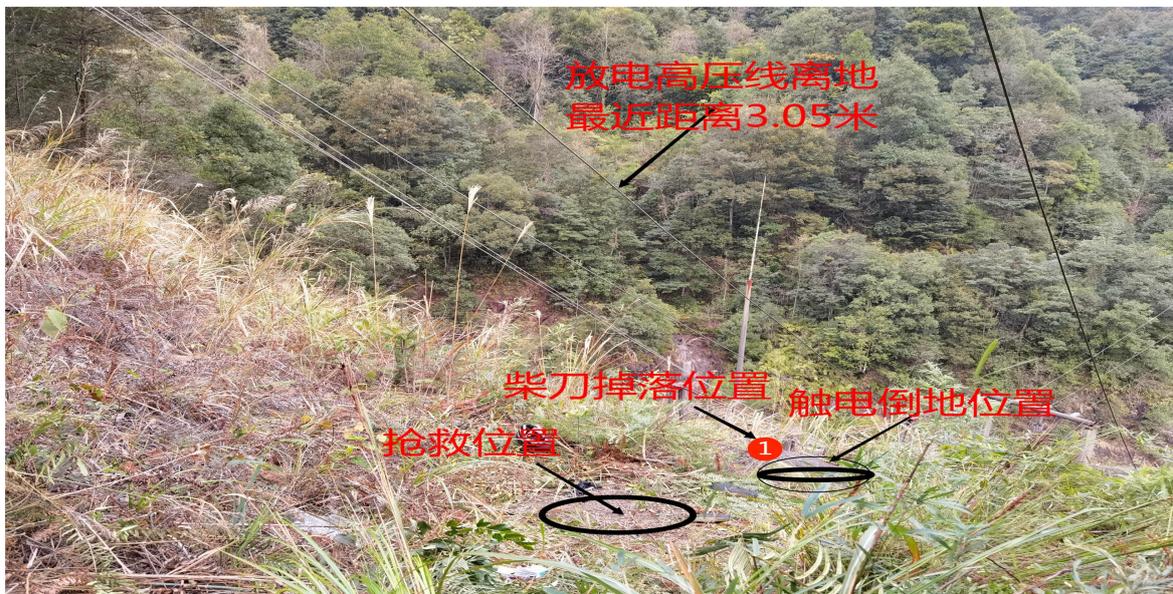
(图1)

1. 事故现场情况：位于龙四电站升压站背后20米左右的斜坡处，高压线离地最短距离为3.05米。（如图1）

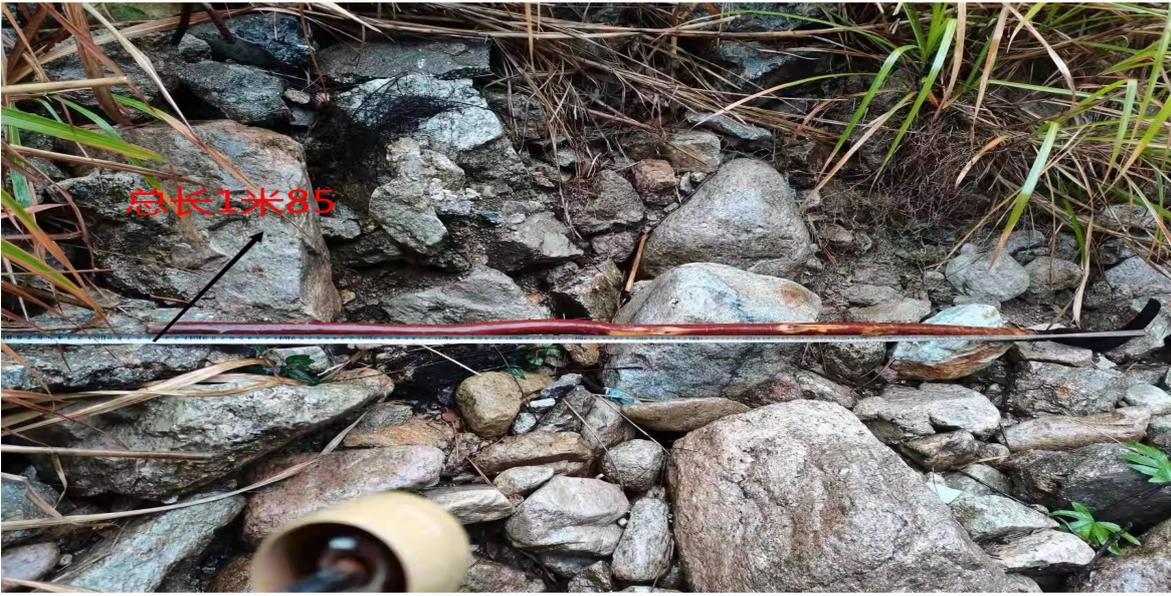
(图 2)

2. 使用工具情况：事故发生前许\*宏使用的工具（柴刀），刀柄为木质未完全干燥的树枝（形成导体），总长1.85米。（如图2）

当事人未经安全教育培训，安全意识淡薄，无风险辨识能力，不掌握作业场所重大危险因素，在不具备安全作业的情况下开展工作，作业过程中作业工具（柴刀）碰触或靠近高压线放电区域，导致触电倒地死亡。
