广东省文物保护单位 渐溪寺塔保护规划

# 渐溪寺塔保护规划

(2023-2035)

承担方（乙方）：华南理工大学建筑设计研究院有限公司

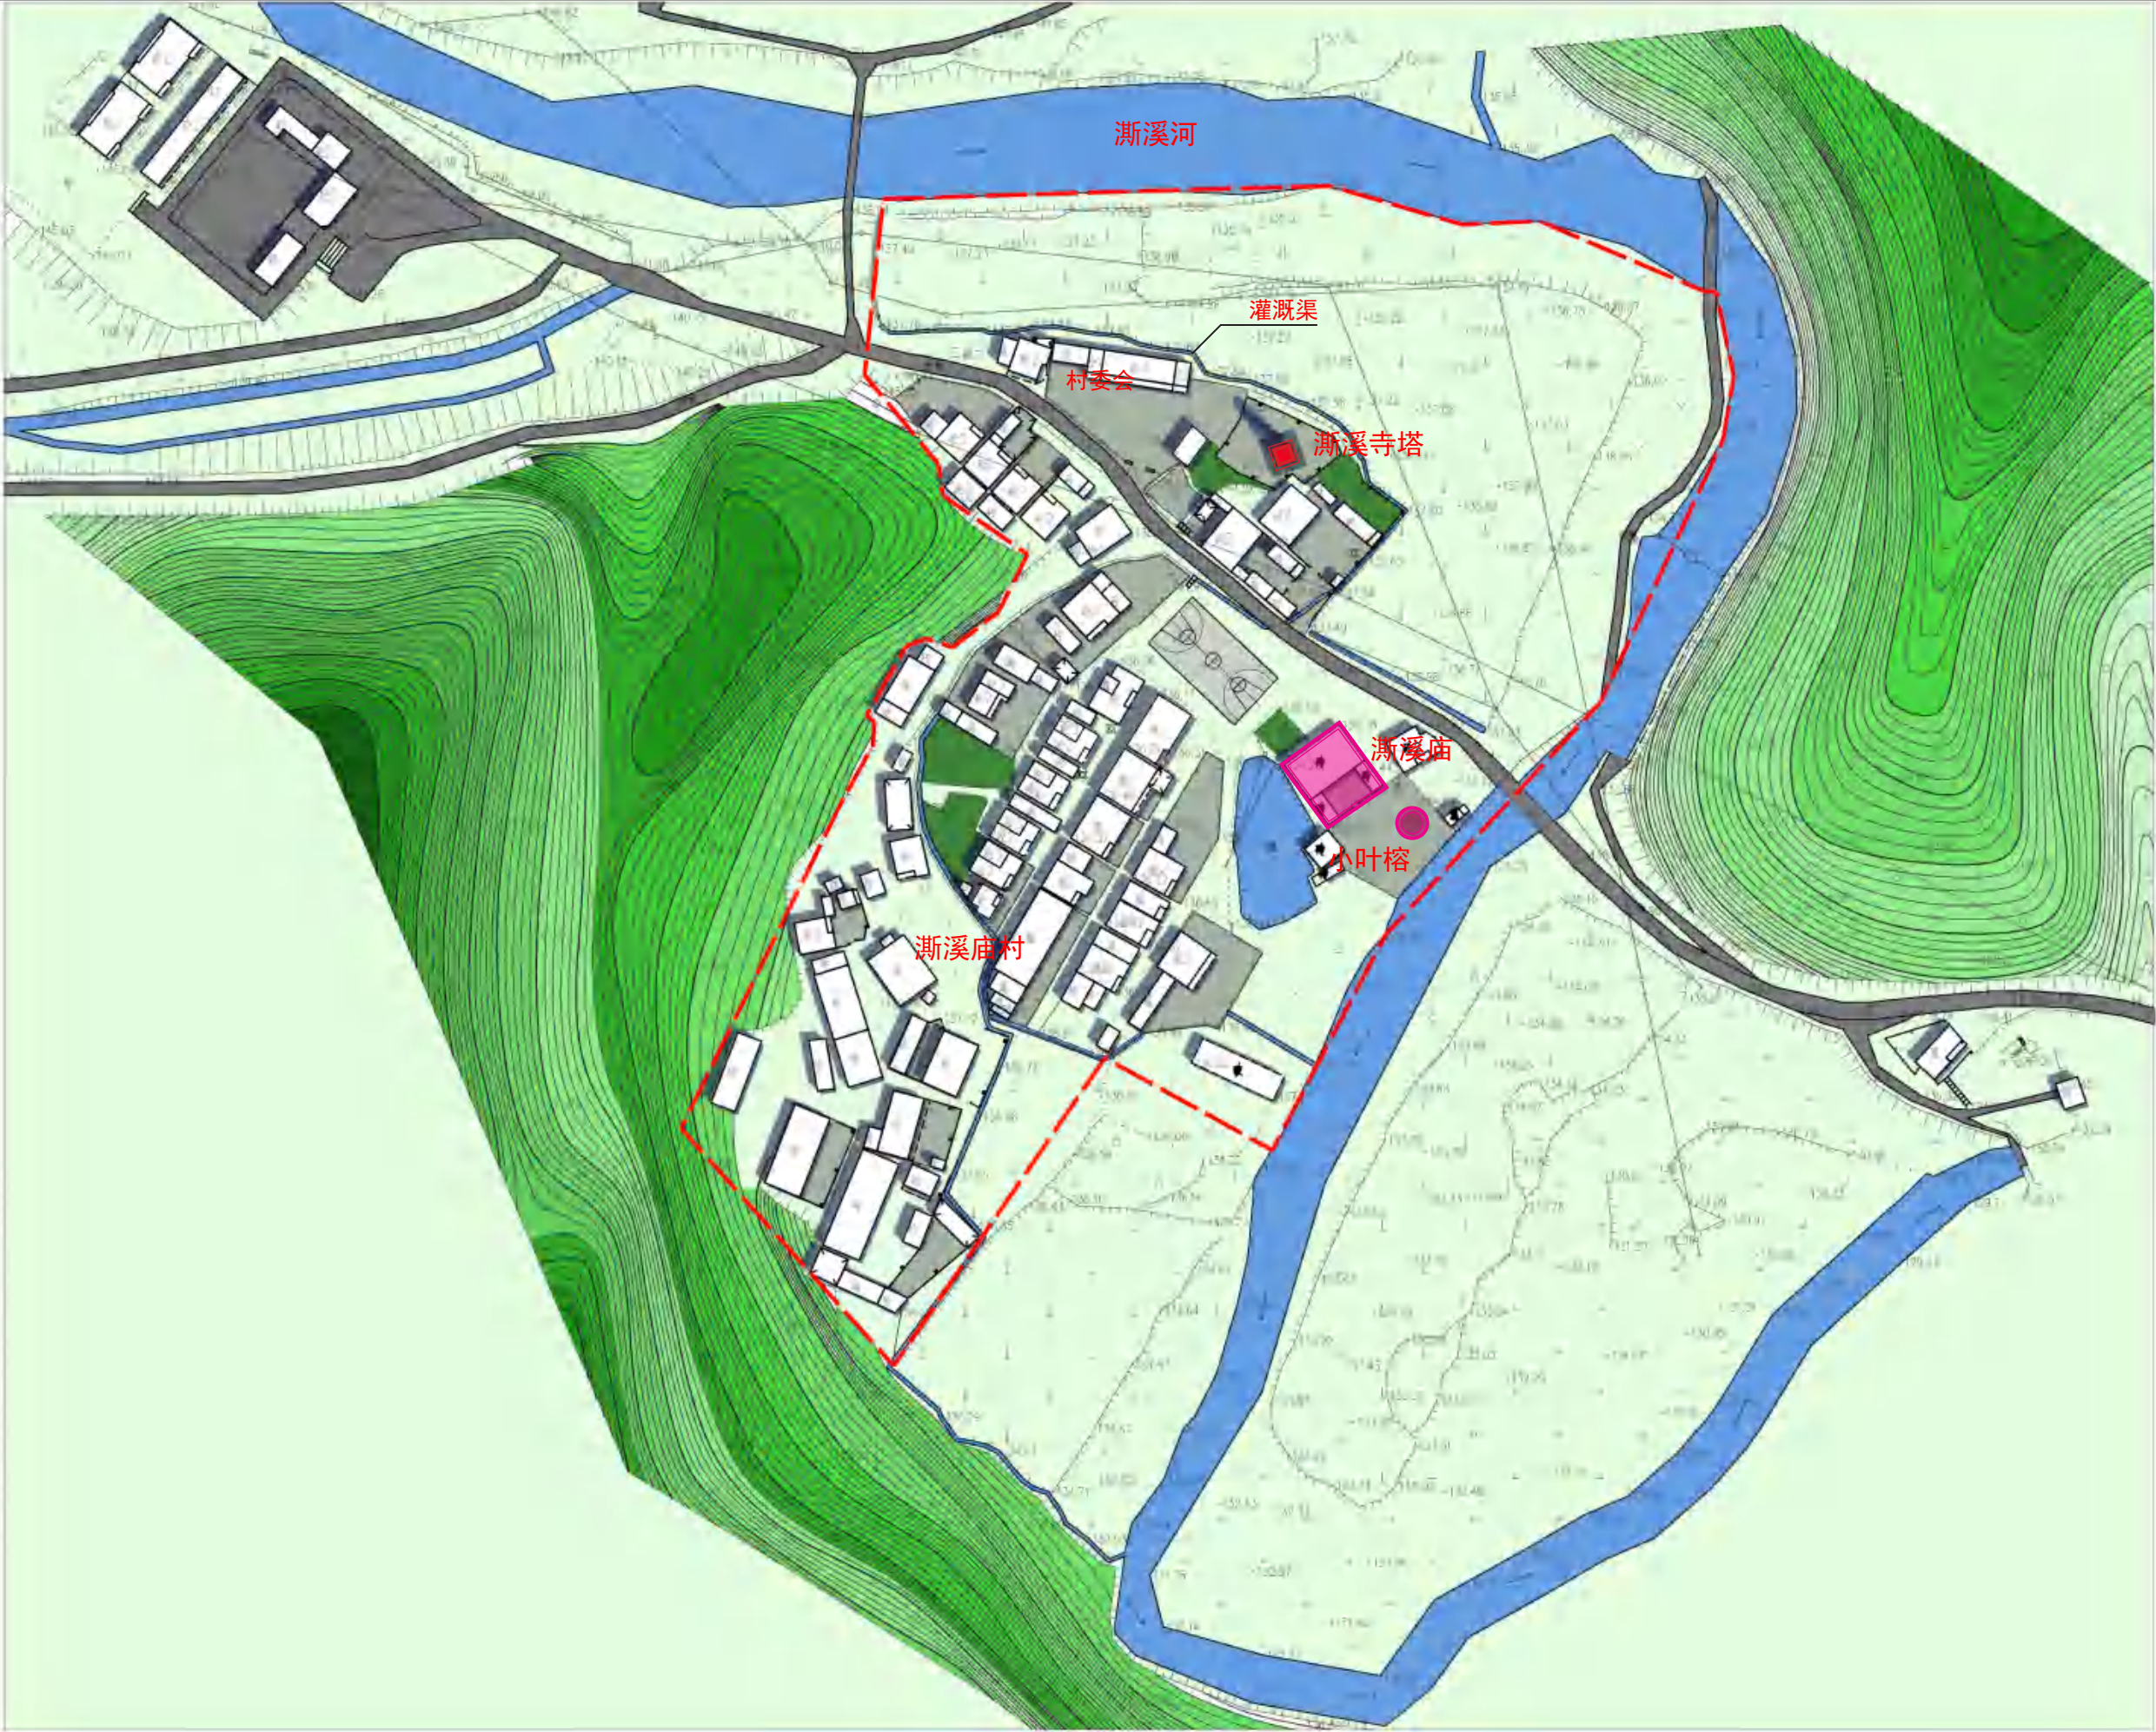
现状图 - 保护对象分布图

塔身檐口叠涩批荡滋生苔藓、泛黑、局部脱落。

(2) 塔本体修缮至今已有18年之久，塔身部分批荡层出现酥碱、霉潮、起鼓脱落、开裂等问题。

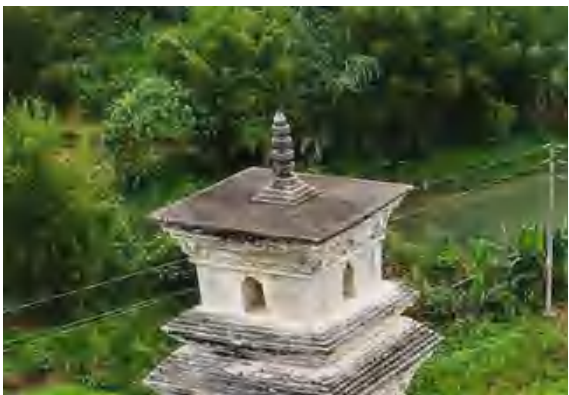
塔刹顶部批荡干裂，檐口泛黑。

铲除塔身酥碱、霉变、起鼓脱落、滋生苔藓的批荡层，清理基层，采用草筋灰、纸筋灰砂浆修复批荡层，罩面色彩调至于原塔身一致。

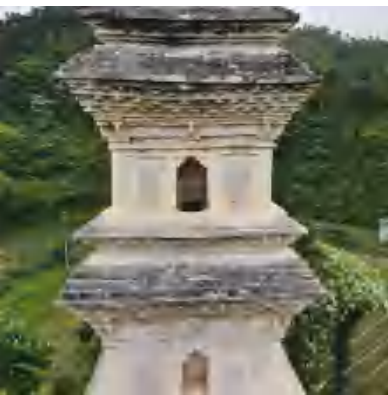
塔身批荡脱落，檐口泛黑。

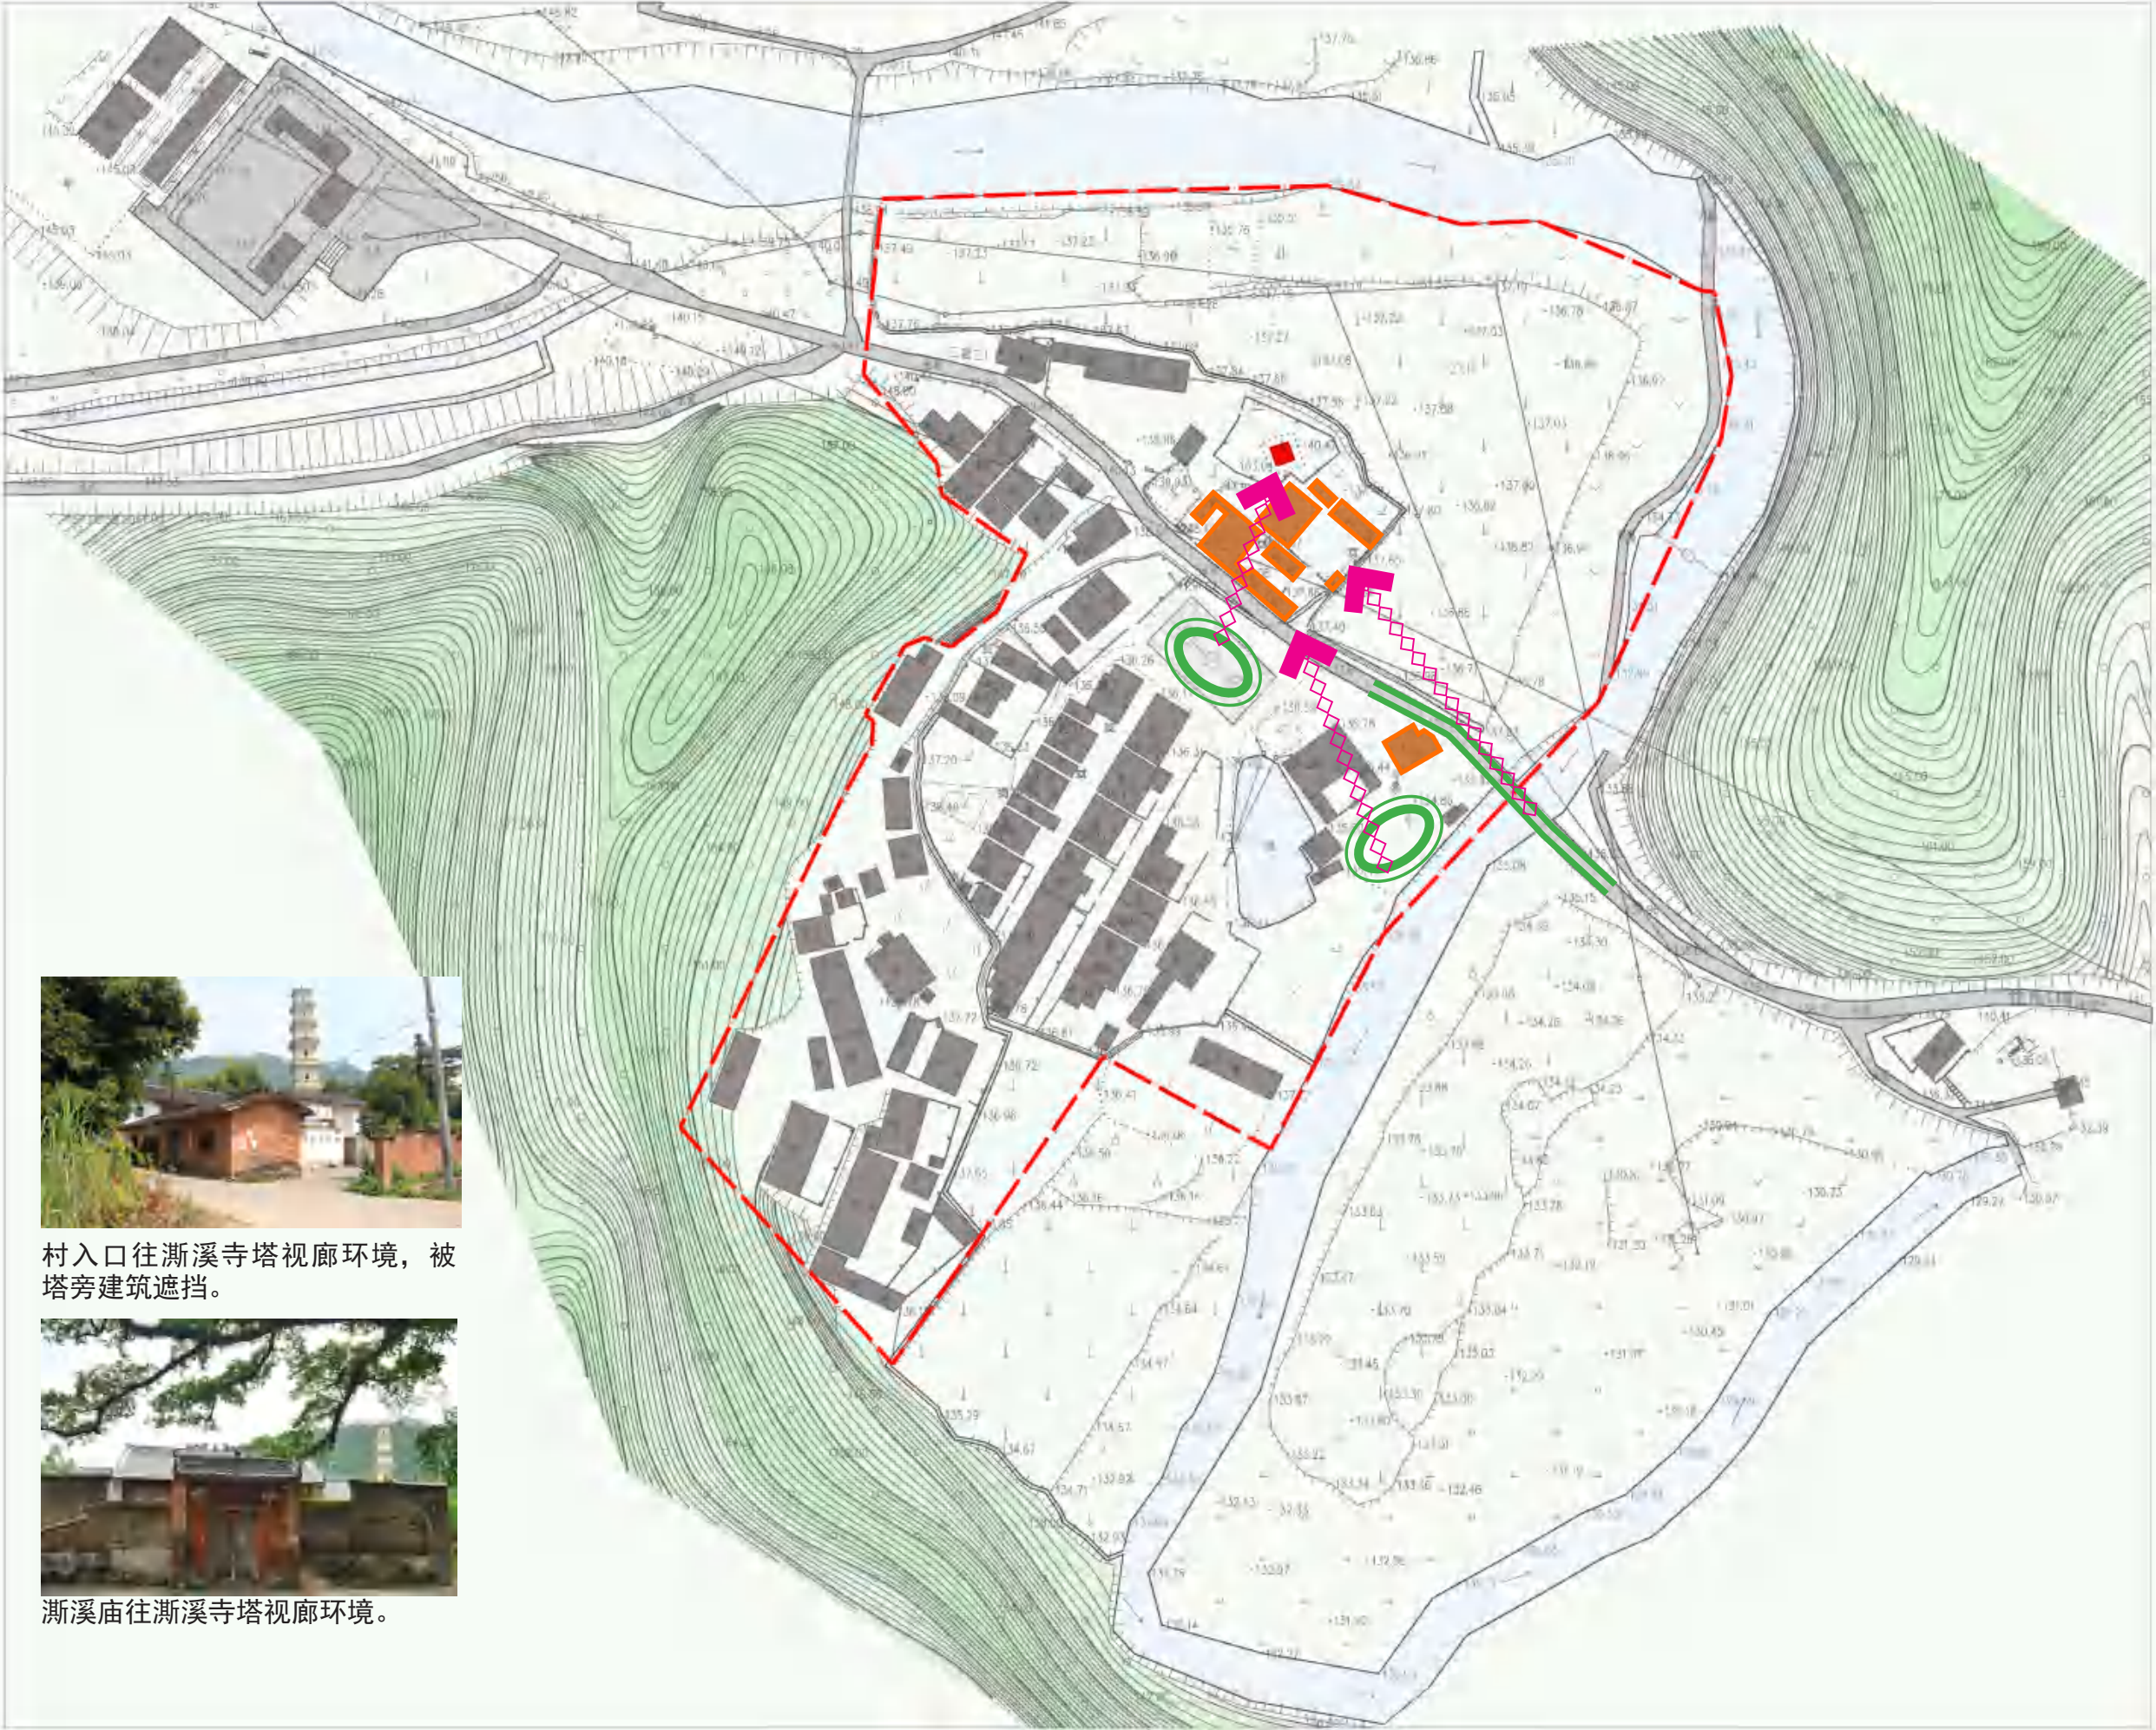
现状图 - 视线分析图

从入村桥处往泮溪寺塔的视域范围内有 2 栋现代民居，泮溪寺塔 1~3 层被现代民居遮挡。

从泮溪庙往泮溪寺塔的视域范围环境较好，未出现除泮溪庙和古树名木以外的其他遮挡物。

渐溪庙往渐溪寺塔视廊环境。

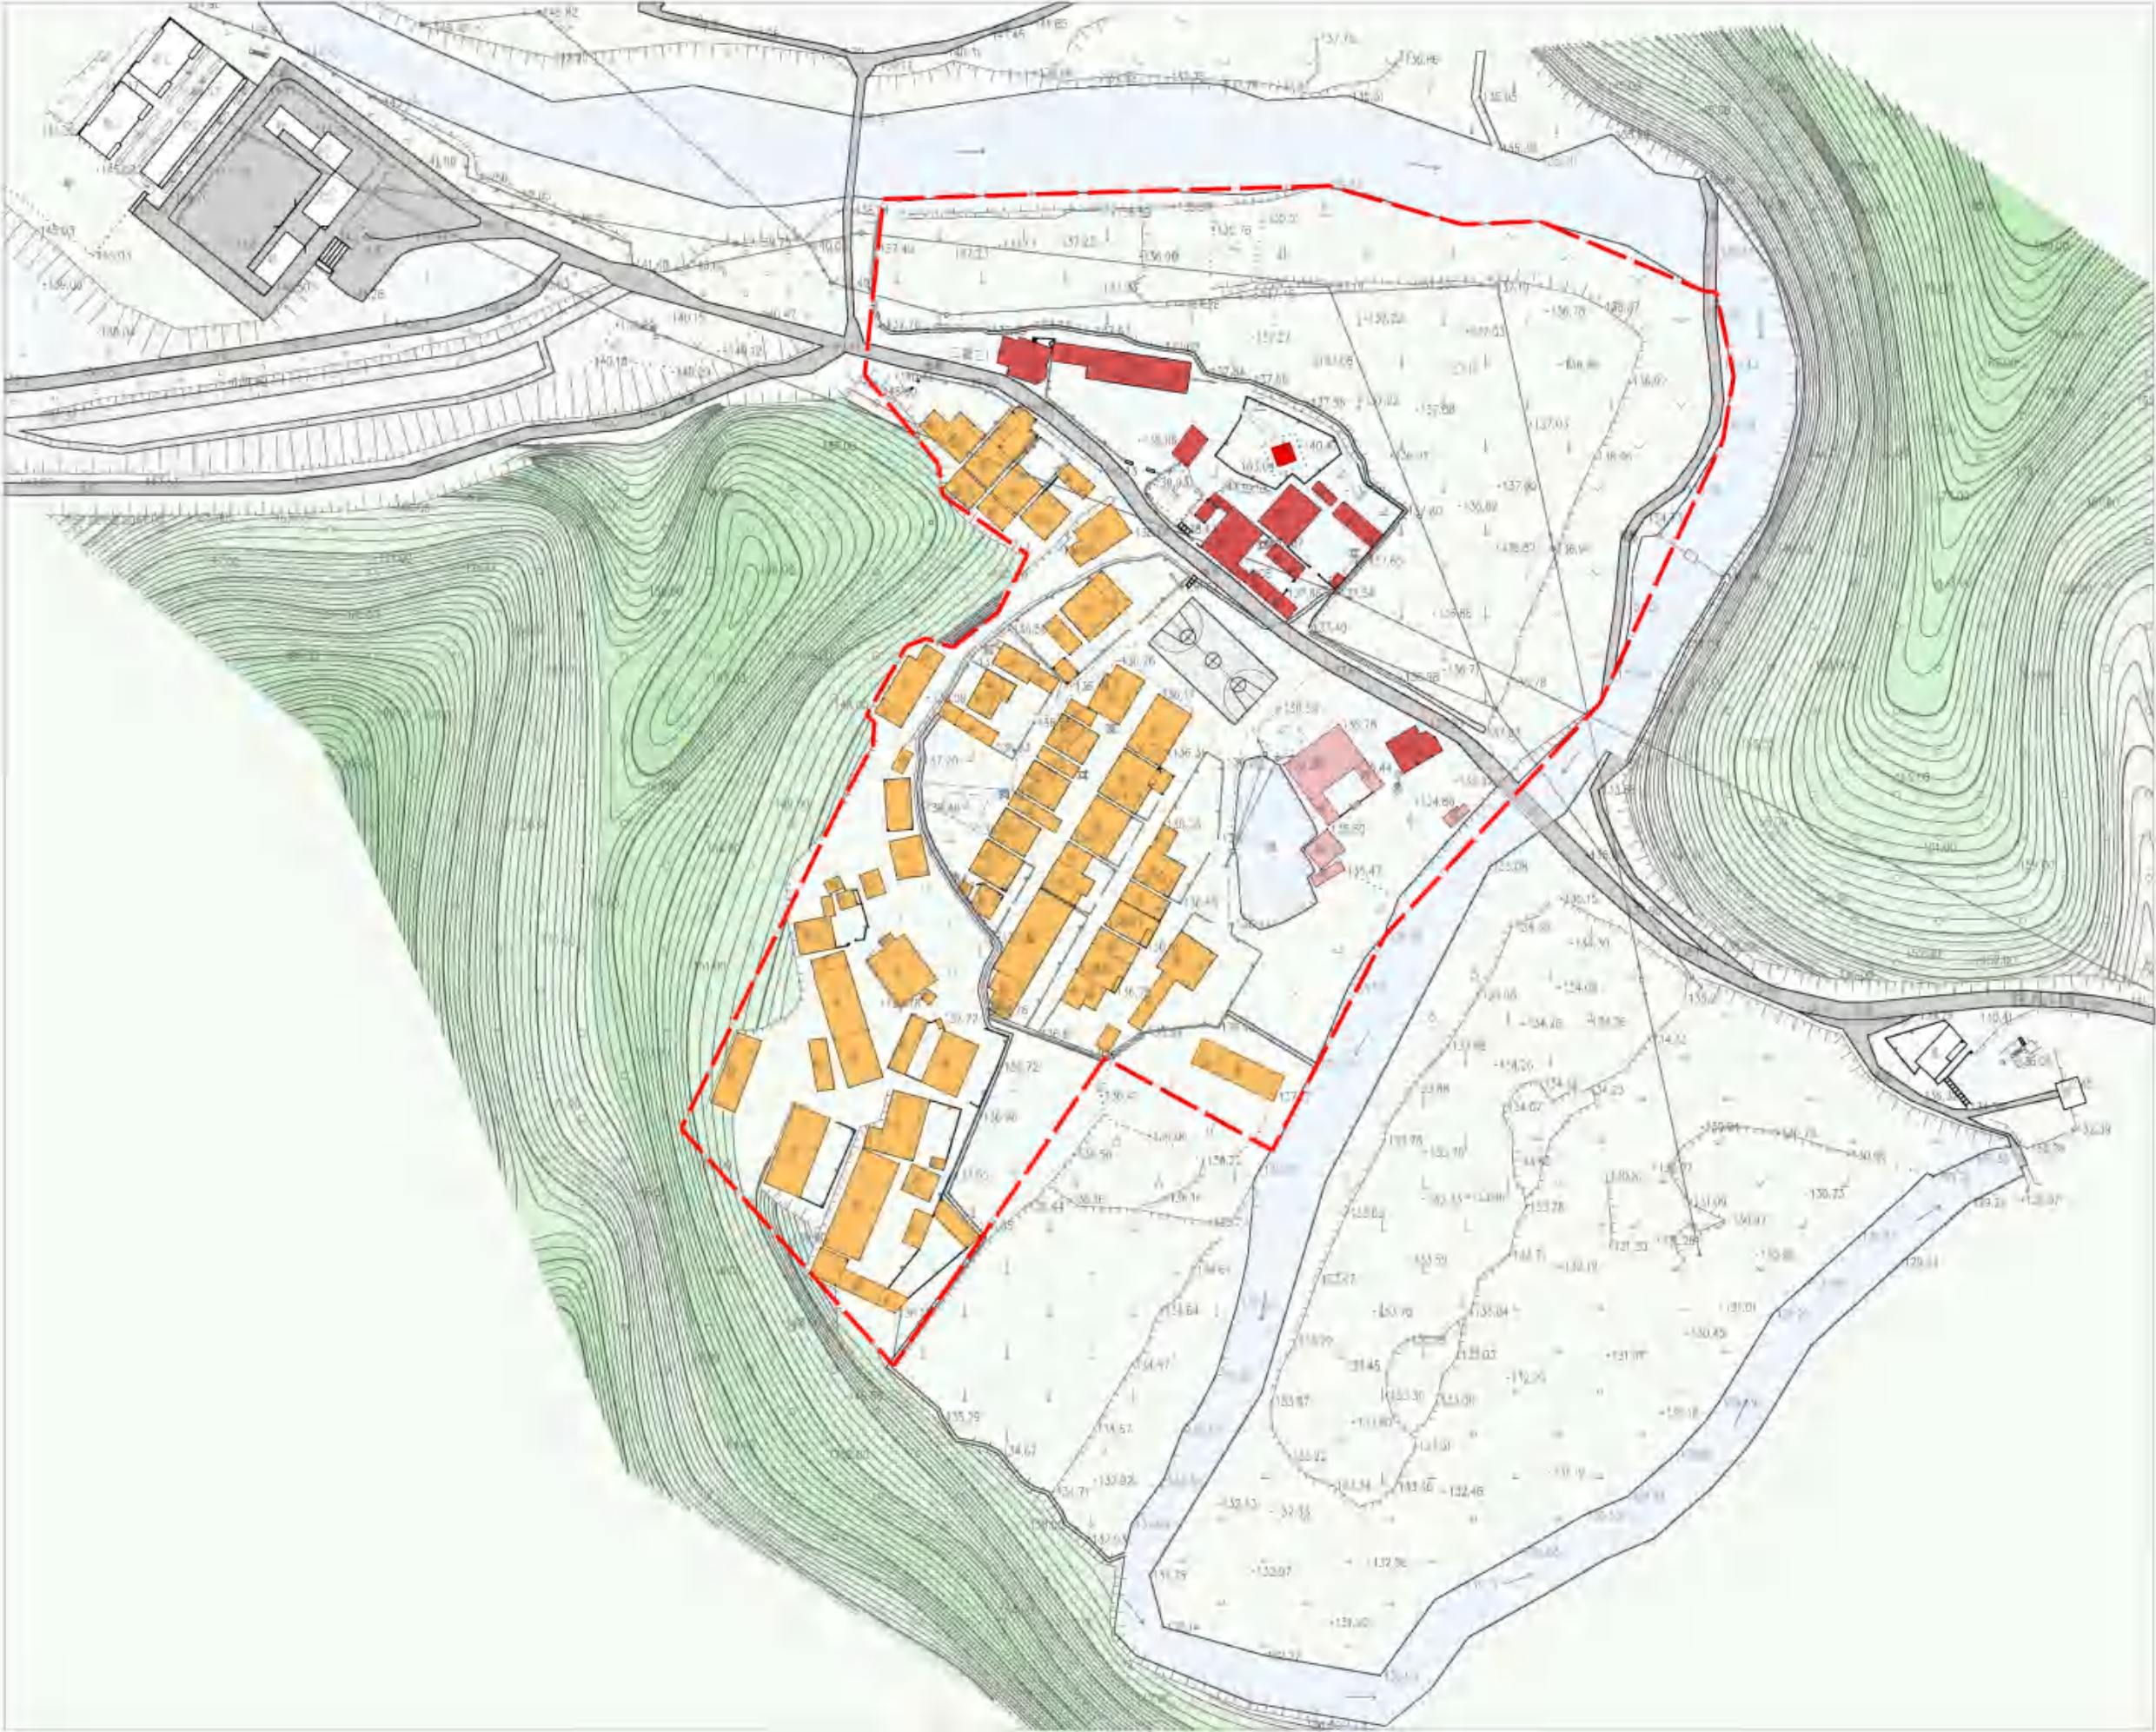
现状图 - 建筑综合评估图

对规划范围内的建筑进行分类评估，根据建筑的价值可分为文物本体、一类建筑、二类建筑、三类建筑。

一类建筑：与泮溪寺塔具有关联性，且外立面风貌相协调的建筑。

二类建筑：与泮溪寺塔风貌不协调，且对视域环境影响较大的一般民居建筑。

三类建筑：与泮溪寺塔风貌不协调，但距离泮溪寺塔距离较远，对主要观赏视廊影响较小的一般民居。

建筑评估分类具体见规划图纸《建筑综合评估图》。

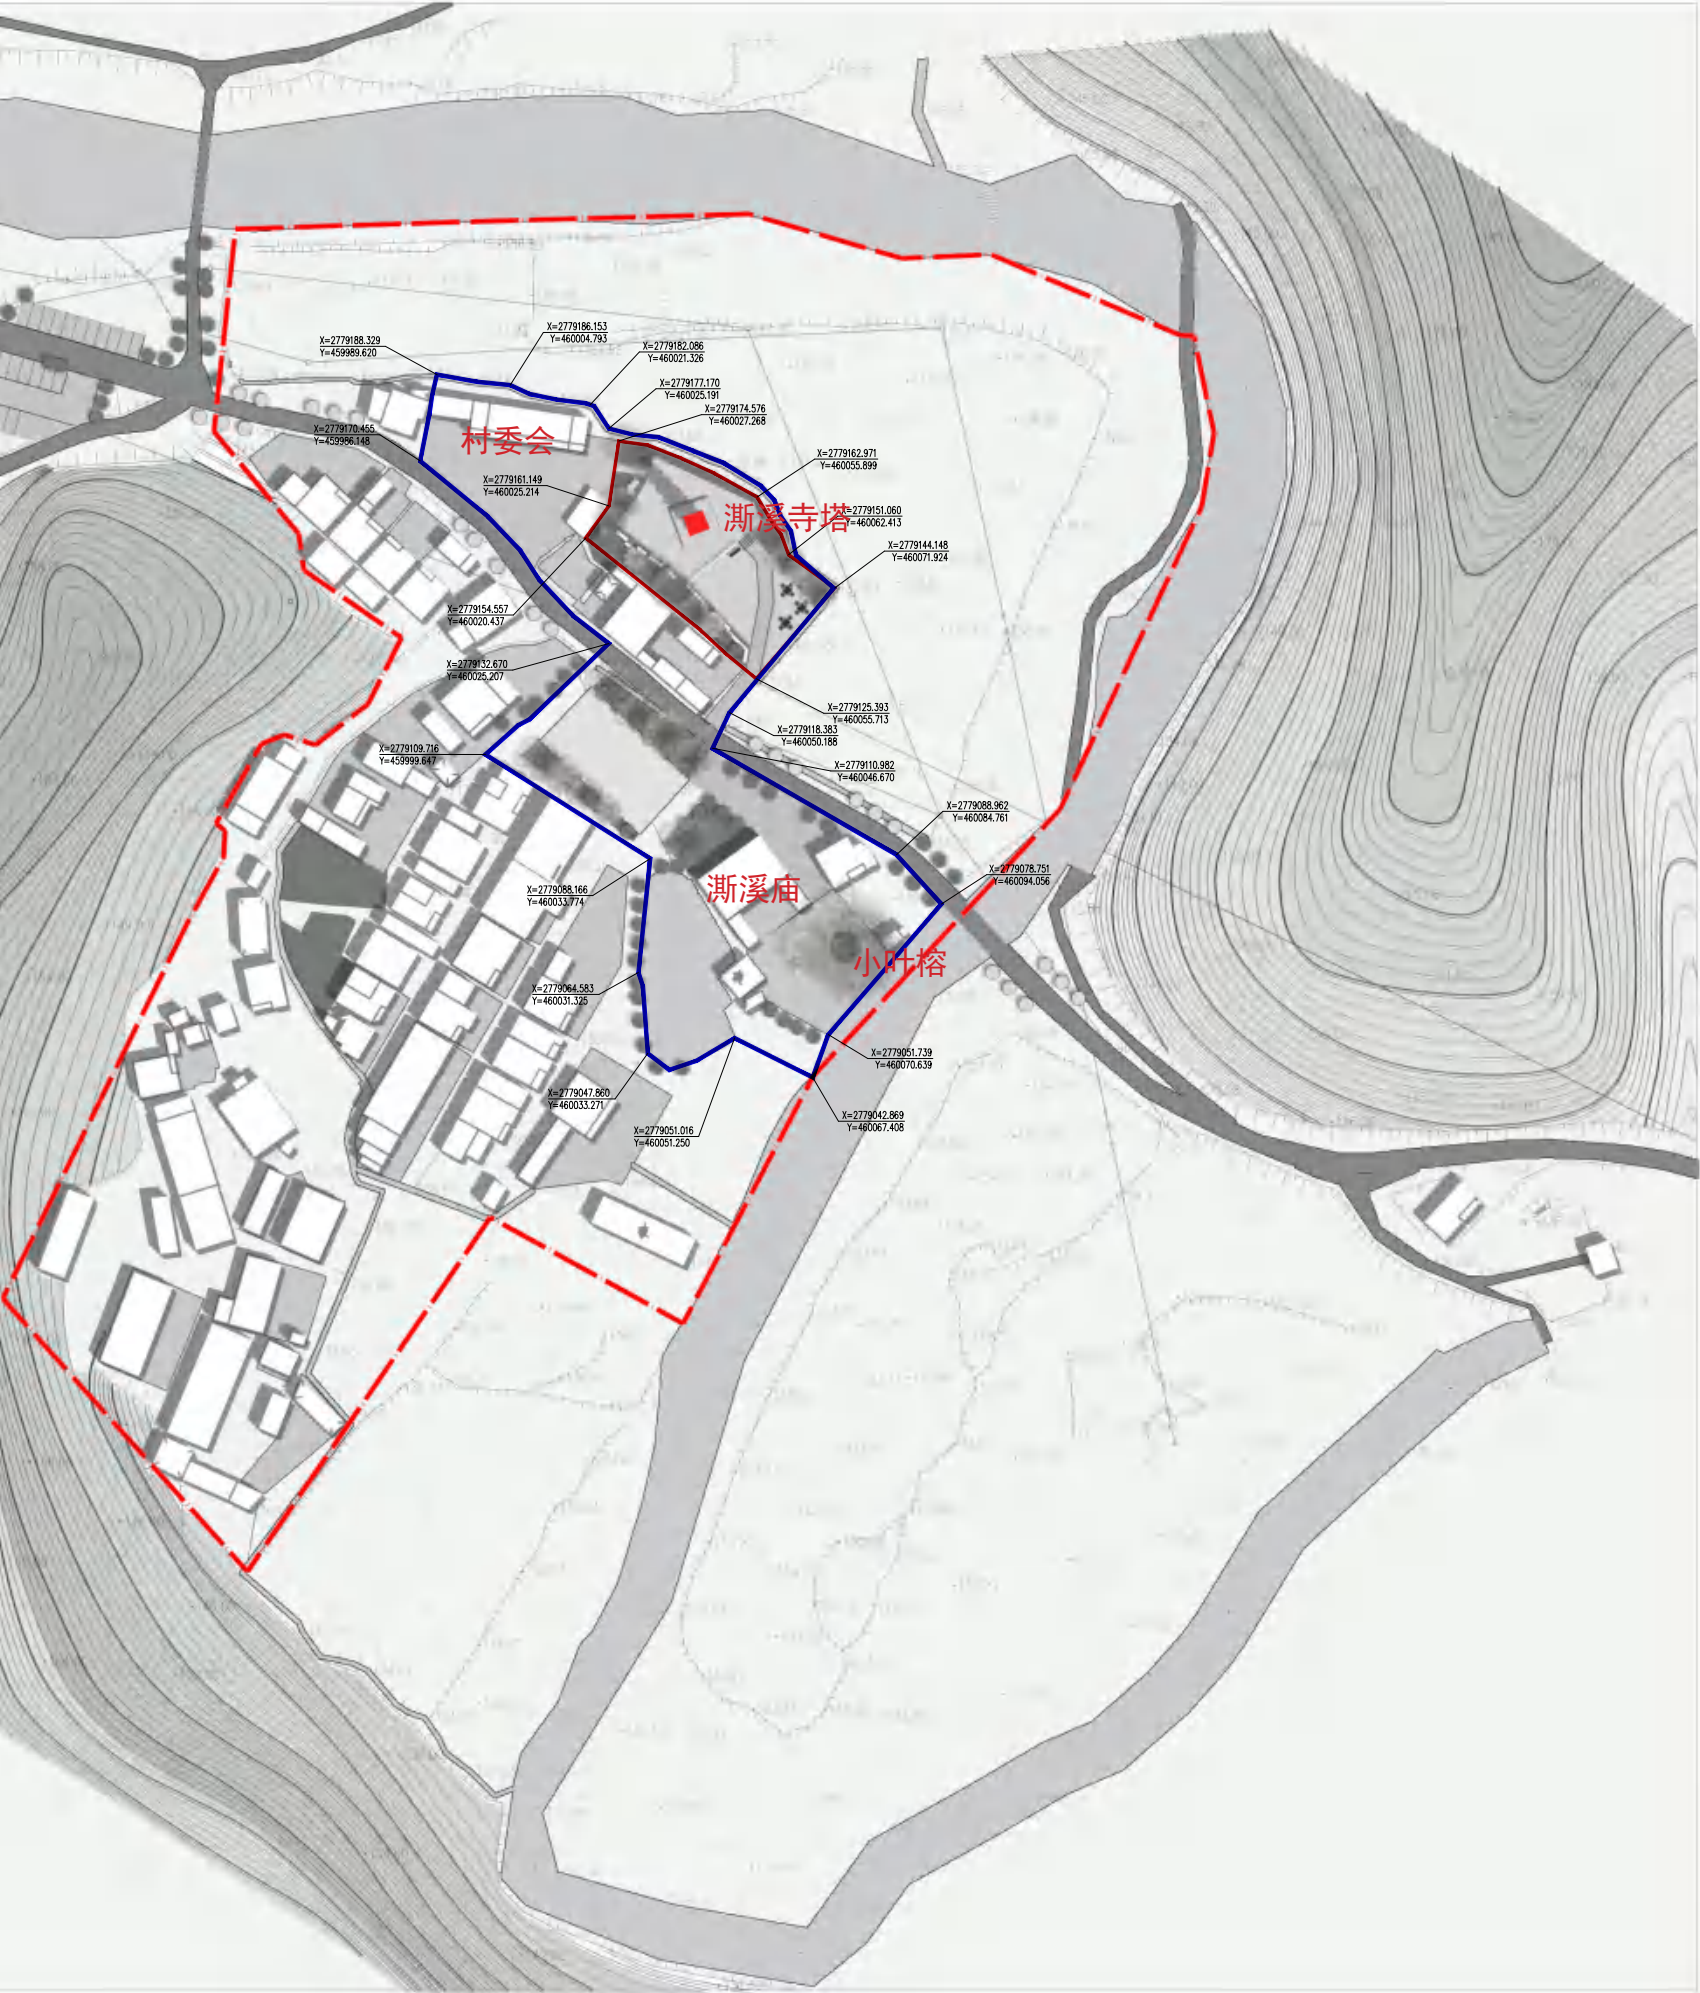
规划图 - 保护区划图

东侧以建筑围墙为界；南侧以建筑围墙及山墙为界；西侧沿塔平台往外延伸 14 米，至村委会宣传栏；北侧以现有挡土墙为界；面积 1263.37 平方米。

东侧以现有围墙为界沿村道至泮溪河岸，北侧以现状灌溉渠为界，西至村委会围墙沿村道至篮球场、水塘边界，南侧以泮溪河岸为界，面积 5598.05 平方米。

具体边界及坐标点详见《规划图一保护区划图》。

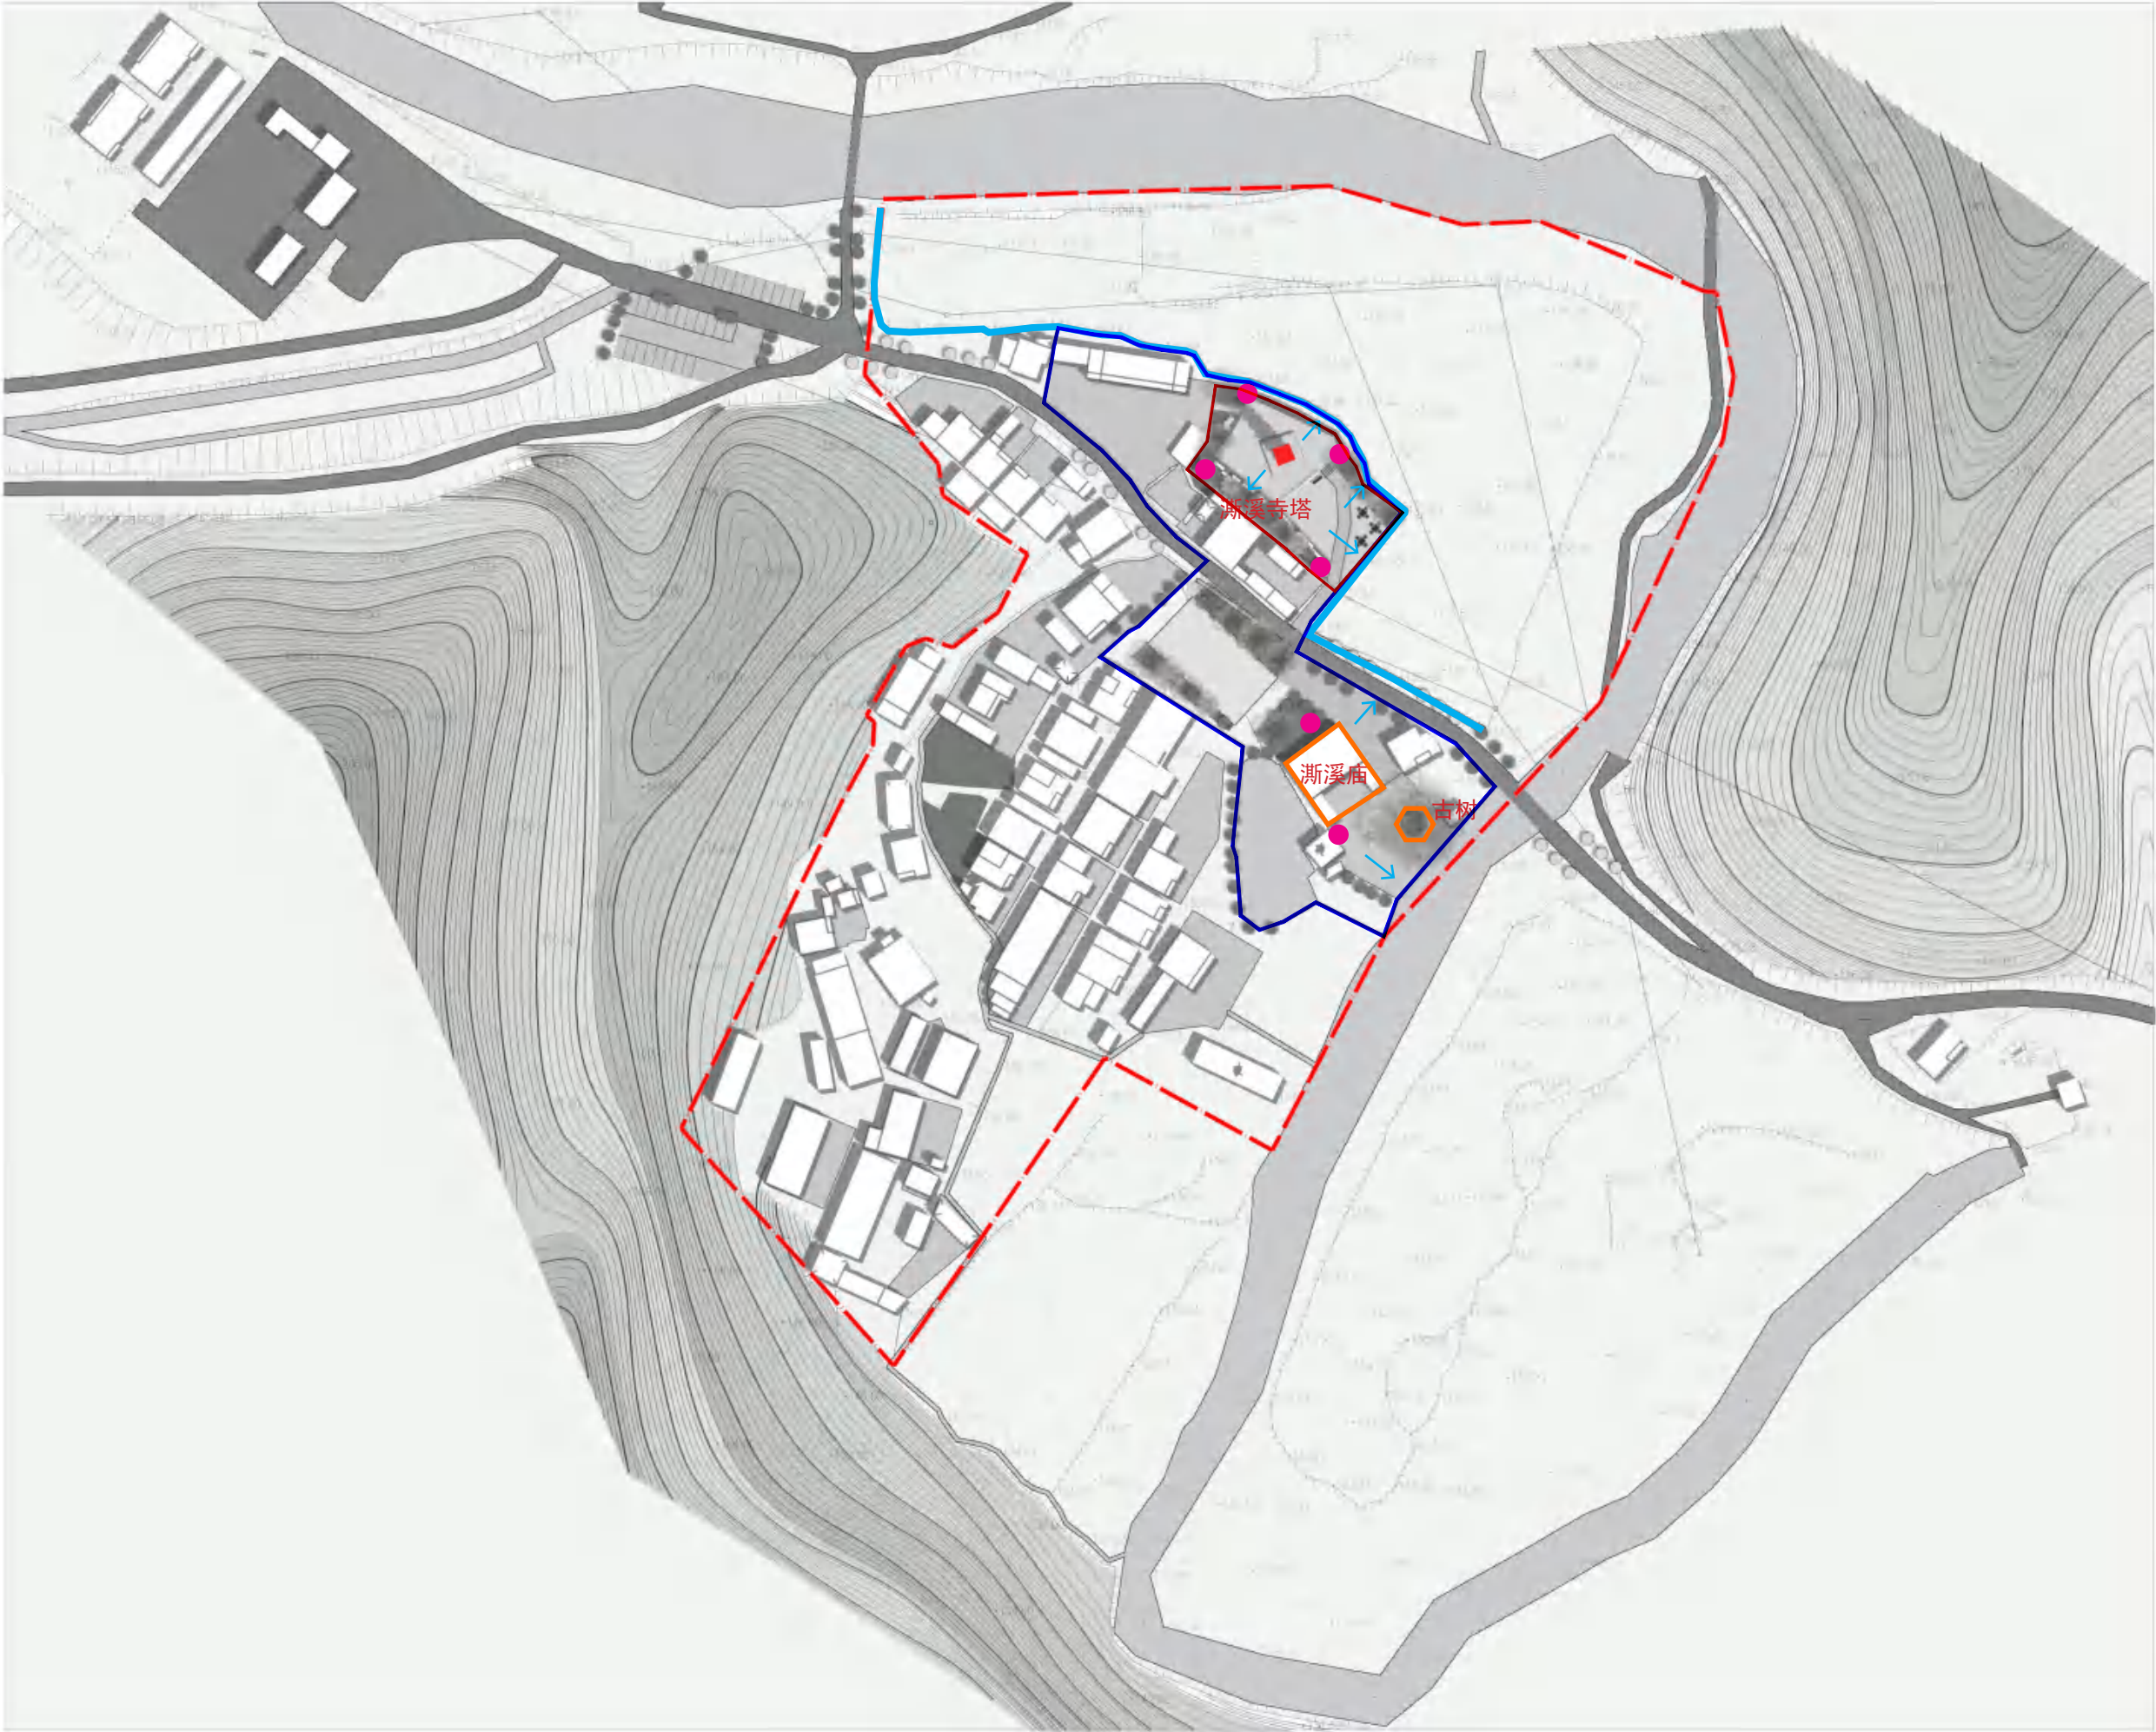
规划图 – 基础设施图

- （1）结合展示规划内容，完善区域范围内的给排水设施，场地雨水与旁边灌溉渠连接。
- （2）结合展示规划内容，完善区域范围内安全监控和亮化工程。
- （3）与展示规划古塔文化广场相结合，于渐溪寺塔平台四周设置 4 处安全监控。
- （4）聘请具有防雷设计资质的单位对渐溪寺塔进行评估分析，根据评估结论确定是否需要设置防雷装置，若需要则由具备相应资质的设计和施工单位承担。

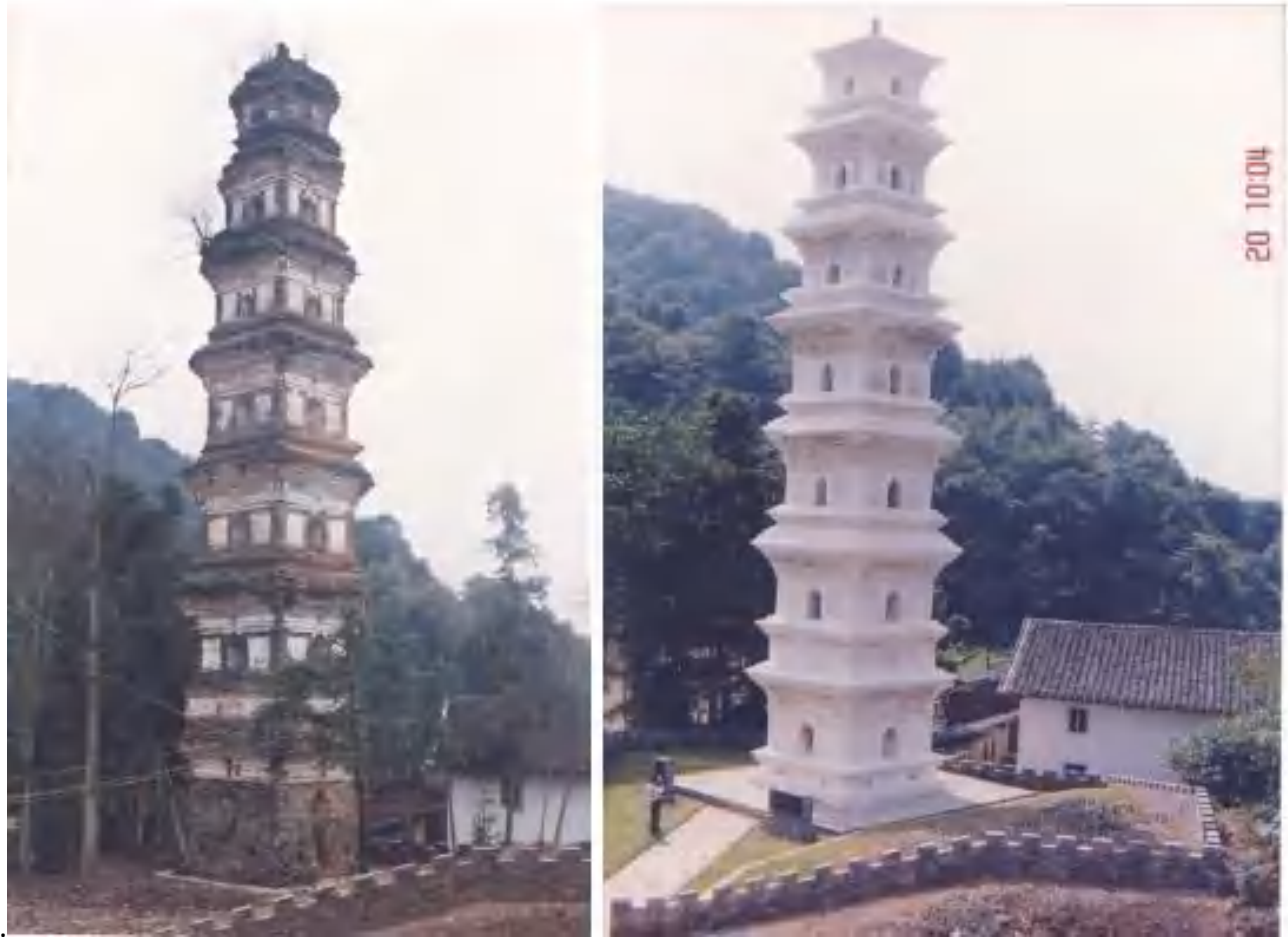
图 7 渐溪寺塔修缮前后对比图 1

（1）泮溪寺塔建于北宋熙宁八年，以青砖构筑，黄泥浆砌缝，平面四角七层，总高 25.5 米，各层均以角砖与顺砖相间叠涩砌出腰檐平座，每层每面均砌出真门或假门。各层檐下亦以砖仿木砌出斗拱柱头和补间铺作各一朵，并以砖隐砌出阑额、普拍枋、倚柱等；塔身白灰批荡。2005 年对塔及塔四周平台进行全面修缮，现塔体坚固，塔体保存完好，整座塔得到了很好保护。

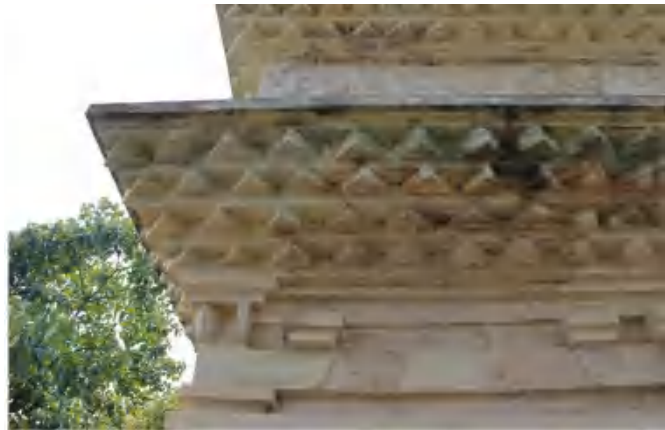
图 13 檐口滋生青苔

（3）各层檐口叠涩处因潮湿表面滋生青苔，待青苔干枯后导致叠涩处泛黑。

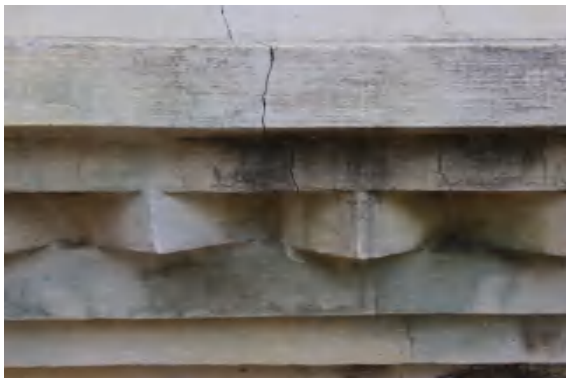
图 18 批荡层断裂

（2）塔本体修缮至今已有 18 年之久，塔身部分批荡层出现酥碱、霉潮、起鼓脱落、开裂等问题。

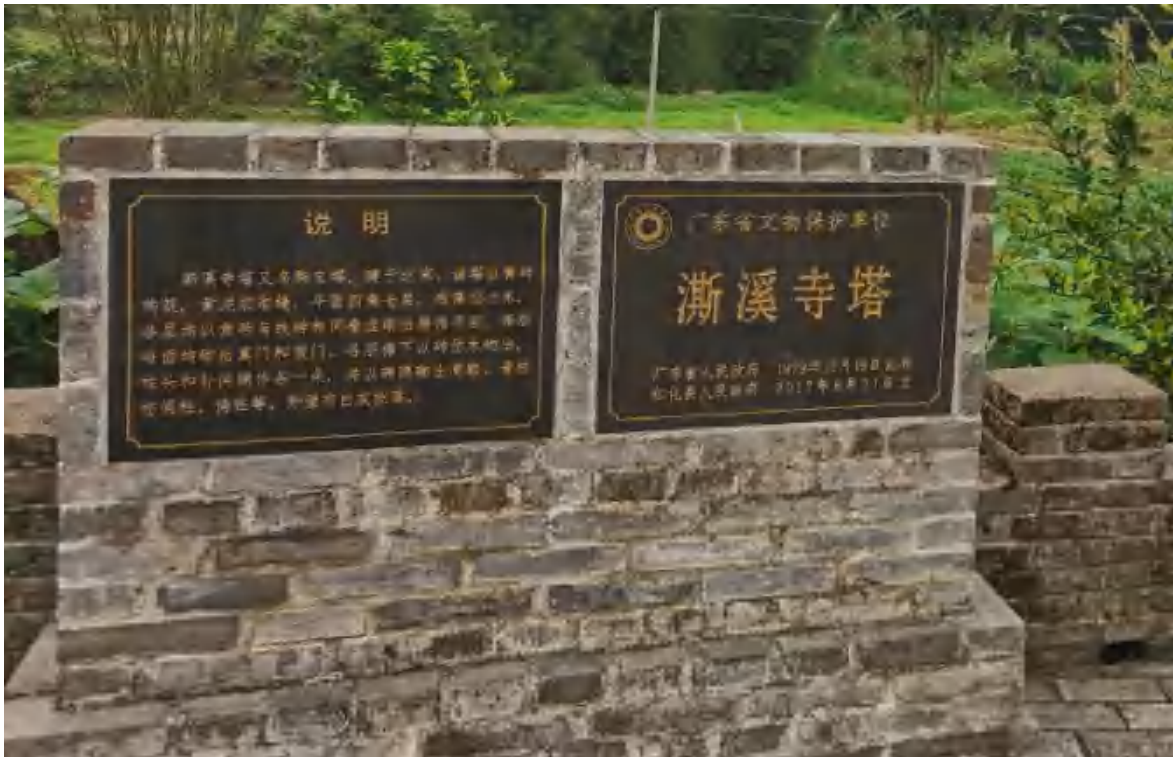
图 37 保护标志牌

2017 年 8 月 11 日由仁化县人民政府在泮溪寺塔西北侧入口处设立了文物保护标志和说明牌。保护碑为黑色花岗岩材质，青砖砌筑基座。

说明牌内容为：“又名秀宝塔，建于北宋。该塔以青砖构筑，黄泥浆砌缝，平面四角七层，残高 25.5 米，各层均以角砖与线砖相间叠涩砌出腰檐平座，每层每面均砌出真门和假门。各层檐下亦以砖仿木砌出，柱头和补间铺作各一朵，并以砖隐砌出阑额、普拍枋间柱、倚柱等。外壁有白灰批荡。
