# 广东省文物保护单位 **细美寨**保护规划（2021-2035年）

规划文本、规划图纸、编制说明

项目组织编制单位：仁化县人民政府    项目实施单位：韶关市丹霞山管理委员会    项目编制单位：广东工业大学建筑规划设计院有限公司

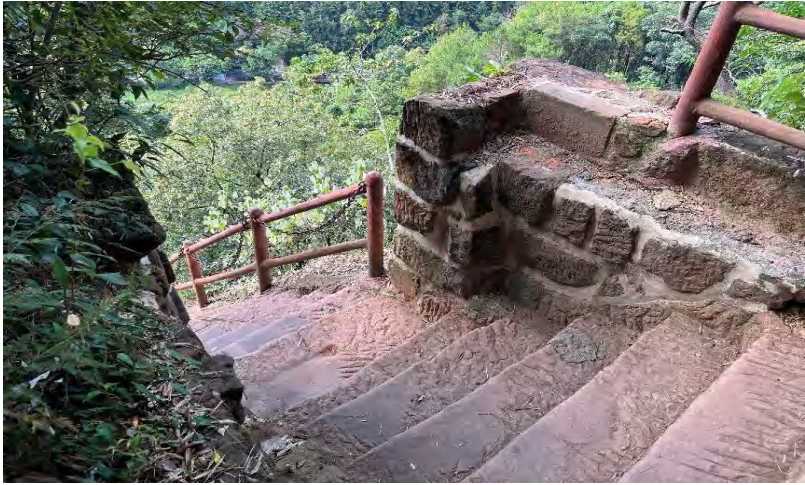
| 单体/部分 | 照片 | 主要病害与现象 | 影响因素/成因 | 评级 | 综合评级 |
|---|---|---|---|---|---|
| 头寨门 | | <p>仅剩寨门墙基，部件大部分缺失，有酥碱风化痕迹。</p> <p>加固抢修中对头寨门维持了文物原状，清理红砂岩面层苔藓、真菌，铲除水泥砂浆勾缝，补充石灰砂浆勾缝。</p> | 潮湿、雨水侵蚀、植物侵害、缺乏日常维护 | B 较好 | |

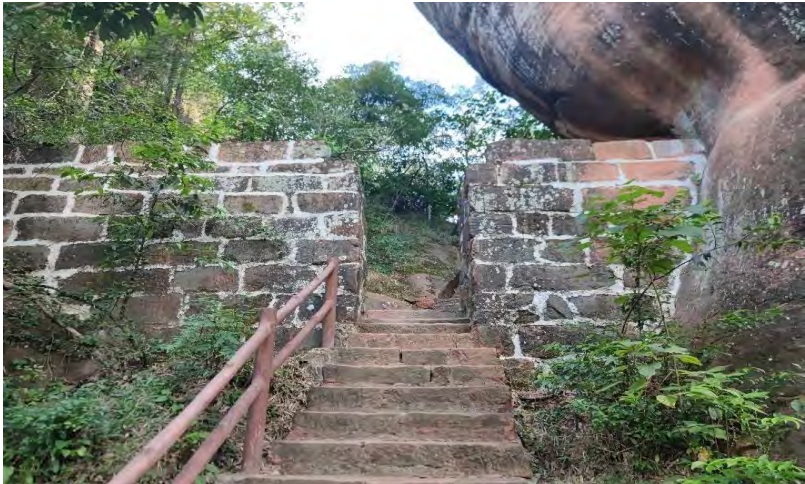
| 单体/部分 | 照片 | 主要病害与现象 | 影响因素/成因 | 评级 | 综合评级 |
|---|---|---|---|---|---|
| 二寨门 | | <p>红砂岩寨门，门洞形式暂无考究，现状仅剩寨门墙基，部件大部分缺失。</p> <p>加固抢修中维持了文物原状，清理红砂岩面层苔藓、真菌，铲除水泥砂浆勾缝，补充石灰砂浆勾缝。</p> | 潮湿、雨水侵蚀、植物侵害、缺乏日常维护 | B 较好 | |

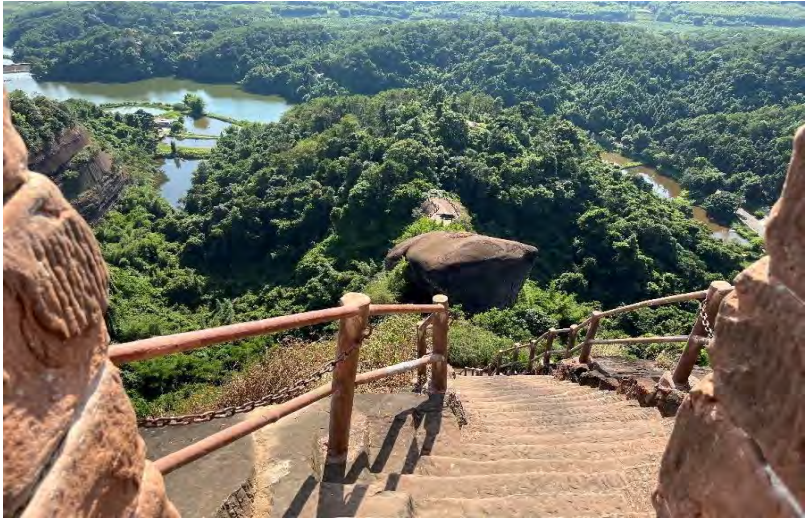
| 九九天梯 | | | 酥碱风化，表面磨损 | 潮湿、雨水侵蚀、年久失修 | B 较好 | |

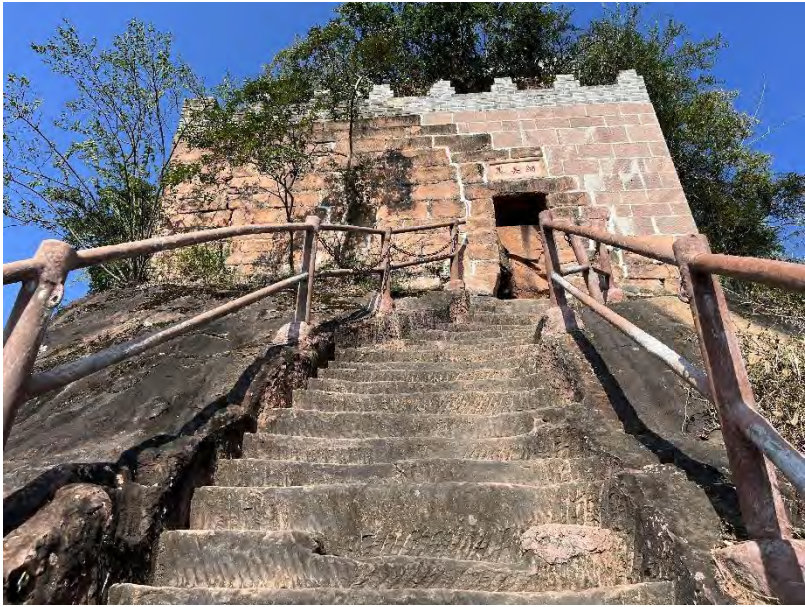
| 细美寨<br>(主寨区) | 主寨门 | | 仅余横过梁式红砂岩寨门，保存尚好，红砂岩砖面层风化，内侧砖体有裂缝，部分石缝较大。<br>加固抢修中清理红砂岩面层，补充石灰砂浆勾缝。 | 风雨侵蚀、缺乏日常维护 | B 较好 | B 较好 |

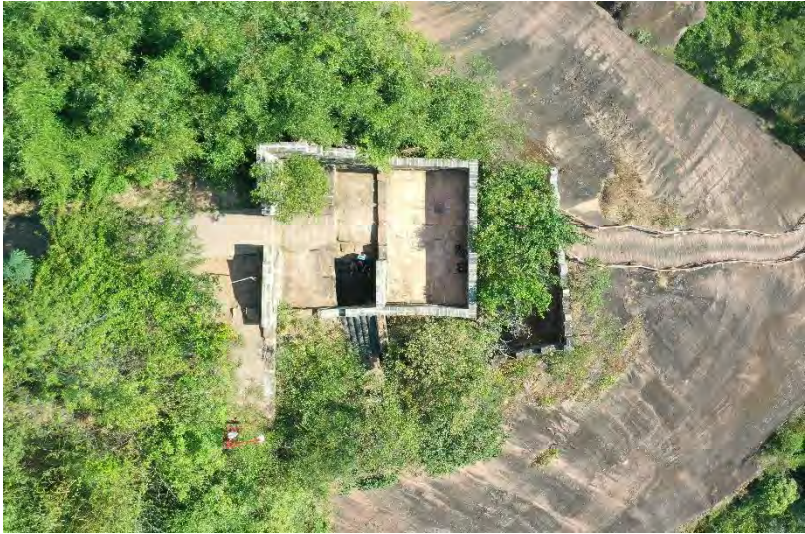
| | 屋面 | | 加固抢修恢复了内寨门连廊的岩体搁檩屋面形式，首层及二层现状仅余檩洞，屋面信息几乎全部缺失。 | 潮湿、雨水侵蚀、植物侵害、年久失修 | C 一般 | |

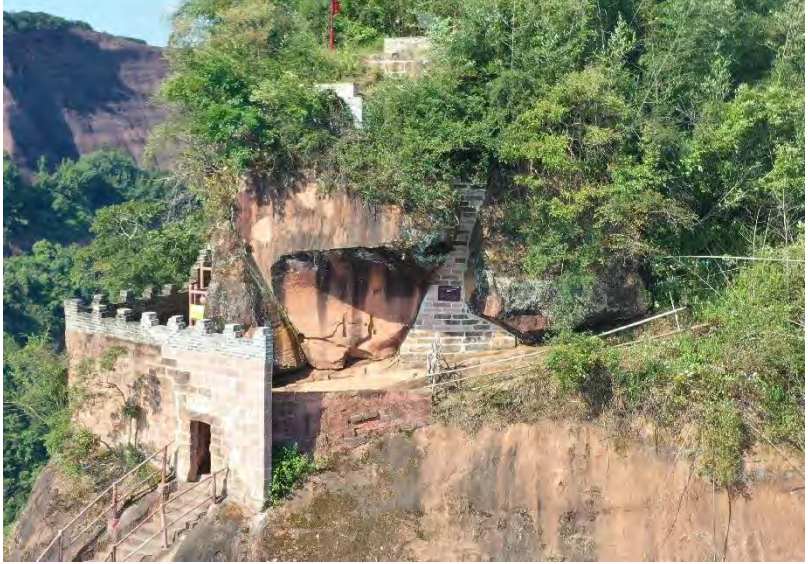
| | 墙体 | | <p>墙体表层略有长苔藓、真菌，遭人为乱刻，历史砖体面层风化，部分石缝较大。</p> <p>加固抢修中对红砂岩墙基石灰砂浆勾缝，拆除主寨门右侧后改水泥砂浆饰面，复原红砂岩墙基；对松动墙体进行整体的修补加固，同时重砌缺失的墙体，保留圆形枪眼并做好墙体收边措施。外围新砌青砖墙体保证旅游安全。清理石刻门匾，刻字“细美寨”。</p> | 潮湿、雨水侵蚀、植物侵害、人为破坏 | B 较好 | |

对于所有墙体，应小心清洗，除去表面的积尘、污垢、青苔。开裂部分整面墙体需要将上部开裂部分以上编号记录后拆除，再按原位重新砌筑。砌筑时做到砌放平稳，砌缝密合，相互压紧，外形平整。

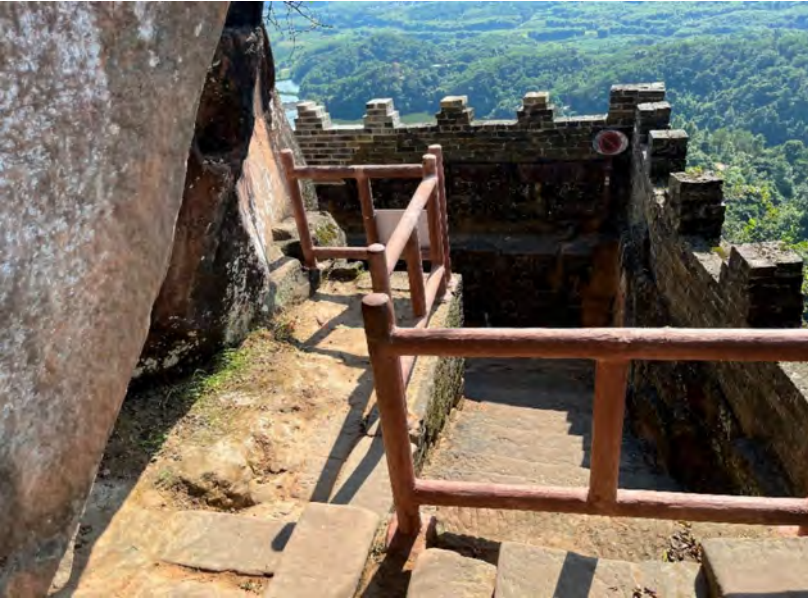
| | 地面 | | <p>踏步面层轻微风化、人为磨损、局部松动、缺失。</p> <p>加固抢修中基本维持原状，清理台阶杂物杂草，松动台阶整修、归位，补齐部分缺失红砂岩。</p> | 潮湿、雨水侵蚀、植物侵害、人为破坏 | B 较好 | |

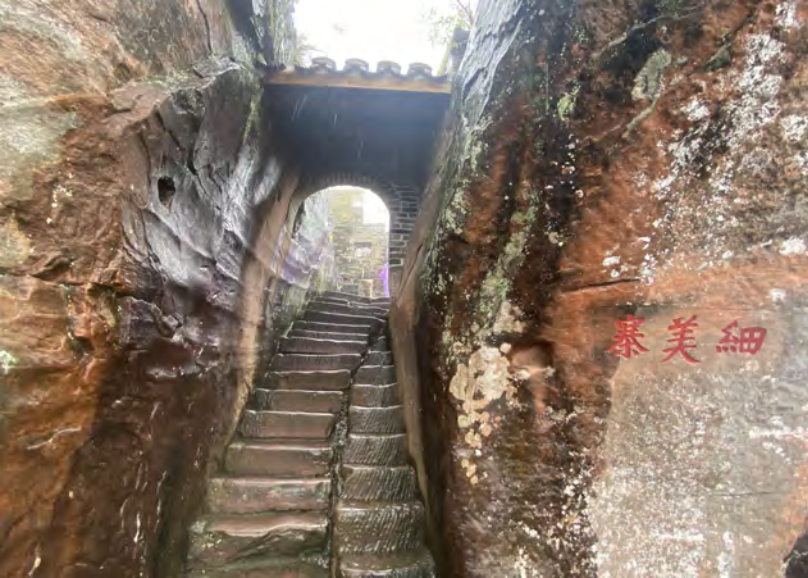
| | 头山门 | | <p>仅剩门洞，青砖起拱嵌入红砂岩山体。</p> <p>经加固抢修后清理、修补加固了青砖拱券及墙体，石灰砂浆勾缝。</p> | - | A 好 | |

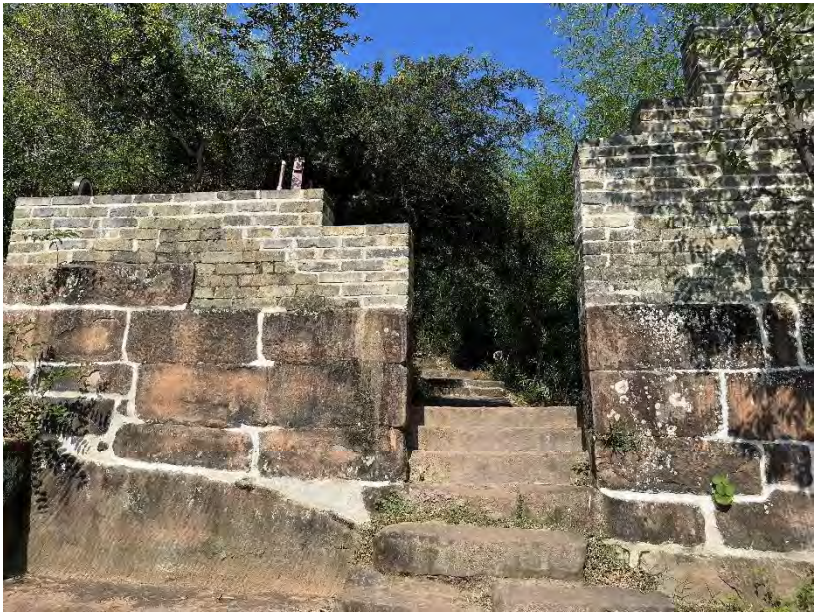
| | 二山门 | | <p>仅剩红砂岩墙基与部分青砖层，可见门洞，其余遗失。</p> <p>经加固抢修后清理了红砂岩面层苔藓、真菌，补充石灰砂浆勾缝，现状结构稳定。</p> | - | A 好 | |

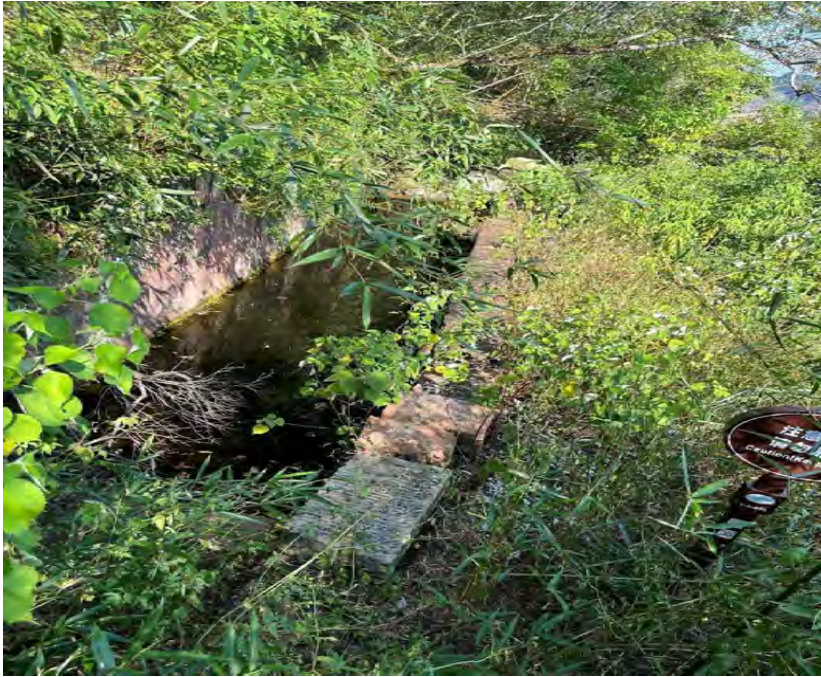
| 细美寨水池 | | | <p>红砂岩条池壁有裂缝，周边杂草丛生，池内水质浑浊。</p> <p>加固抢修中清理了水池杂草，红砂岩表面青苔，石灰砂浆重新勾缝。</p> | 雨水侵蚀、生物侵害、植物侵害、缺乏日常维护 | C 一般 | |

| 单体部分 | 主要修缮方法 | 保护类型 |
|---|---|---|
| 细美寨水池 | 1. 清理泉池周边的杂草，修复池壁砖石裂缝残损的部分；<br>2. 做好水循环体系，确保水体的流动性；<br>3. 增强日常管理与维护。 | 修缮（现状整修） |

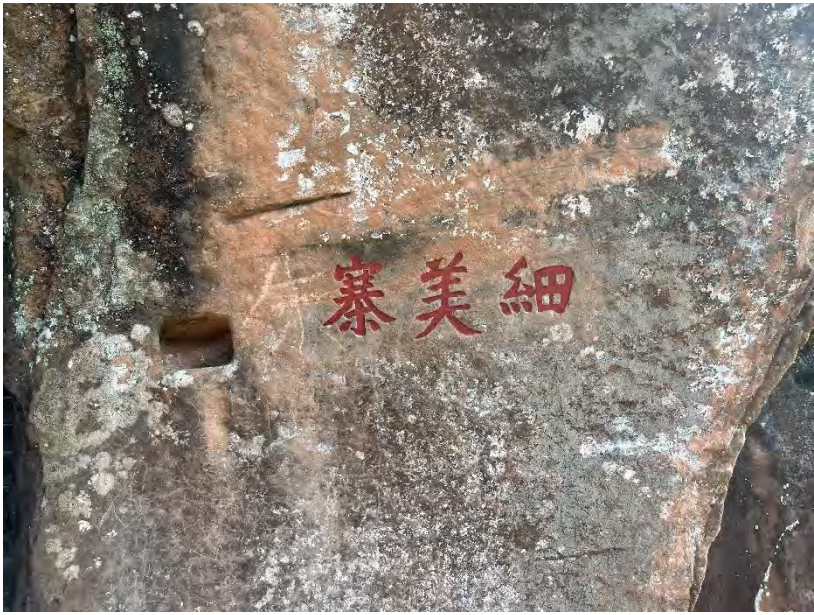
| 摩崖石刻<br>（两处） | 细美寨石刻 | | 字体经重新描绘现状完整，周边岩体风化严重，人为刻画严重。 | 潮湿、雨水侵蚀、人为破坏 | C 一般 | C 一般 |

| 摩崖石刻（两处） | 1. 对石刻的表面生物病害、裂隙与空鼓、表面风化采用相应的预防治理措施；<br><br>2. 采取隔离、限制近观手段，防止人为破坏；<br><br>3. 收集资料，采取适当措施修复石刻文字；<br><br>4. 定期监测雨水侵蚀、风化、生物侵害等情况。 | 修缮（重点修复） |

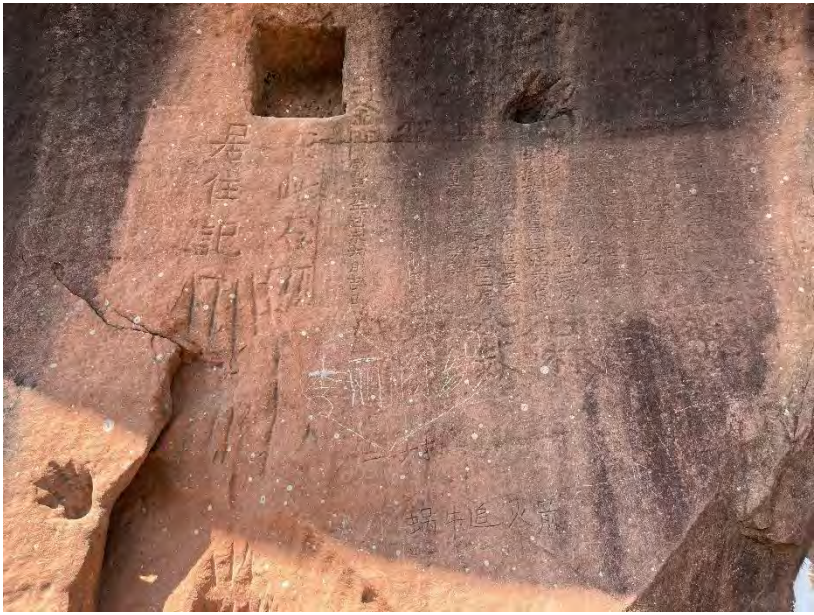
| | 重修细美寨<br>石刻 | | 石刻表面风化严重，字迹模糊不清，人为刻画严重。 | 潮湿、雨水侵蚀、人为破坏 | D 较差 | |

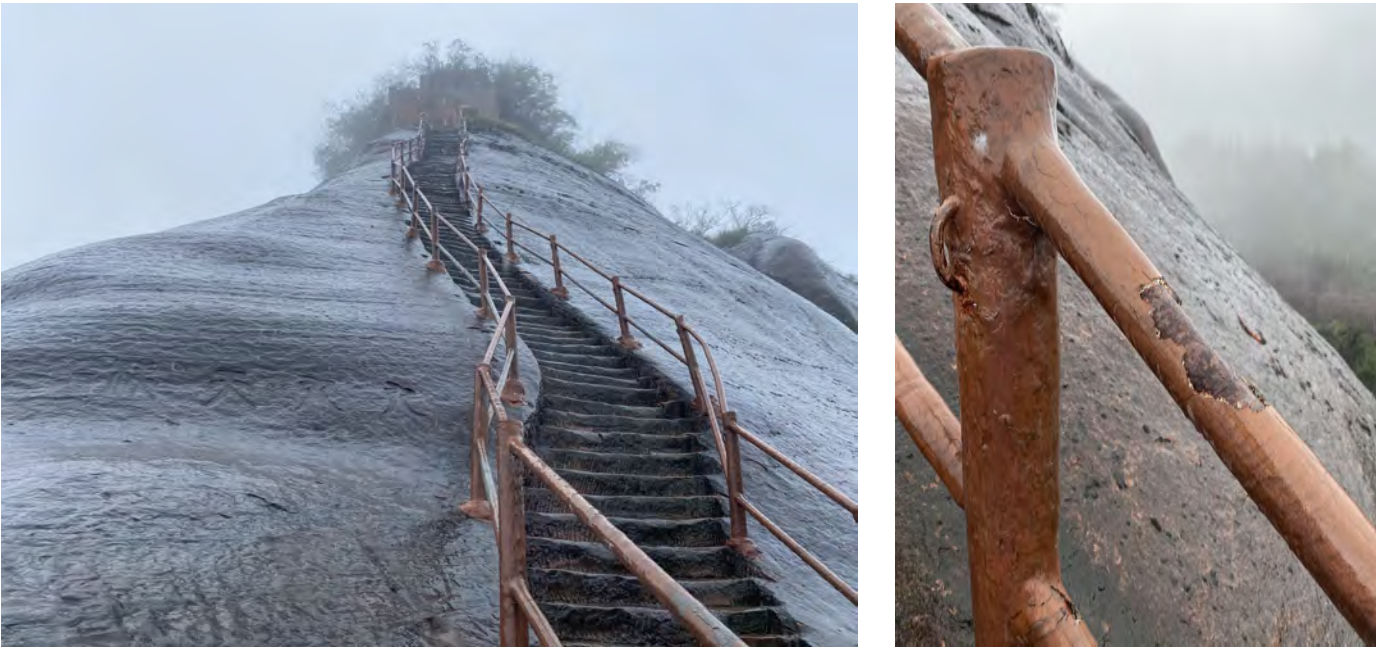
(3) 九九天梯扶手护栏整治

现状九九天梯已建设完整的便于游客使用且风貌与文物景观相符的仿木水泥扶手护栏，但因建设年代已久且经历风吹日晒的侵蚀，护栏已多处残损影响日常的使用与安全。规划将九九天梯全部扶手护栏进行修整维护建设。
