粤北人民医院医疗中心建设项目

（南门急诊医技综合楼）

水土保持方案报告书

（报批稿）

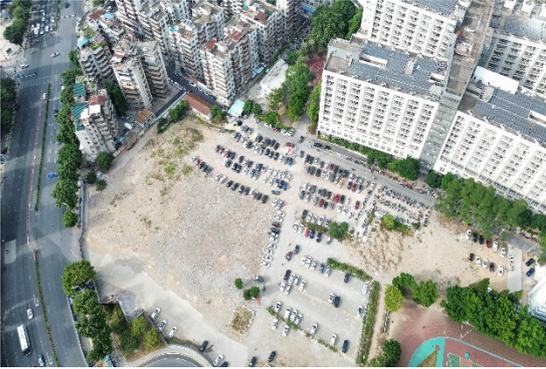
照片 3 已扰动区域现状

经现场调查结合图纸测量,在施工准备阶段机械施工开挖、占压,项目建设区部分区域已全部扰动,扰动区域主要集中在拆除原建筑物范围,前期施工阶段已造成水土流失面积1.36hm²,现状存在的水土流失的面积为1.36hm²。

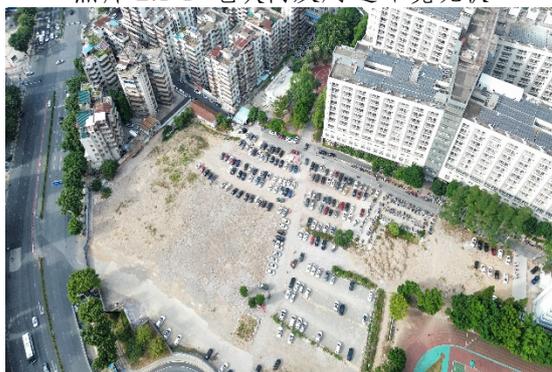
照片 2.1-3 已扰动区域现状

项目建设区部分已扰动，对裸露区域尚未布设有效的防护措施，现状工程水土流失程度整体呈中度。方案将针对工程现状，结合主体已有的水土保持措施进行补充完善，以最大程度地减少施工过程中产生的水土流失。

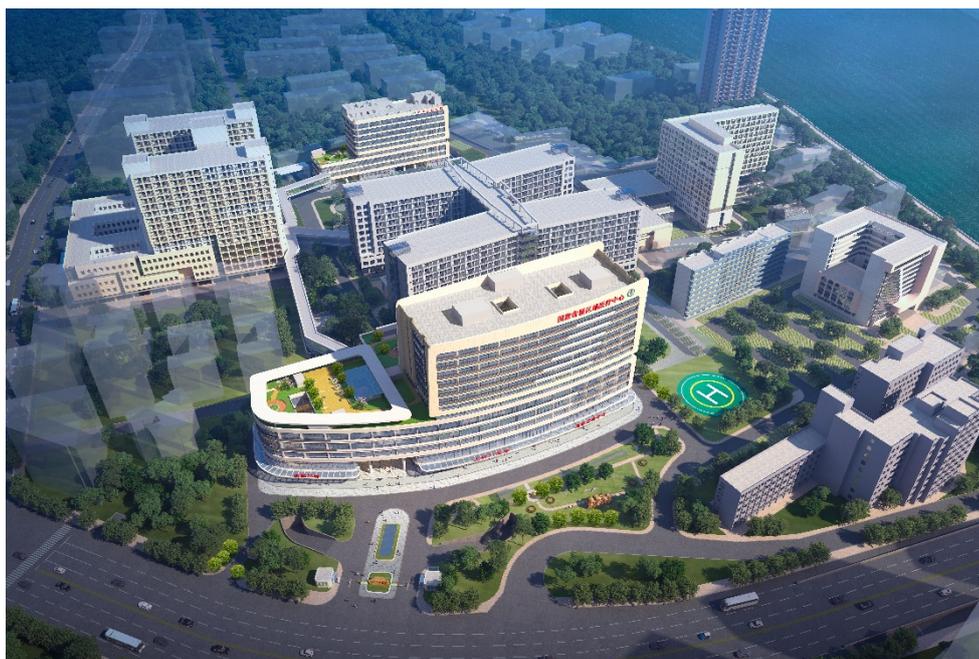
图 2.1-2 项目建成后效果图

本项目地处韶关市武江区新华南路，南侧紧邻新华南路。地块大致呈多边形，用地布局上，注重城市界面的营造，强调城市景观和布局上的均好性。在充分研究现有地形地貌的前提下，因地制宜，控制建筑体量，规划南门急诊医技综合楼布置在地块西侧，停机坪、景观花园及停车场等布置在地块东侧，地下室设在建筑物下，绿化分布在建筑物四周及地块东侧，提供优美的医疗环境。建成后场地整体地势平坦，视野开阔，平面布置满足采光、通风等要求。

本项目建成后设 4 处人行、车行出入口，分别接至南侧现状路及北侧医院内部路，以贯通地块内部与区外道路。规划 4 处车库出入口均通过区内道路接至南楼。本项目道路平面布置既贯通连接地块内及周边道路，满足交通消防需求，又做到人流车流分离，避开人流集中。行车组织明了。绿地集中连片布设，孤植、丛植、乔灌木并铺满草皮，以改善景观。

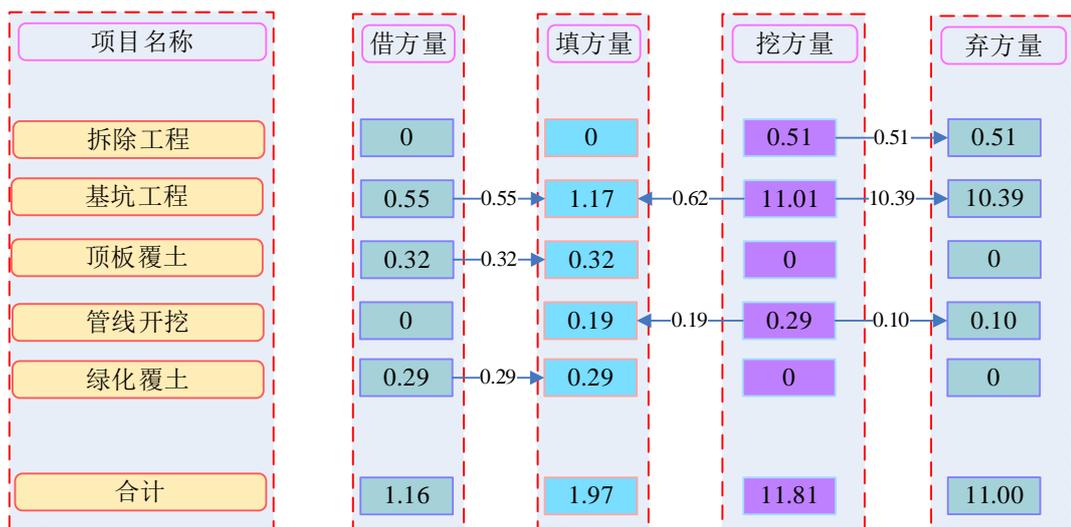
图 2.4-1 本工程土石方流向框图

序号	项目组成	开挖	回填	调入		调出		外借		废弃	
				数量	来源	数量	去向	数量	来源	数量	去向
①	拆除工程	0.51								0.51	弃方均运至韶关市浈江区花拉寨建筑垃圾消纳场综合利用。
②	基坑工程	11.01	1.17					0.55	外购	10.39	
③	顶板覆土		0.32					0.32	外购		
④	管线开挖	0.29	0.19							0.10	
⑤	绿化覆土		0.29					0.29	外购		
	合计	11.81	1.97					1.16		11.00

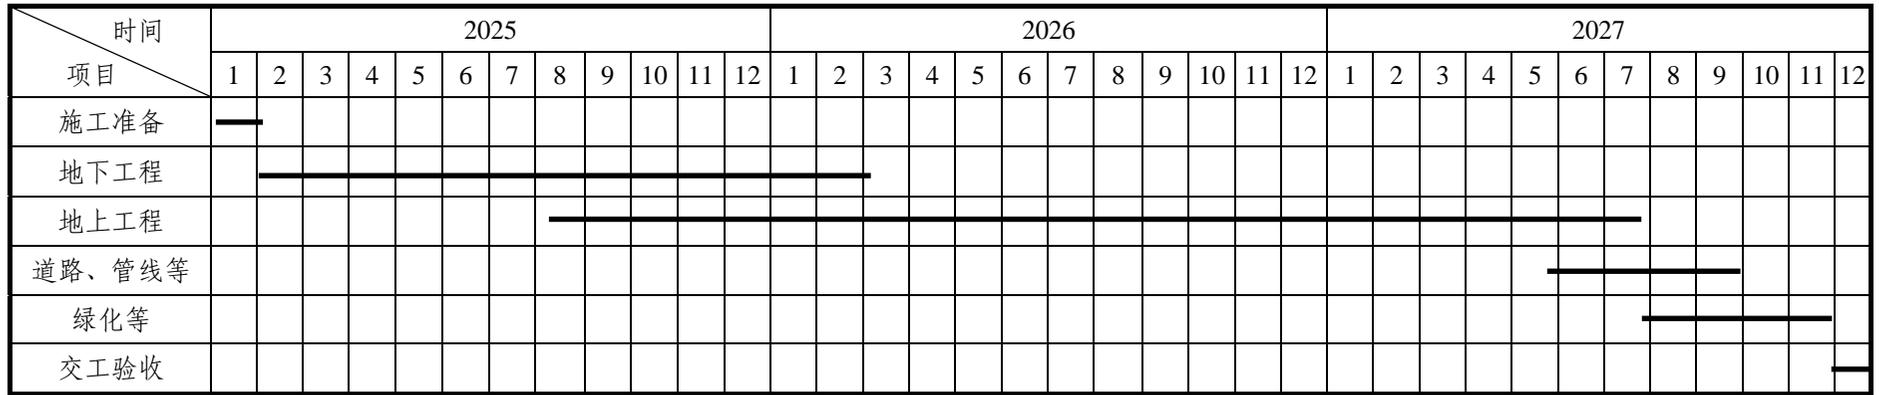
图 2.6-1 工程施工进度横道图 单位：年、月

工程已于 2025 年 1 月开工，计划 2027 年 12 月完工，总工期 36 个月。现阶段主体工程在本期建设范围内已完成对原场址建筑物的拆除，下阶段将进行基坑开挖及建筑物基础施工。

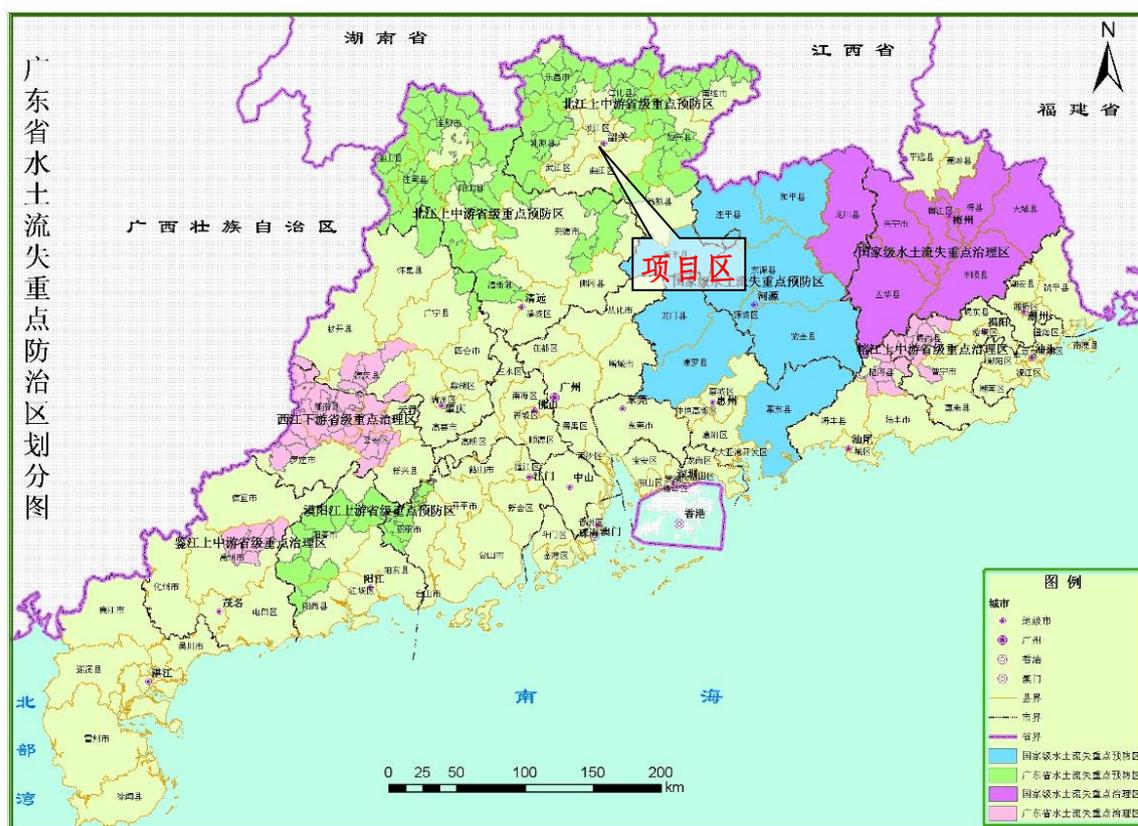
图 4.1-1 广东省水土流失重点防治区划分图

根据《全国水土保持规划国家级水土流失重点预防区和重点治理区复核划分成果》（办水保〔2013〕188号）、《广东省水利厅关于划分省级水土流失重点预防区和重点治理区的公告》（2015年10月13日）及《韶关市水土保持规划（2018~2030）》，项目所在地韶关市武江区不属于国家级、广东省和韶关市水土流失重点预防区、重点治理区。详见下图 4.1-1、4.1-2。

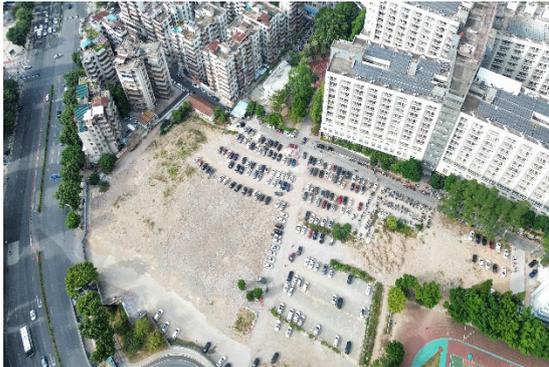
照片 3 已扰动区域现状

经上述调查确定，建设单位在施工期间较好的履行了水土流失责任，有较强的水土保持责任意识，对项目区周边影响轻微，未发现明显的水土流失事件。现状情况见照片 1-4（拍摄日期 2025 年 1 月）。

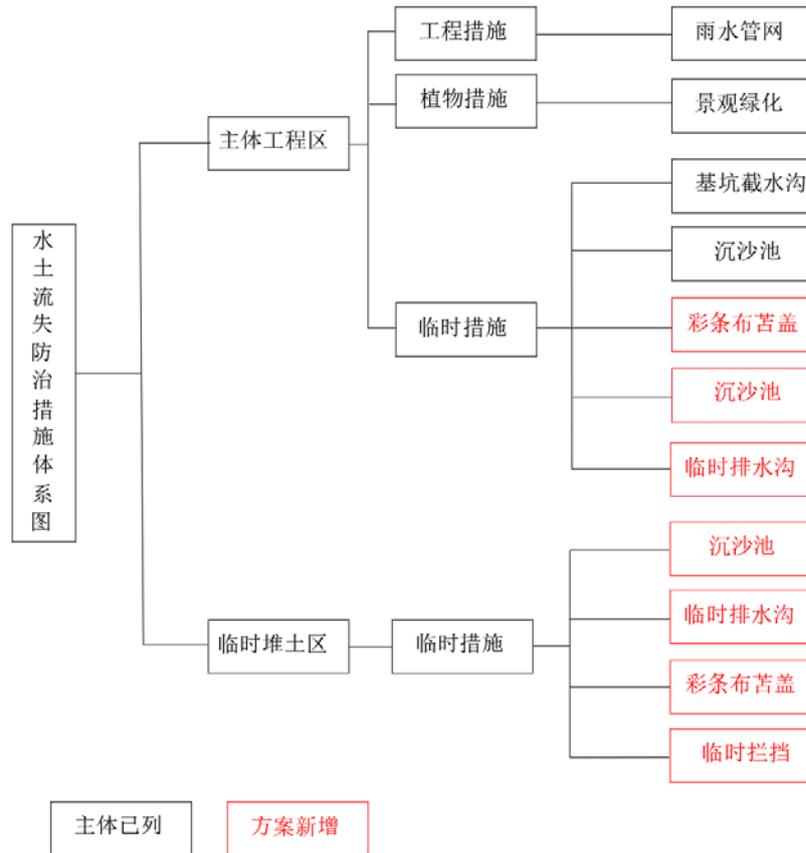
图 5.2-1 水土流失防治措施体系框图

防治分区	主体设计	本方案设计	位置	措施类型
主体工程区	雨水管网 1282m	/	道路边、建筑物周边	工程
	景观绿化 0.58hm ²	/	规划绿地区域	植物
	基坑截水沟 539m	/	基坑边坡坡顶	临时
	沉沙池 5 座	/	基坑排水出口	
	/	临时排水沟 328m	基坑外区域四周	
	/	沉沙池 3 座	临时排水沟连接处	
	/	彩条布苫盖 7200m ²	管线沟槽开挖两侧堆土表面	
临时堆土区	/	临时排水沟 219m	临时堆土四周	临时
	/	沉沙池 1 座	临时排水沟连接处	
	/	临时拦挡 216m	堆土四周	
	/	彩条布苫盖 2800m ²	临时堆土表面
