核心价值要素信息图		名称	下俄井保合太和围楼		编号	440222-01-001	
核心价值要素后括号内数字对应索引图编号。							
核心价值要素索引图							
			主立面（1）	南立面（2）	东立面（3）	北立面（4）	
			红砂岩拱门（5）	红砂岩门匾（6）	木梁架（7）	红砂岩趟栊门框（8）	
			青砖柱	红砂岩圆孔窗

核心价值要素信息图		名称	仁让生辉围楼		编号	440222-01-002	
核心价值要素后括号内数字对应索引图编号。							
<div>核心价值要素索引图</div>

核心价值要素信息图		名称	朱崖保障围楼		编号	440222-01-003			
核心价值要素后括号内数字对应索引图编号。									
<div>核心价值要素索引图</div>

核心价值要素信息图		名称	石内夏屋村围楼		编号	440222-01-005	
核心价值要素后括号内数字对应索引图编号。							
<div>核心价值要素索引图</div>

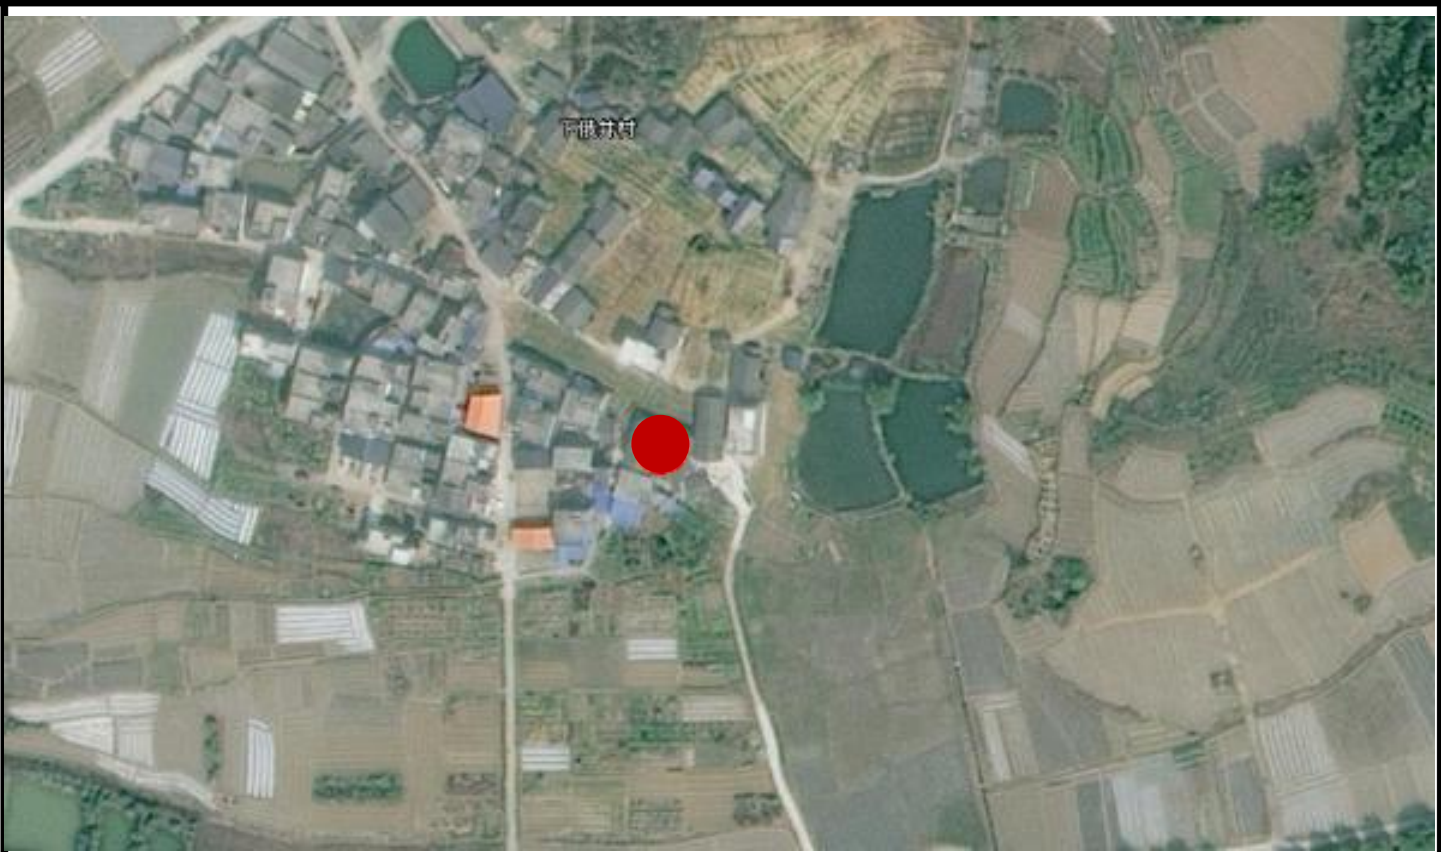
航拍图		● 该处历史建筑 ○ 周边文物及其他历史建筑	
地址	始兴县马市镇联俄村		
区位	历史城区外		管理单元 ——
价值认定与现状评估	年代	清代	建筑风格 中国传统式
	<p>该建筑整体为坡屋顶，外立面为石块砌筑墙面，建筑正立面入口为木制半圆形拱门，入口上方有“保合大和”字样石刻牌匾，建筑内部梁架结构为木制梁架。</p> <p>建筑现状评估：该建筑外立面为石块砌筑墙面，由于年假失修，建筑墙面已出现裂缝，屋面瓦片损坏情况较为严重，内部梁架结构也存在损坏，建筑内部部分结构已坍塌。建筑整体保存状况较差。</p>		
保护要求分类	<input type="checkbox"/> 一类		<input checked="" type="checkbox"/> 二类
核心保护范围	364.76m²	建设控制地带	0m²
控规调整建议	——

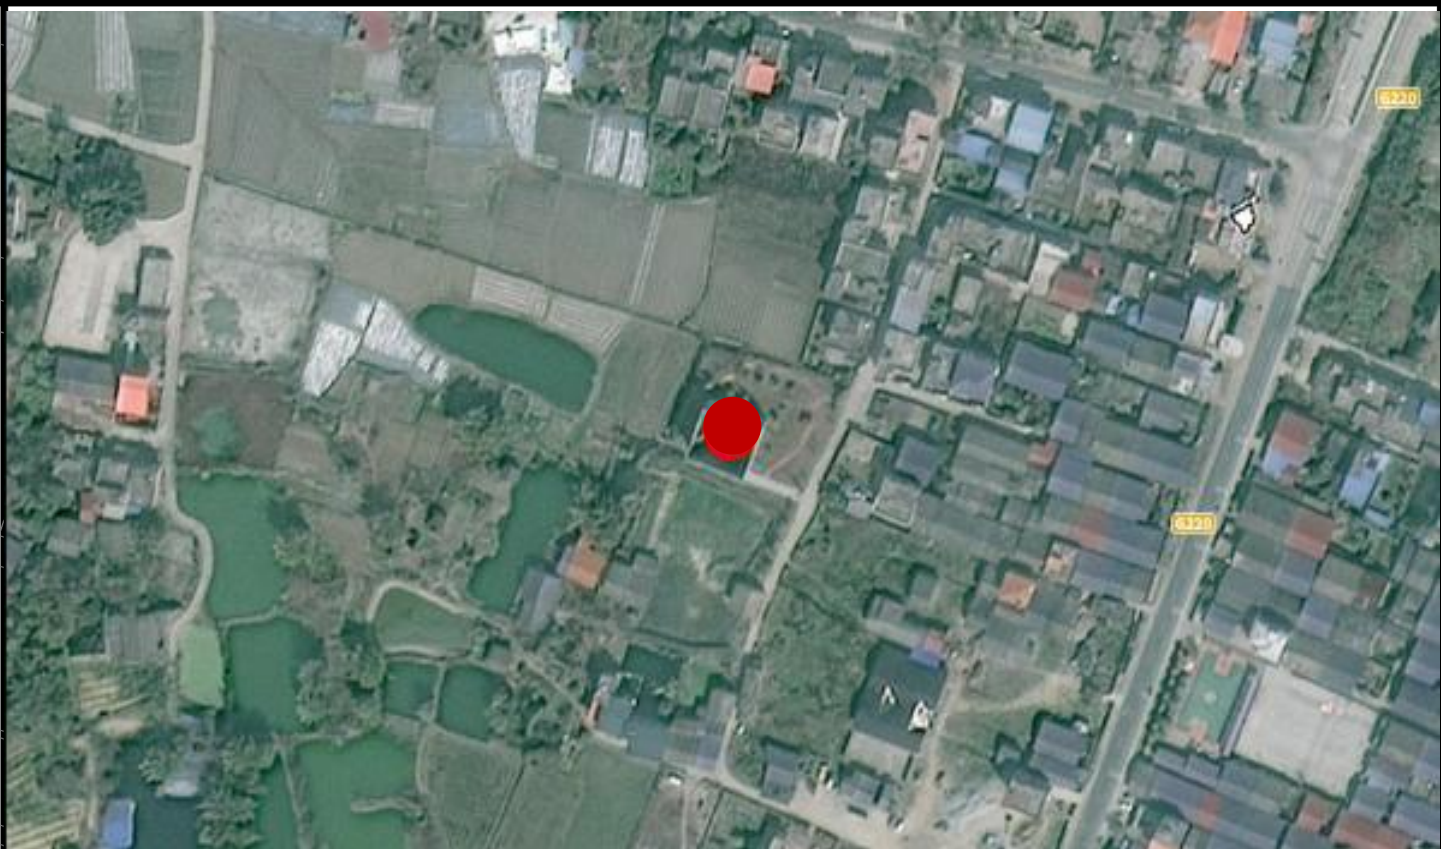
航拍图		● 该处历史建筑		○ 周边文物及其他历史建筑	
地址		始兴县沈所镇沈所社区			
区位		历史城区外		管理单元	——
价值认定与现状评估	年代	清代		建筑风格	中国传统式
	<p>该建筑共4 层，建筑四角为青砖砌筑墙面，其余部分为石块砌筑墙面，建筑正立面入口为木制半圆形拱门，入口上方有“朱崖保障”字样石刻牌匾。</p> <p>建筑现状评估：建筑外墙存在开裂现象。建筑内部破损严重，大部分结构已坍塌，屋顶已然不存在。建筑整体保存状况较差。</p>				
保护要求分类		<input type="checkbox"/> 一类		<input checked="" type="checkbox"/> 二类	
核心保护范围		843.24m²		建设控制地带	1468.37m²
控规调整建议		——

合理利用建议	建议按原样材质、色彩等原貌修复外墙残损部位，加强对主立面及主要价值要素的保护，采用钢结构与钢化玻璃等现代化材料重构内部空间，并植入民风民俗展示、文宣、爱国主义教育等新功能。
--------	--

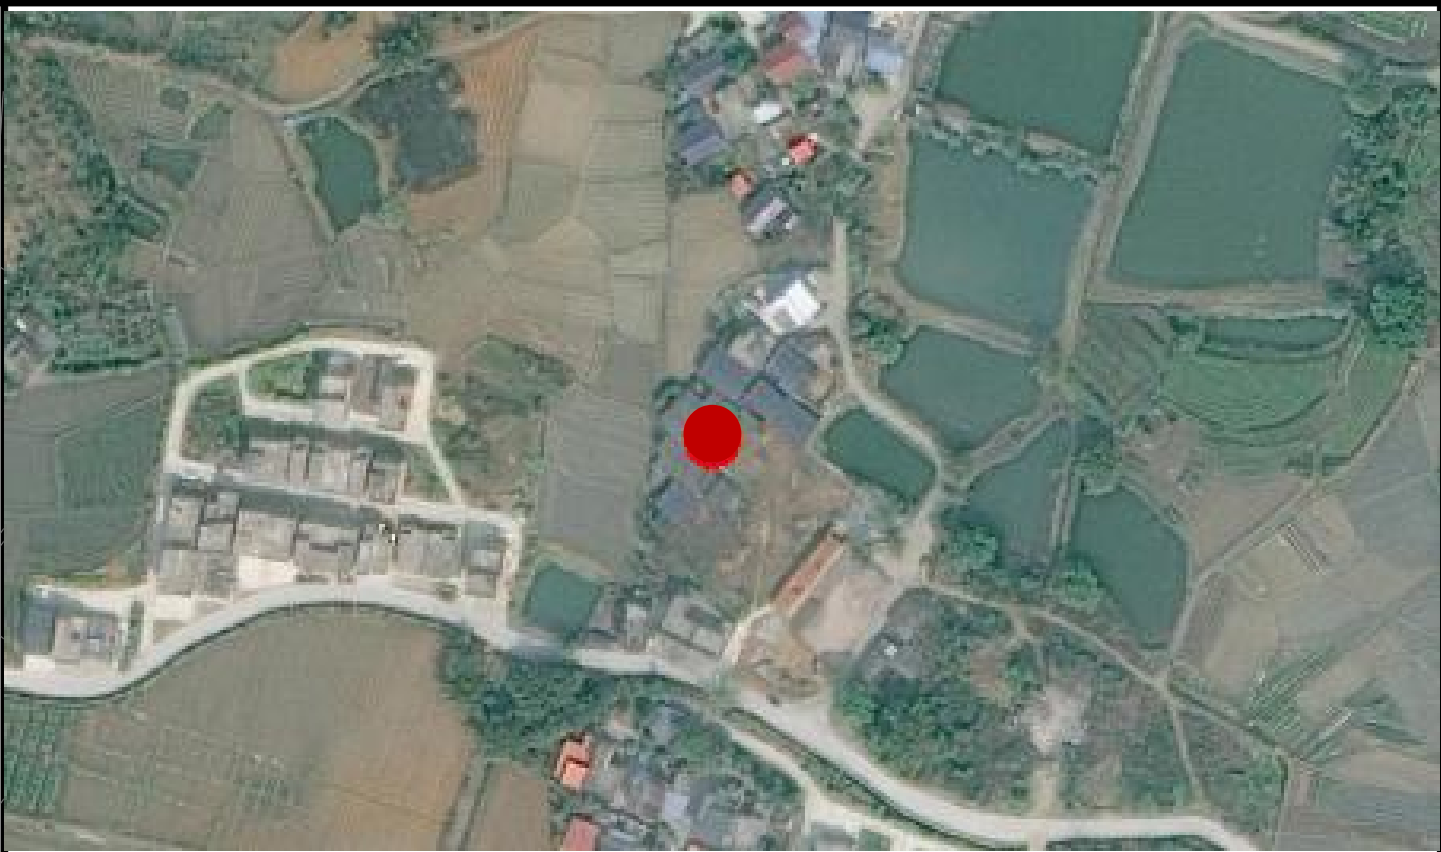
航拍图		● 该处历史建筑 ○ 周边文物及其他历史建筑	
地址	始兴县沈所镇石内村委大坪村		
区位	历史城区外		管理单元 ——
价值认定与现状评估	年代	民国时期	建筑风格 中国传统式
	该建筑整体为坡屋顶，建筑侧立面入口为石制半圆形拱门，该建筑共2 层，建筑四角为青砖砌筑墙面，其余部分为石块砌筑墙面，建筑内部楼梯及梁架均为木制结构，建筑整体气势恢弘。 建筑现状评估：建筑整体保存状况良好，现在利用为大坪村党群服务中心。		
保护要求分类	<input type="checkbox"/> 一类		<input checked="" type="checkbox"/> 二类
核心保护范围	176.52m²	建设控制地带	0m²
控规调整建议	——

保护要求	1、应依法保护、修缮和合理利用历史建筑。 2、应整治或拆除保护范围内影响历史建筑风貌的建(构)筑物、临时构筑物。 3、在规划范围内应依法进行新建、扩建、改建等活动。 4、核心保护范围内，不得进行与保护无关的建设活动，但新建、扩建必要的基础设施和公益性公共服务设施除外。 5、在规划范围内设置广告、招牌的,不得损坏或遮挡历史建筑核心价值要素。 6、在建设控制地带进行新建、扩建、改建活动，应当符合保护规划的相关要求，并在使用性质、高度、体量、立面、材料、色彩等方面与历史建筑相协调，紧邻历史建筑的新建建筑高度不得与历史建筑本体过于悬殊，且不得破坏传统格局和历史风貌。 8、建设控制地带内非历史建筑的使用不得影响历史建筑的安全。 9、紧邻规划范围的建设工程应采取可靠措施，保证历史建筑安全。	禁止使用功能	1、禁止用作批发市场、供水供电供热燃气等供应设施、加油加气充电站、环卫环保设施。 2、除利用作为传统手工艺作坊和原功能为工厂车间外，禁止用作生产性工厂车间； 3、除利用作为不影响结构安全、消防安全的农产品物流仓储设施和原功能为物流仓储设施外，禁止用作物流仓储设施。 4、禁止堆放易燃、易爆、放射性、腐蚀性物品。 5、未经消防部门同意，不得在木构件上拉搭电线等用电设备，不得在木构历史建筑或木构价值要素空间中使用明火厨房。	合理利用建议	建议加强对主立面及主要价值要素的保护，加固现有建筑结构并定期检测，向历史建筑内植入书房、文宣推介、活动沙龙、轻餐饮和文创产品展示等新功能。
------	--	--------	--	--------	---

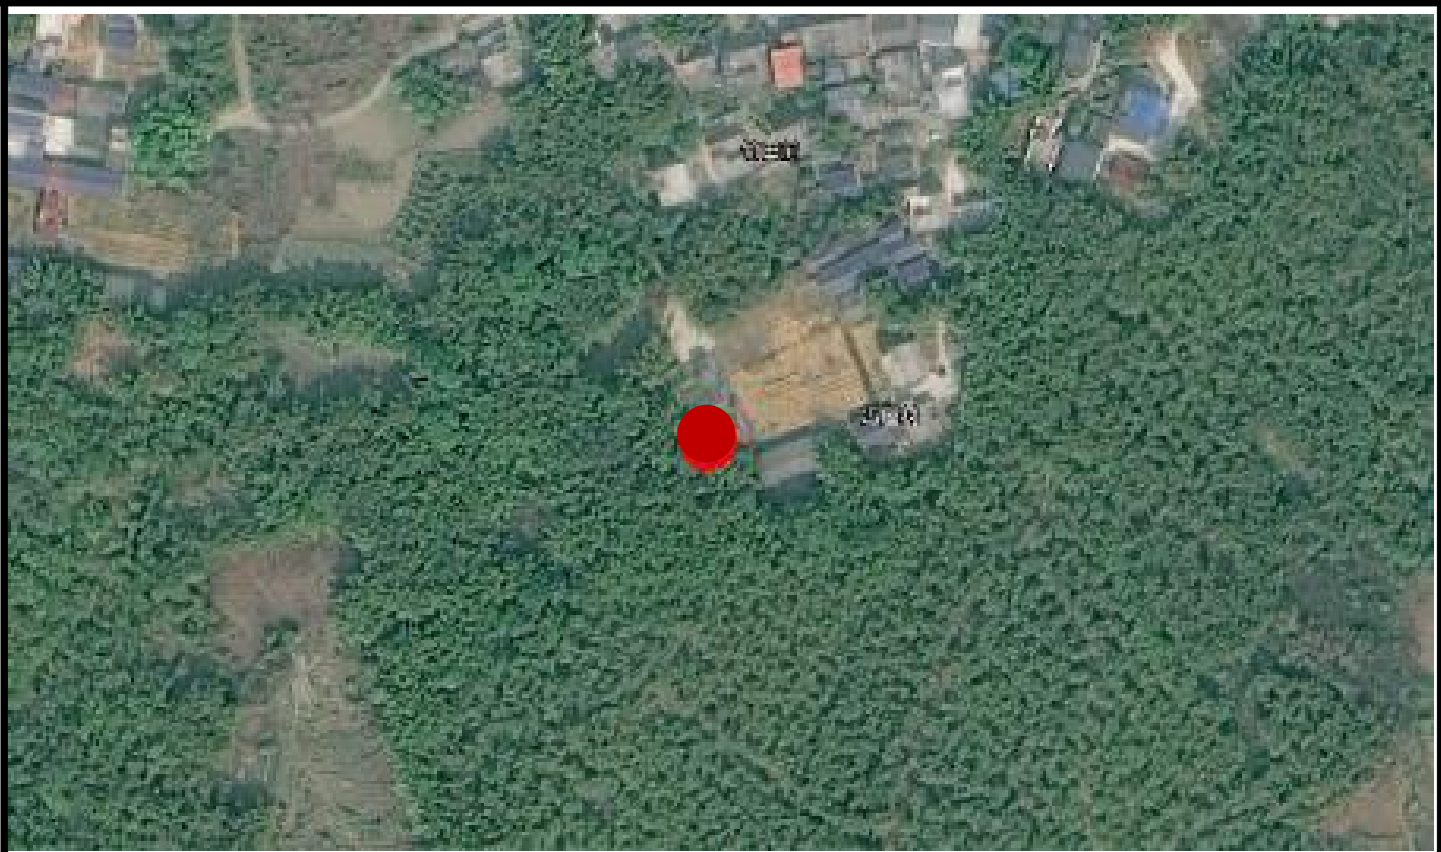
航拍图		● 该处历史建筑 ○ 周边文物及其他历史建筑	
地址	始兴县沈所镇群丰村委冯屋村		
区位	历史城区外		管理单元 ——
价值认定与现状评估	年代	民国时期	建筑风格 中国传统式
	<p>该建筑整体为坡屋顶，据记载建筑初始建造年代为民国，建筑共2 层，建筑四角为青砖砌筑墙面，其余部分为石块砌筑墙面，建筑内部梁架均为木制结构，建筑四角建有突出墙体结构，建筑整体气势恢弘。</p> <p>建筑现状评估：该建筑外立面已出现裂缝有树根侵入外部结构墙。屋面瓦片损坏情况较为严重，内部梁架结构也存在损坏，建筑内部部分结构已坍塌。建筑整体保存状况较差。</p>		
保护要求分类	<input type="checkbox"/> 一类		<input checked="" type="checkbox"/> 二类
核心保护范围	235.65㎡	建设控制地带	270.75㎡

保护要求	1、应依法保护、修缮和合理利用历史建筑。 2、应整治或拆除保护范围内影响历史建筑风貌的建(构)筑物、临时构筑物。 3、在规划范围内应依法进行新建、扩建、改建等活动。 4、核心保护范围内，不得进行与保护无关的建设活动，但新建、扩建必要的基础设施和公益性公共服务设施除外。 5、在规划范围内设置广告、招牌的，不得损坏或遮挡历史建筑核心价值要素。 6、在建设控制地带进行新建、扩建、改建活动，应当符合保护规划的相关要求，并在使用性质、高度、体量、立面、材料、色彩等方面与历史建筑相协调，紧邻历史建筑的新建建筑高度不得与历史建筑本体过于悬殊，且不得破坏传统格局和历史风貌。 8、建设控制地带内非历史建筑的使用不得影响历史建筑的安全。 9、紧邻规划范围的建设工程应采取可靠措施，保证历史建筑安全。	禁止使用功能	1、禁止用作批发市场、供水供电供热燃气等供应设施、加油加气充电站、环卫环保设施。 2、除利用作为传统手工艺作坊和原功能为工厂车间外，禁止用作生产性工厂车间； 3、除利用作为不影响结构安全、消防安全的农产品物流仓储设施和原功能为物流仓储设施外，禁止用作物流仓储设施。 4、禁止堆放易燃、易爆、放射性、腐蚀性物品。 5、未经消防部门同意，不得在木构件上拉搭电线等用电设备，不得在木构历史建筑或木构价值要素空间中使用明火厨房。	合理利用建议	建议按原样材质、色彩等原貌修复外墙残损部位，加强对主立面及主要价值要素的保护，采用钢结构与钢化玻璃等现代化材料重构内部空间，并植入民风民俗展示、文宣、爱国主义教育等新功能。
