核心价值要素信息图		名称	善利德邻堂		编号	440233-01-001		建议保护价值要素	
核心价值要素后括号内数字对应索引图编号。								在修缮工程条件允许情况下 建议保护以下价值要素。	
核心价值要素索引图									
		内部围楼主立面（1）		内部围楼西南立面（2）		内部围楼东南立面（3）		内部围楼东北立面（4）	
		角楼（5）		青砖拱券门		石门框、八卦门簪、门枕		青砖叠涩屋檐	
		花岗岩窗框		花岗岩圆孔窗		青石万字纹漏窗		青石钱纹漏窗	
		花岗岩枪眼		雕花瓜柱		雕花木漏窗		雕花木漏窗

核心价值要素信息图		名称	善利新屋		编号	440233-01-002
核心价值要素后括号内数字对应索引图编号。						
核心价值要素索引图		<div><div>

核心价值要素信息图		名称	龙围白门楼		编号	440233-01-003		建议保护价值要素	
核心价值要素后括号内数字对应索引图编号。								在修缮工程条件允许情况下 建议保护以下价值要素。	
<div>核心价值要素索引图</div>  		 	 	 	 	 			
		主立面（1）	角楼（2）	木梁架	木门扇	青砖墙

核心价值要素信息图		名称	罗洞善和楼		编号	440233-01-004		建议保护价值要素			
核心价值要素后括号内数字对应索引图编号。								在修缮工程条件允许情况下 建议保护以下价值要素。			
核心价值要素索引图		 		 		 		 		 	
		主立面（1）		石门框		钱纹石门枕		钱纹镶花石门枕		木梯

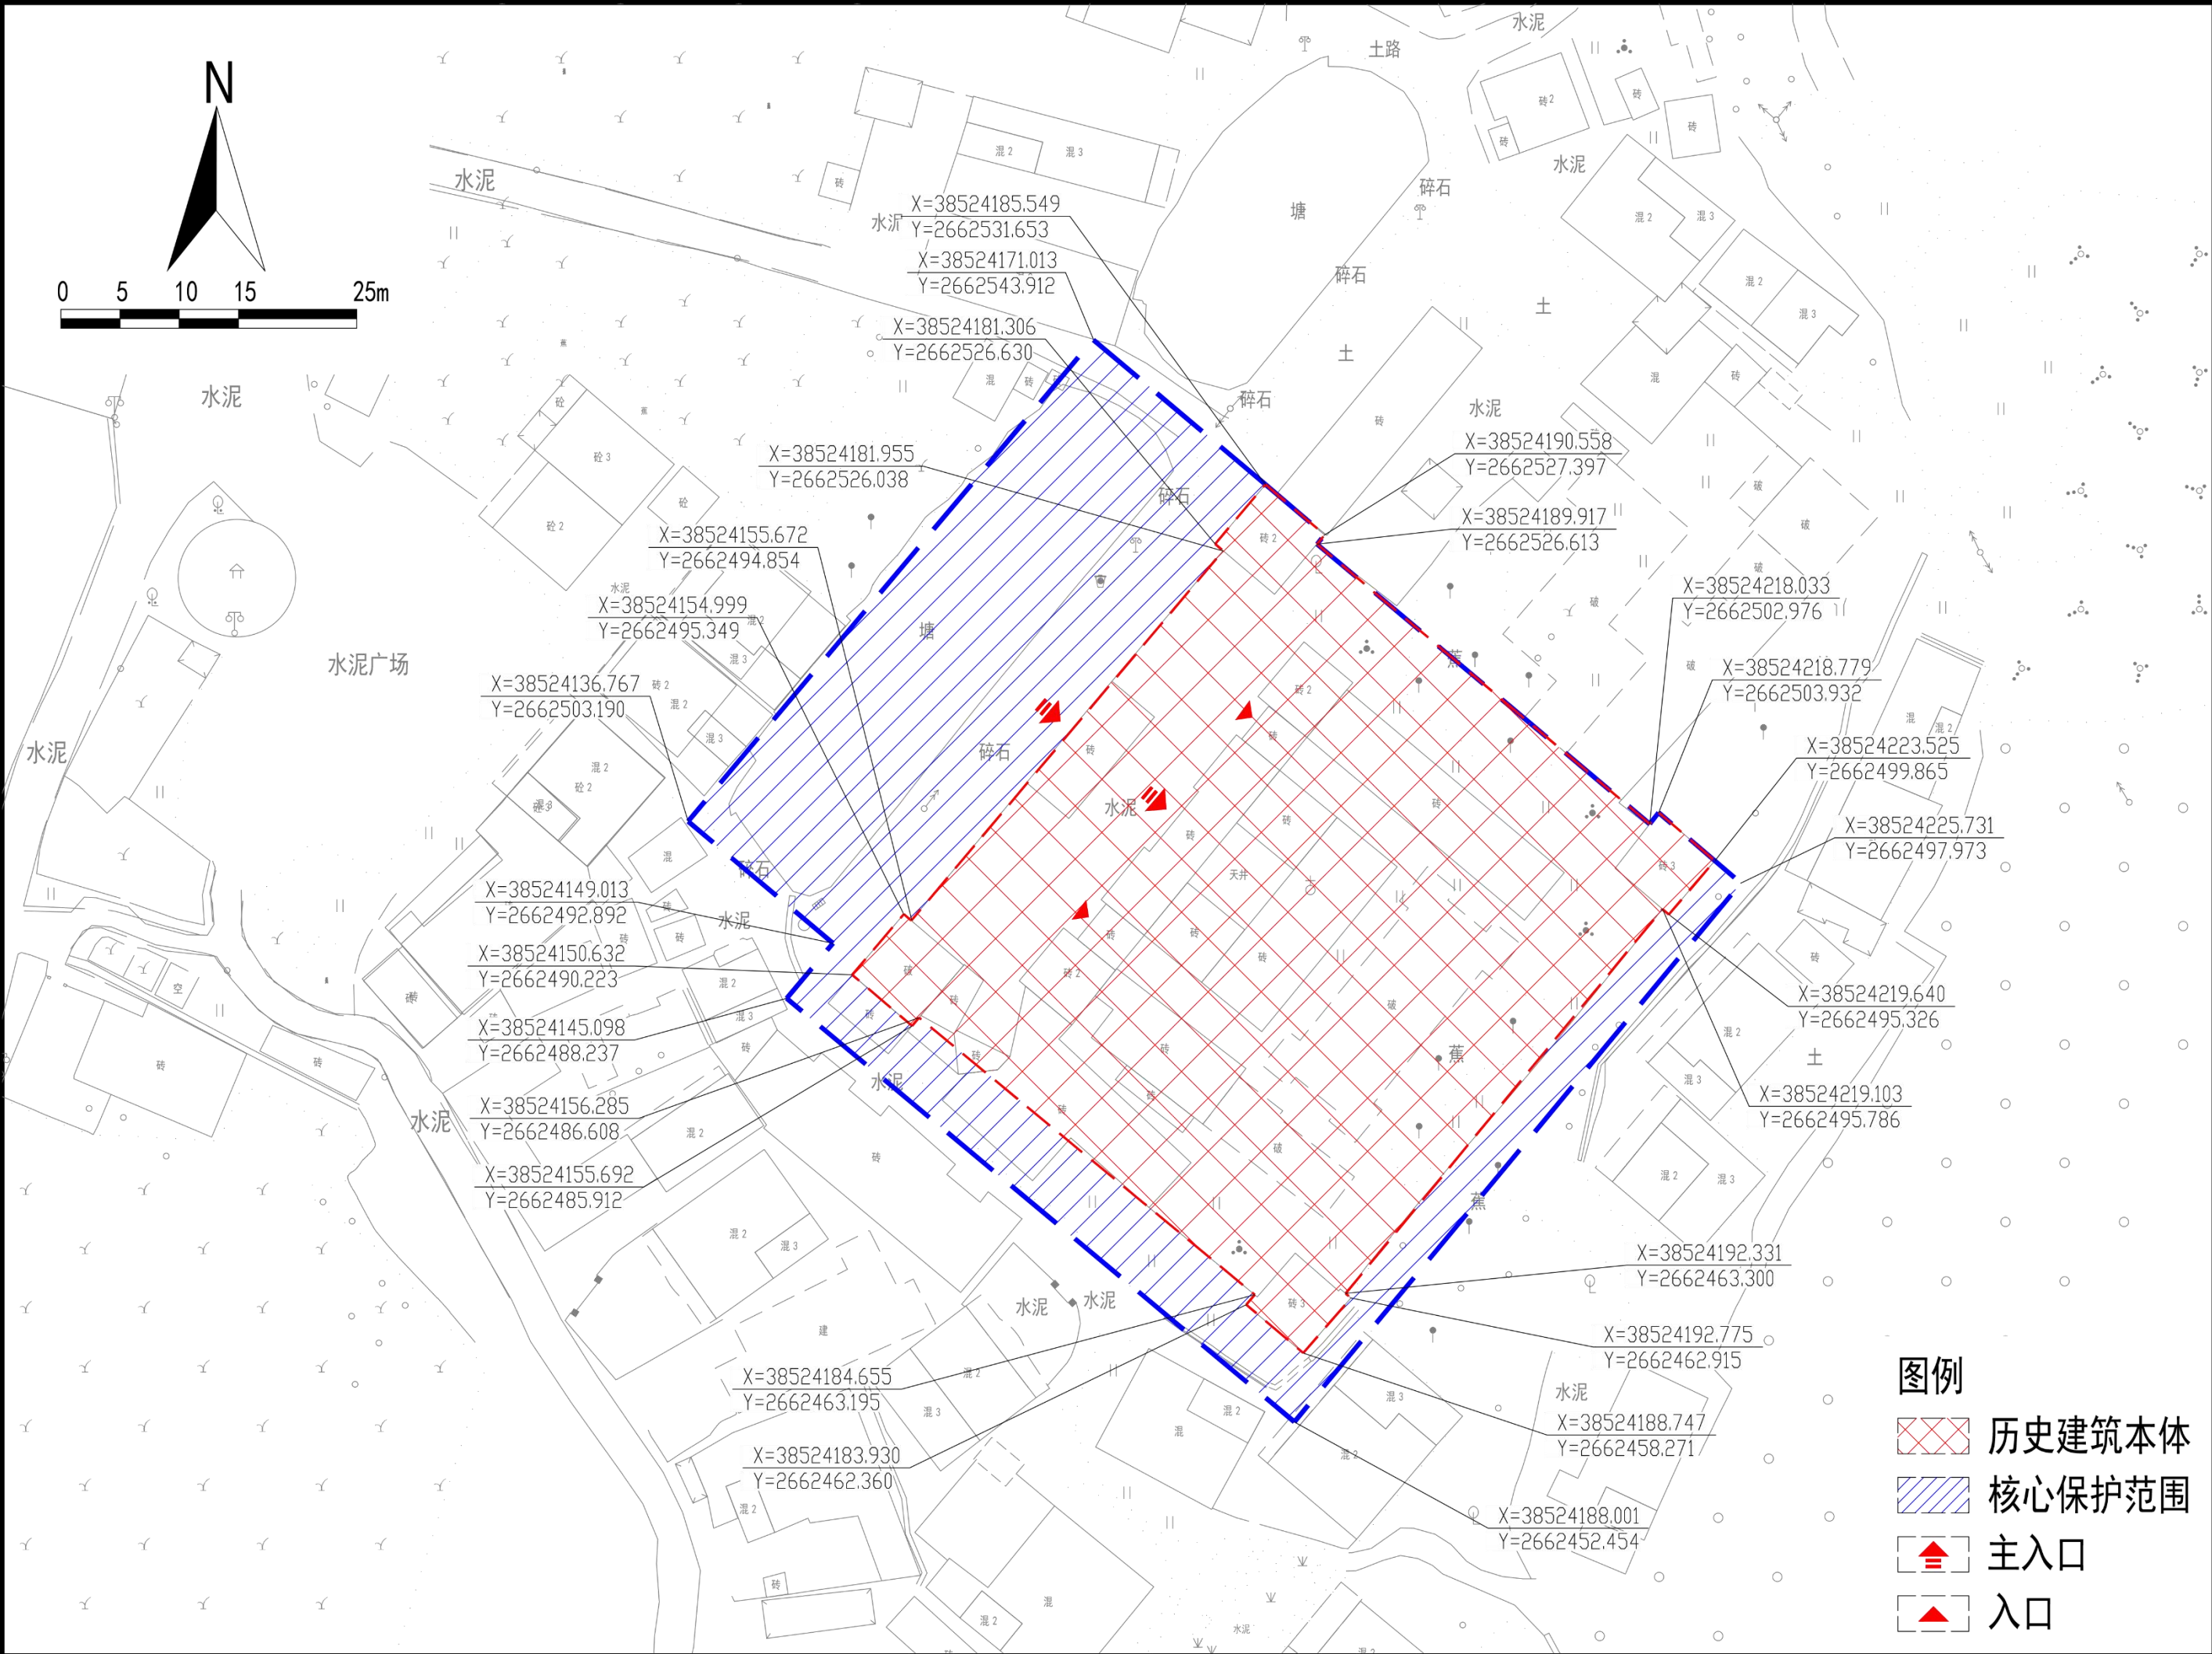
保护范围图

地址	新丰县丰城街道横坑村委五组善利村		
区位	历史城区外		管理单元 ——
价值认定与现状评估	年代	清代	建筑风格 中国传统式
	围屋，四周角楼仍留村，围内有一座六层高围楼，围楼四周有角楼，建筑整体布局罕见。 建筑现状评估：该建筑群大部分已坍塌，建筑整体保存状况较差。		
保护要求分类	<input type="checkbox"/> 一类		<input checked="" type="checkbox"/> 二类
核心保护范围	4105.72m²	建设控制地带	0m²
控规调整建议	——

建议加强对主立面及主要价值要素的保护，改造两侧排屋内部空间，整治周边环境要素，完善基础设施，并植入休闲娱乐、餐饮、品茗、书画鉴赏、住宿等新功能。

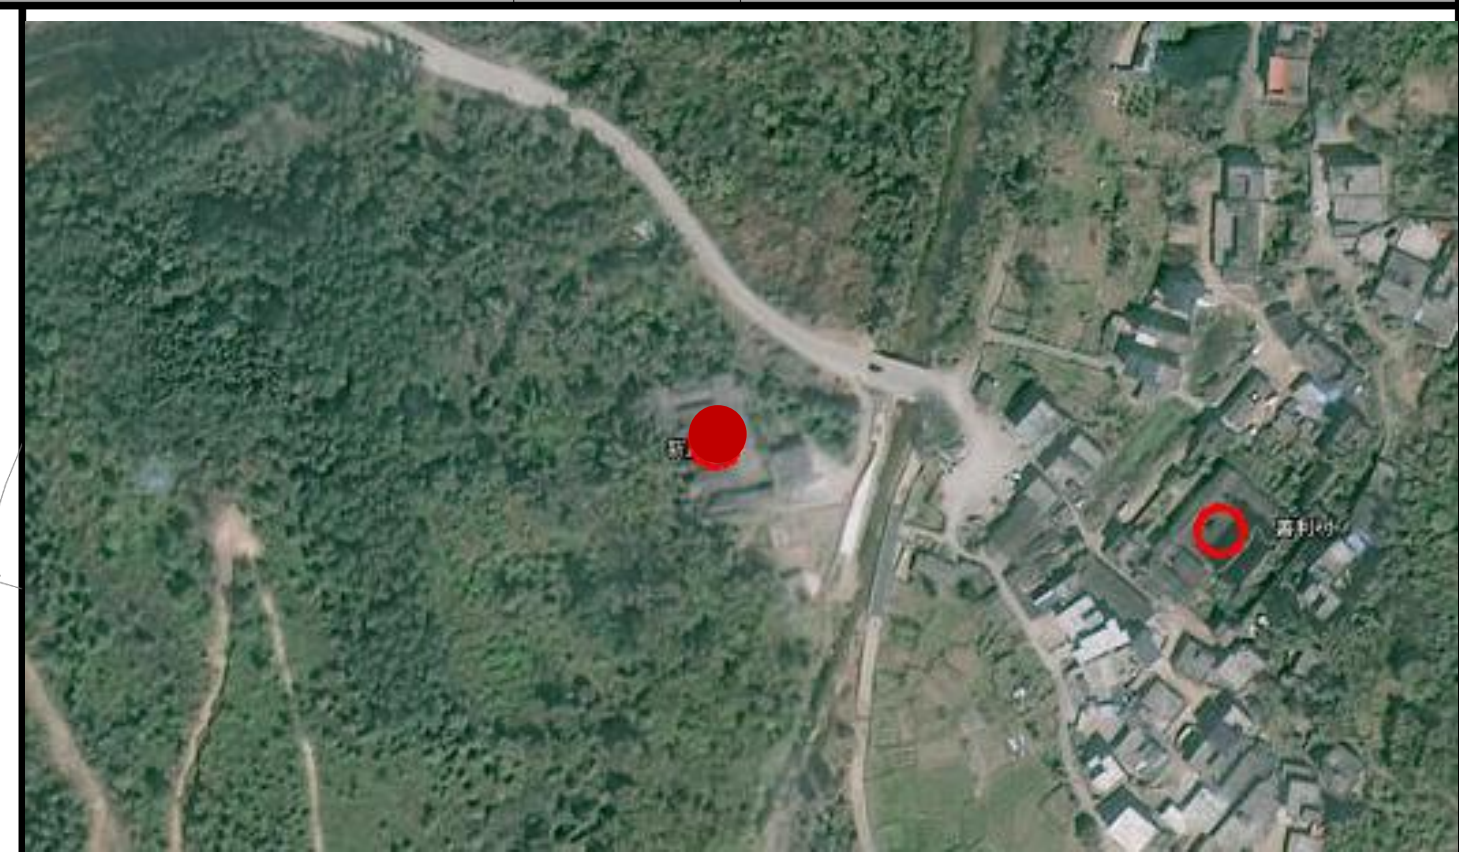
航拍图

建筑现状评估：该建筑群部分已坍塌，建筑整体保存状况较差。

建议加强对主立面及主要价值要素的保护，改造两侧排屋内部空间，整治周边环境要素，完善基础设施，并植入休闲娱乐、餐饮、品茗、书画鉴赏、住宿等新功能。

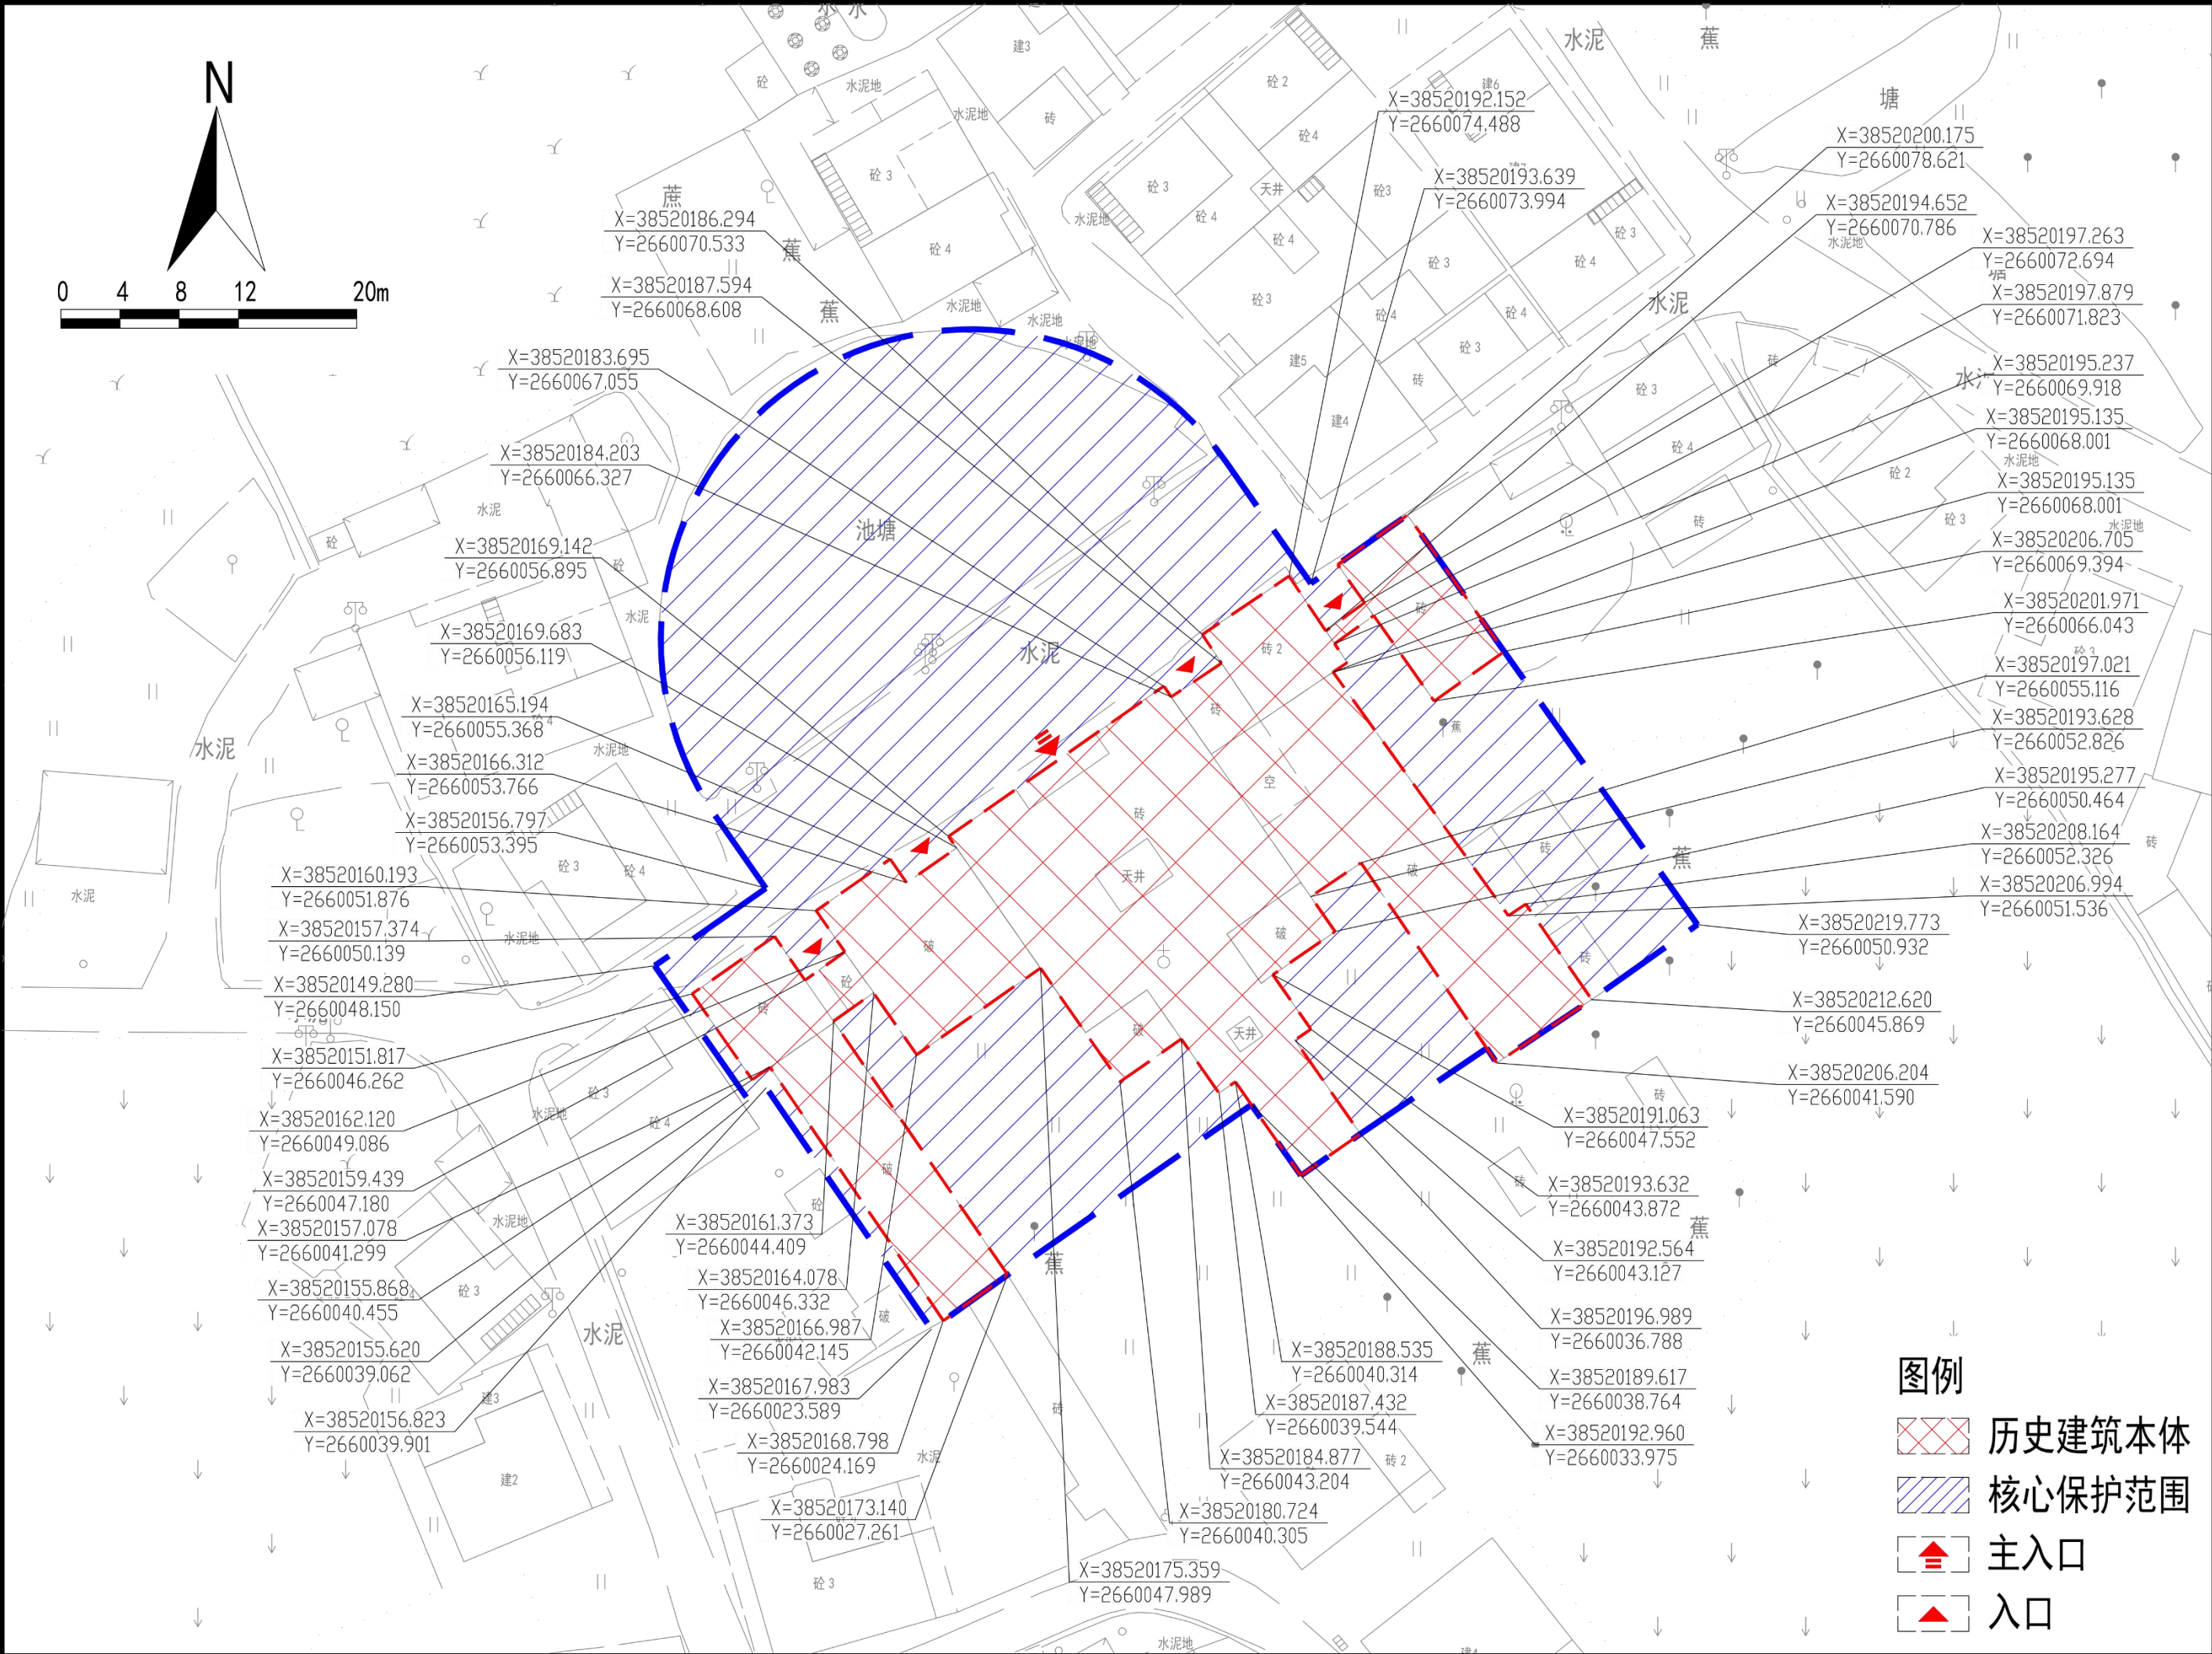
保护范围图

地址	新丰县丰城街道龙围村委二组		
区位	历史城区外		管理单元 ——
价值认定与现状评估	年代	清代	建筑风格 中国传统式
	围屋，现留村祠堂和一个角楼。 建筑现状评估：祠堂和第一排建筑保留情况较好，其他建筑保留较差，部分已坍塌。		
保护要求分类	<input type="checkbox"/> 一类		<input checked="" type="checkbox"/> 二类
核心保护范围	2909.63m²	建设控制地带	0m²
控规调整建议	——

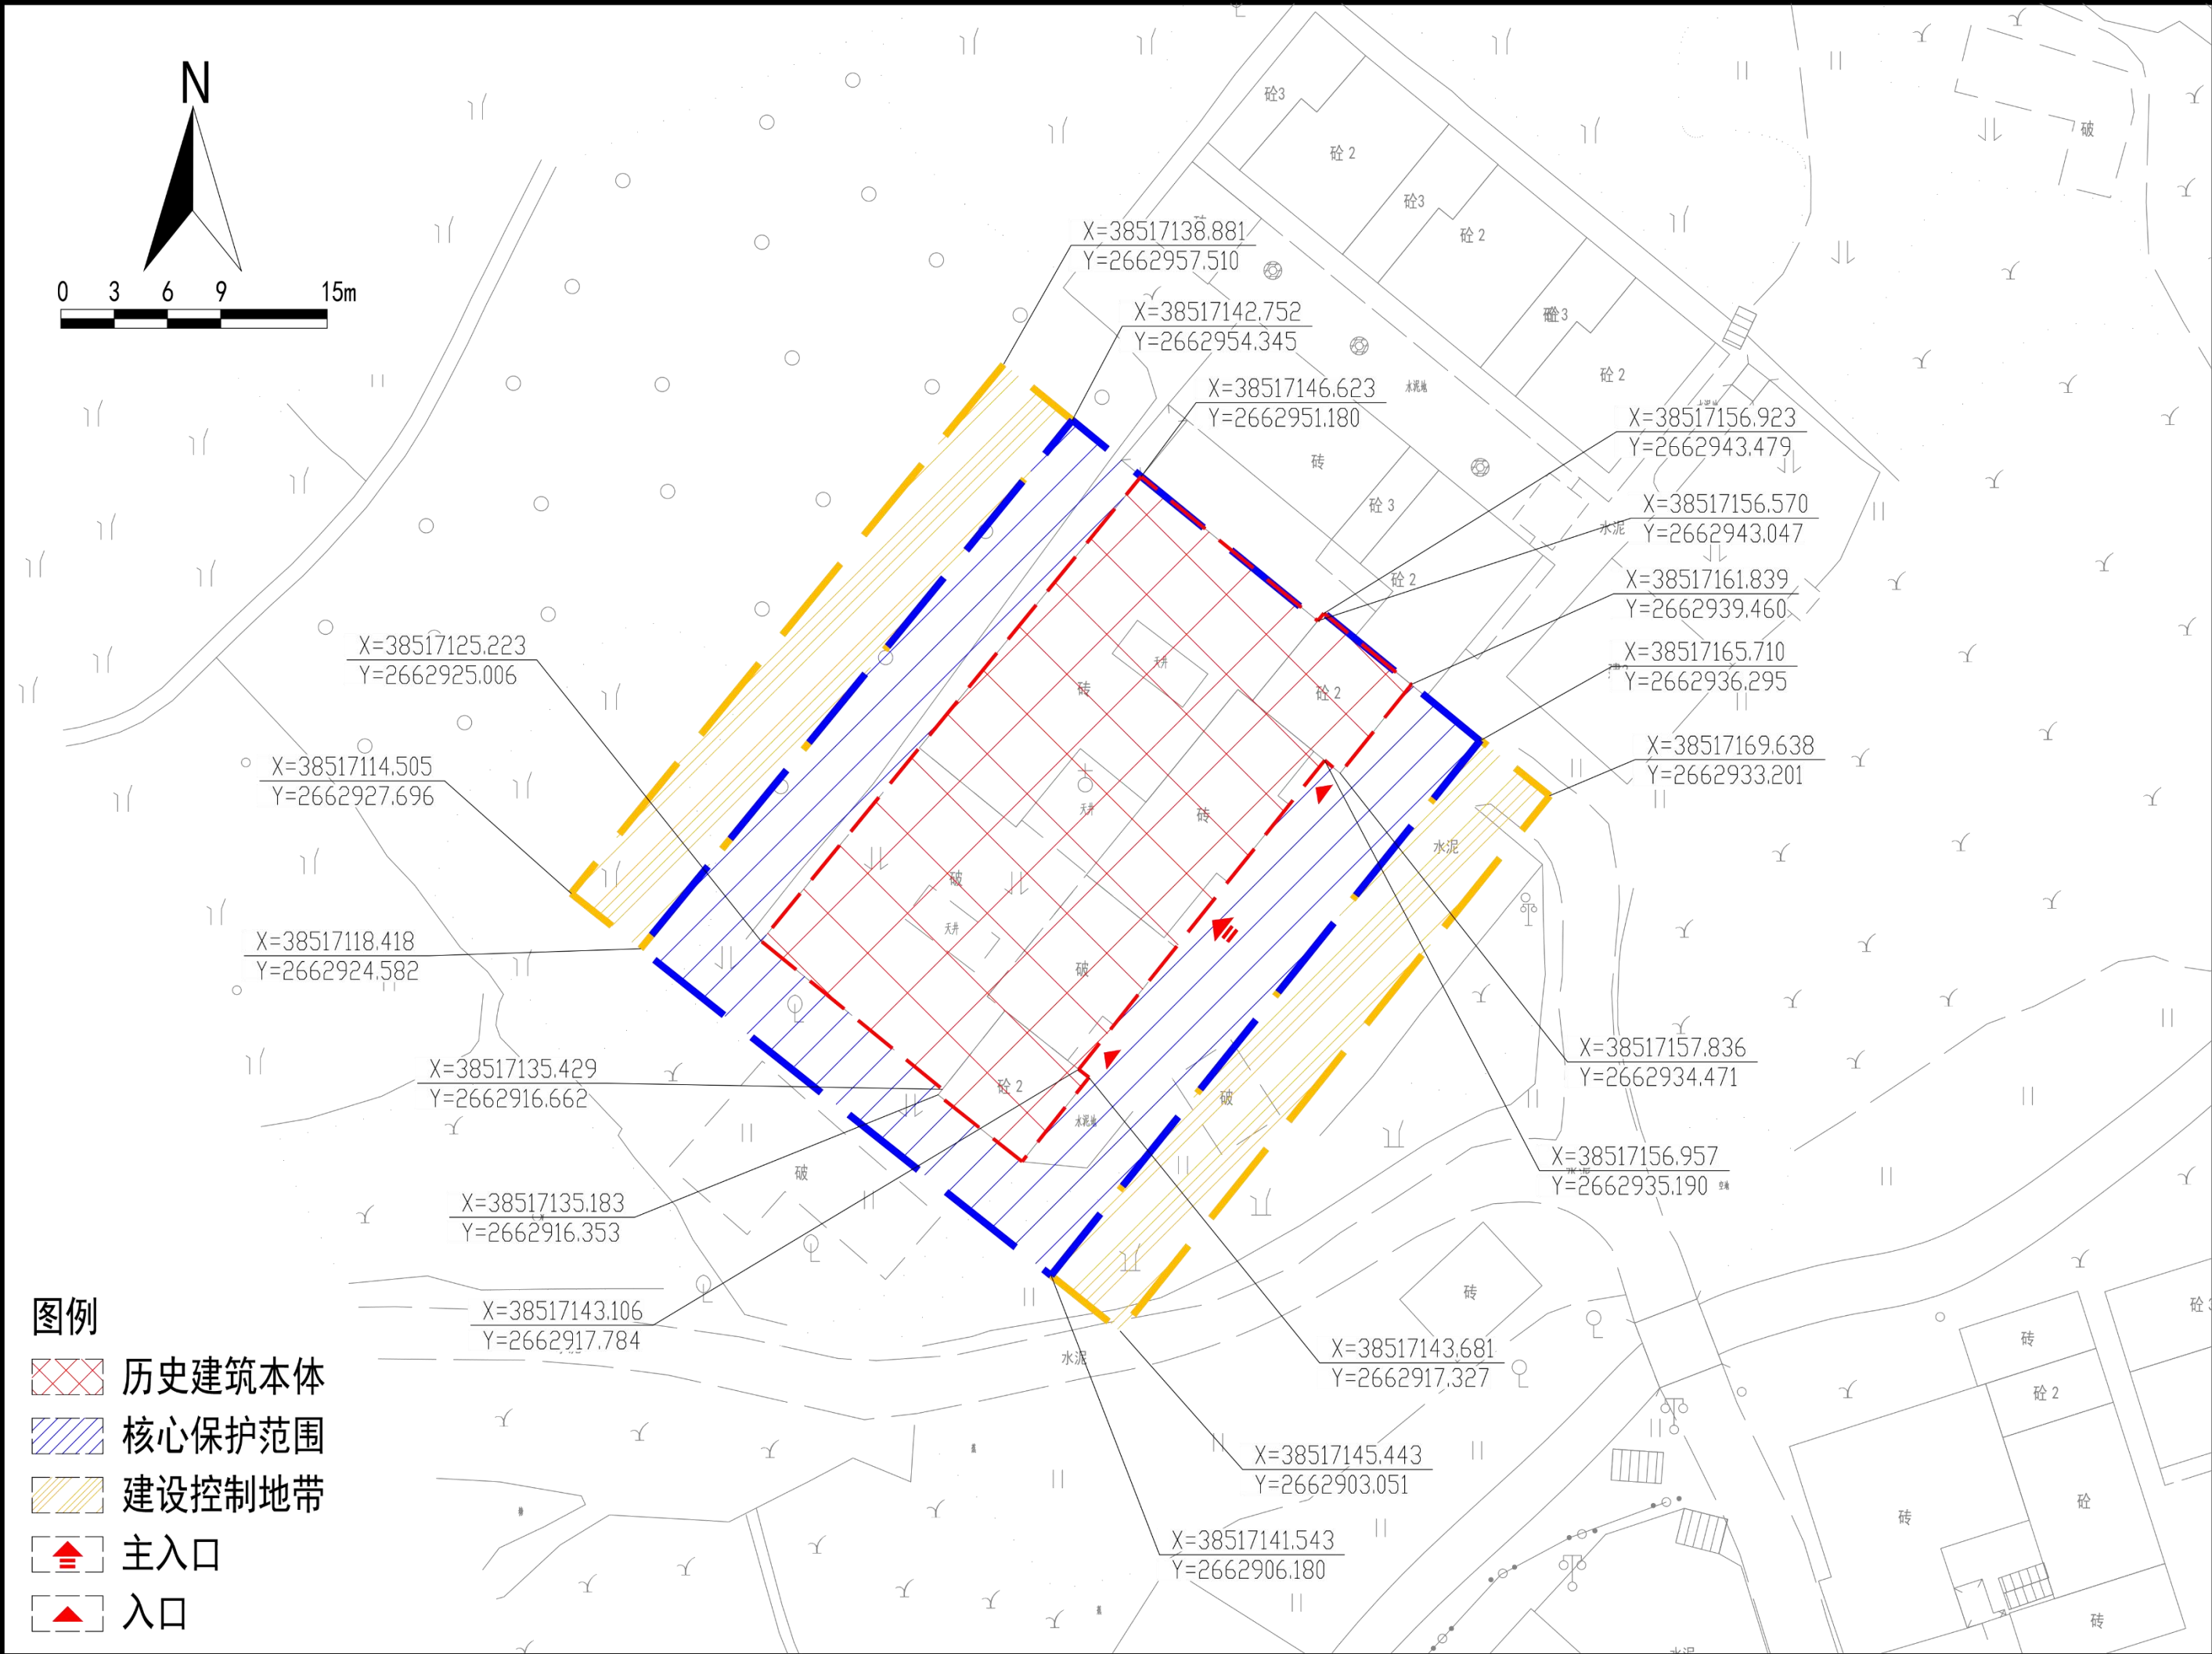
保护范围图

航拍图		● 该处历史建筑 ○ 周边文物及其他历史建筑	
地址	新丰县丰城街道罗洞村委对门组		
区位	历史城区外		管理单元 ——
价值认定与现状评估	年代	清代	建筑风格 中国传统式
	两堂两横两角楼，两个角楼位于第一排建筑。 建筑现状评估：第一排建筑保留情况较好，其他建筑保留较差，大部分已坍塌或开裂。		
保护要求分类	<input type="checkbox"/> 一类		<input checked="" type="checkbox"/> 二类
核心保护范围	1130.02m²	建设控制地带	385.68m²
控规调整建议	——

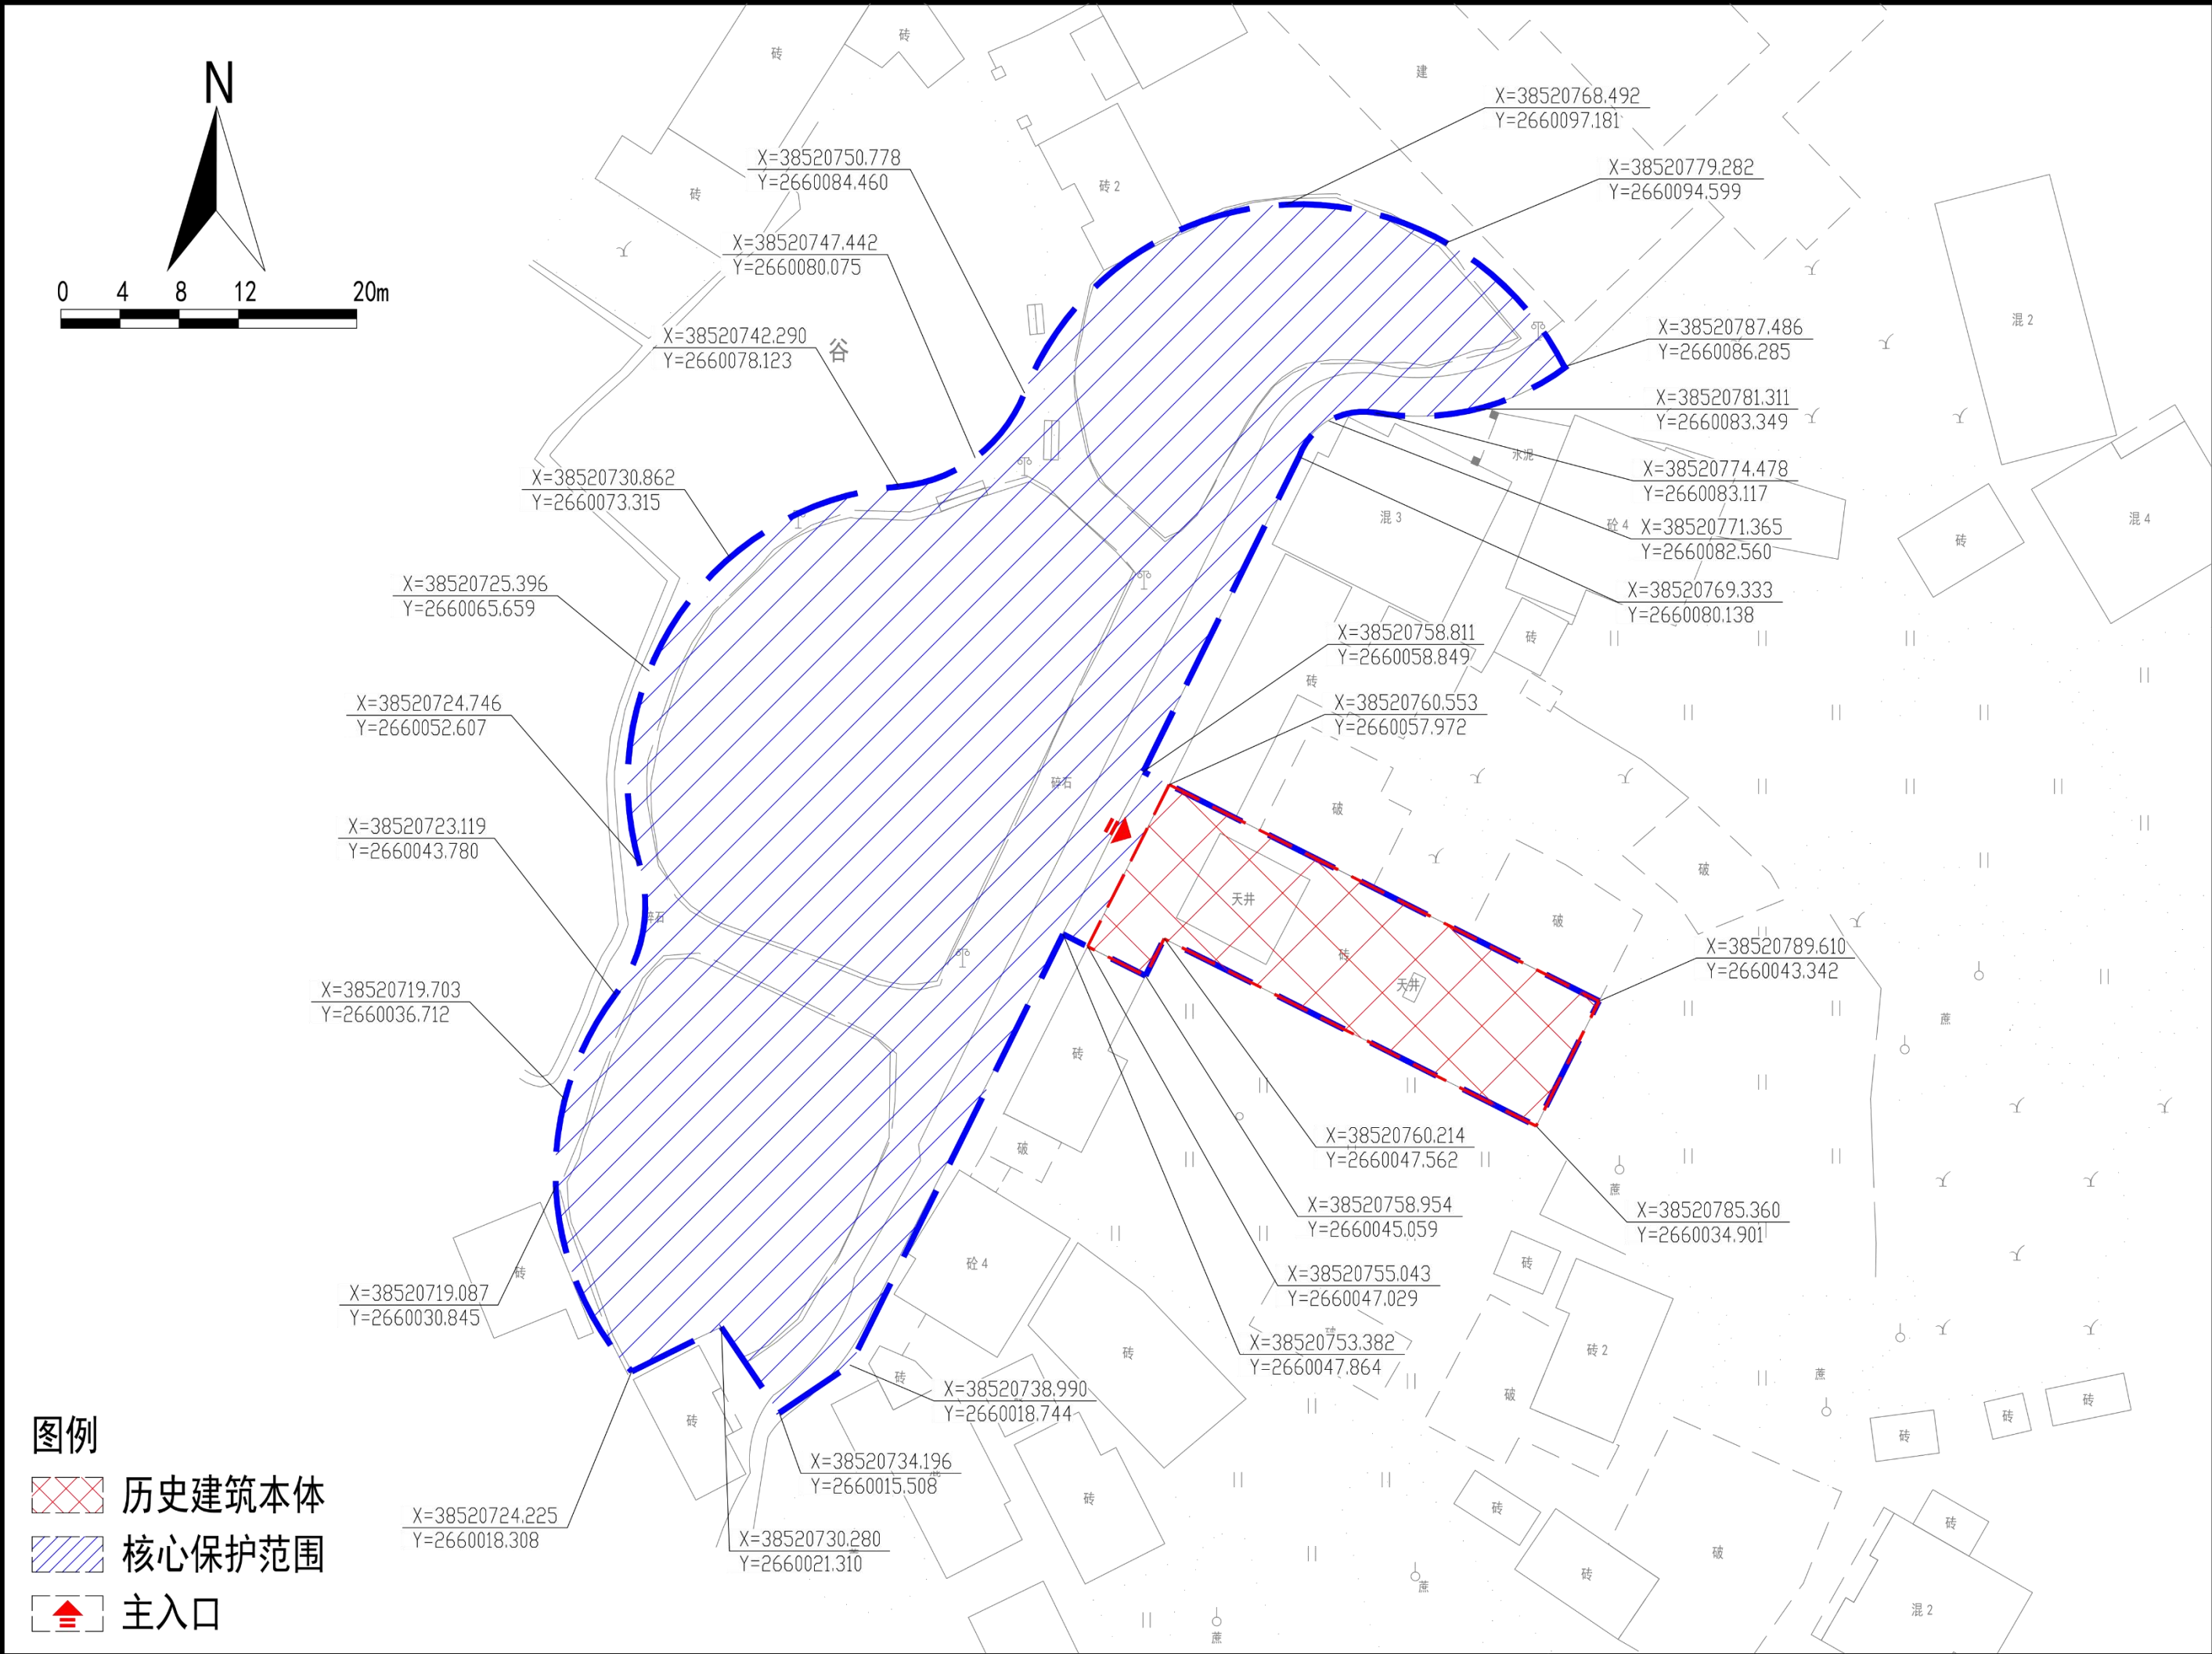
保护范围图

航拍图		● 该处历史建筑 ○ 周边文物及其他历史建筑	
地址	新丰县丰城街道会前村委九组		
区位	历史城区外		管理单元 ——
价值认定与现状评估	年代	清代	建筑风格 中国传统式
	三进两院式布局，外立面为青砖砌筑墙面，建筑前侧有两根立柱，内墙为青砖砌筑水泥抹灰墙面，梁架结构为木制结构。 建筑现状评估：祠堂近年已修缮，建筑整体保存状况较好，祠堂仍在使用。		
保护要求分类	<input checked="" type="checkbox"/> 一类		<input type="checkbox"/> 二类
核心保护范围	2601.28m²	建设控制地带	0m²
控规调整建议	——

合理利用建议	建议按原样材质、色彩等原貌修复外墙残损部位，加强对主立面及主要价值要素的保护，调整内部布局，保留祠堂现有功能，并植入民风民俗展示、文化沙龙、产品推广等新功能。
--------	---

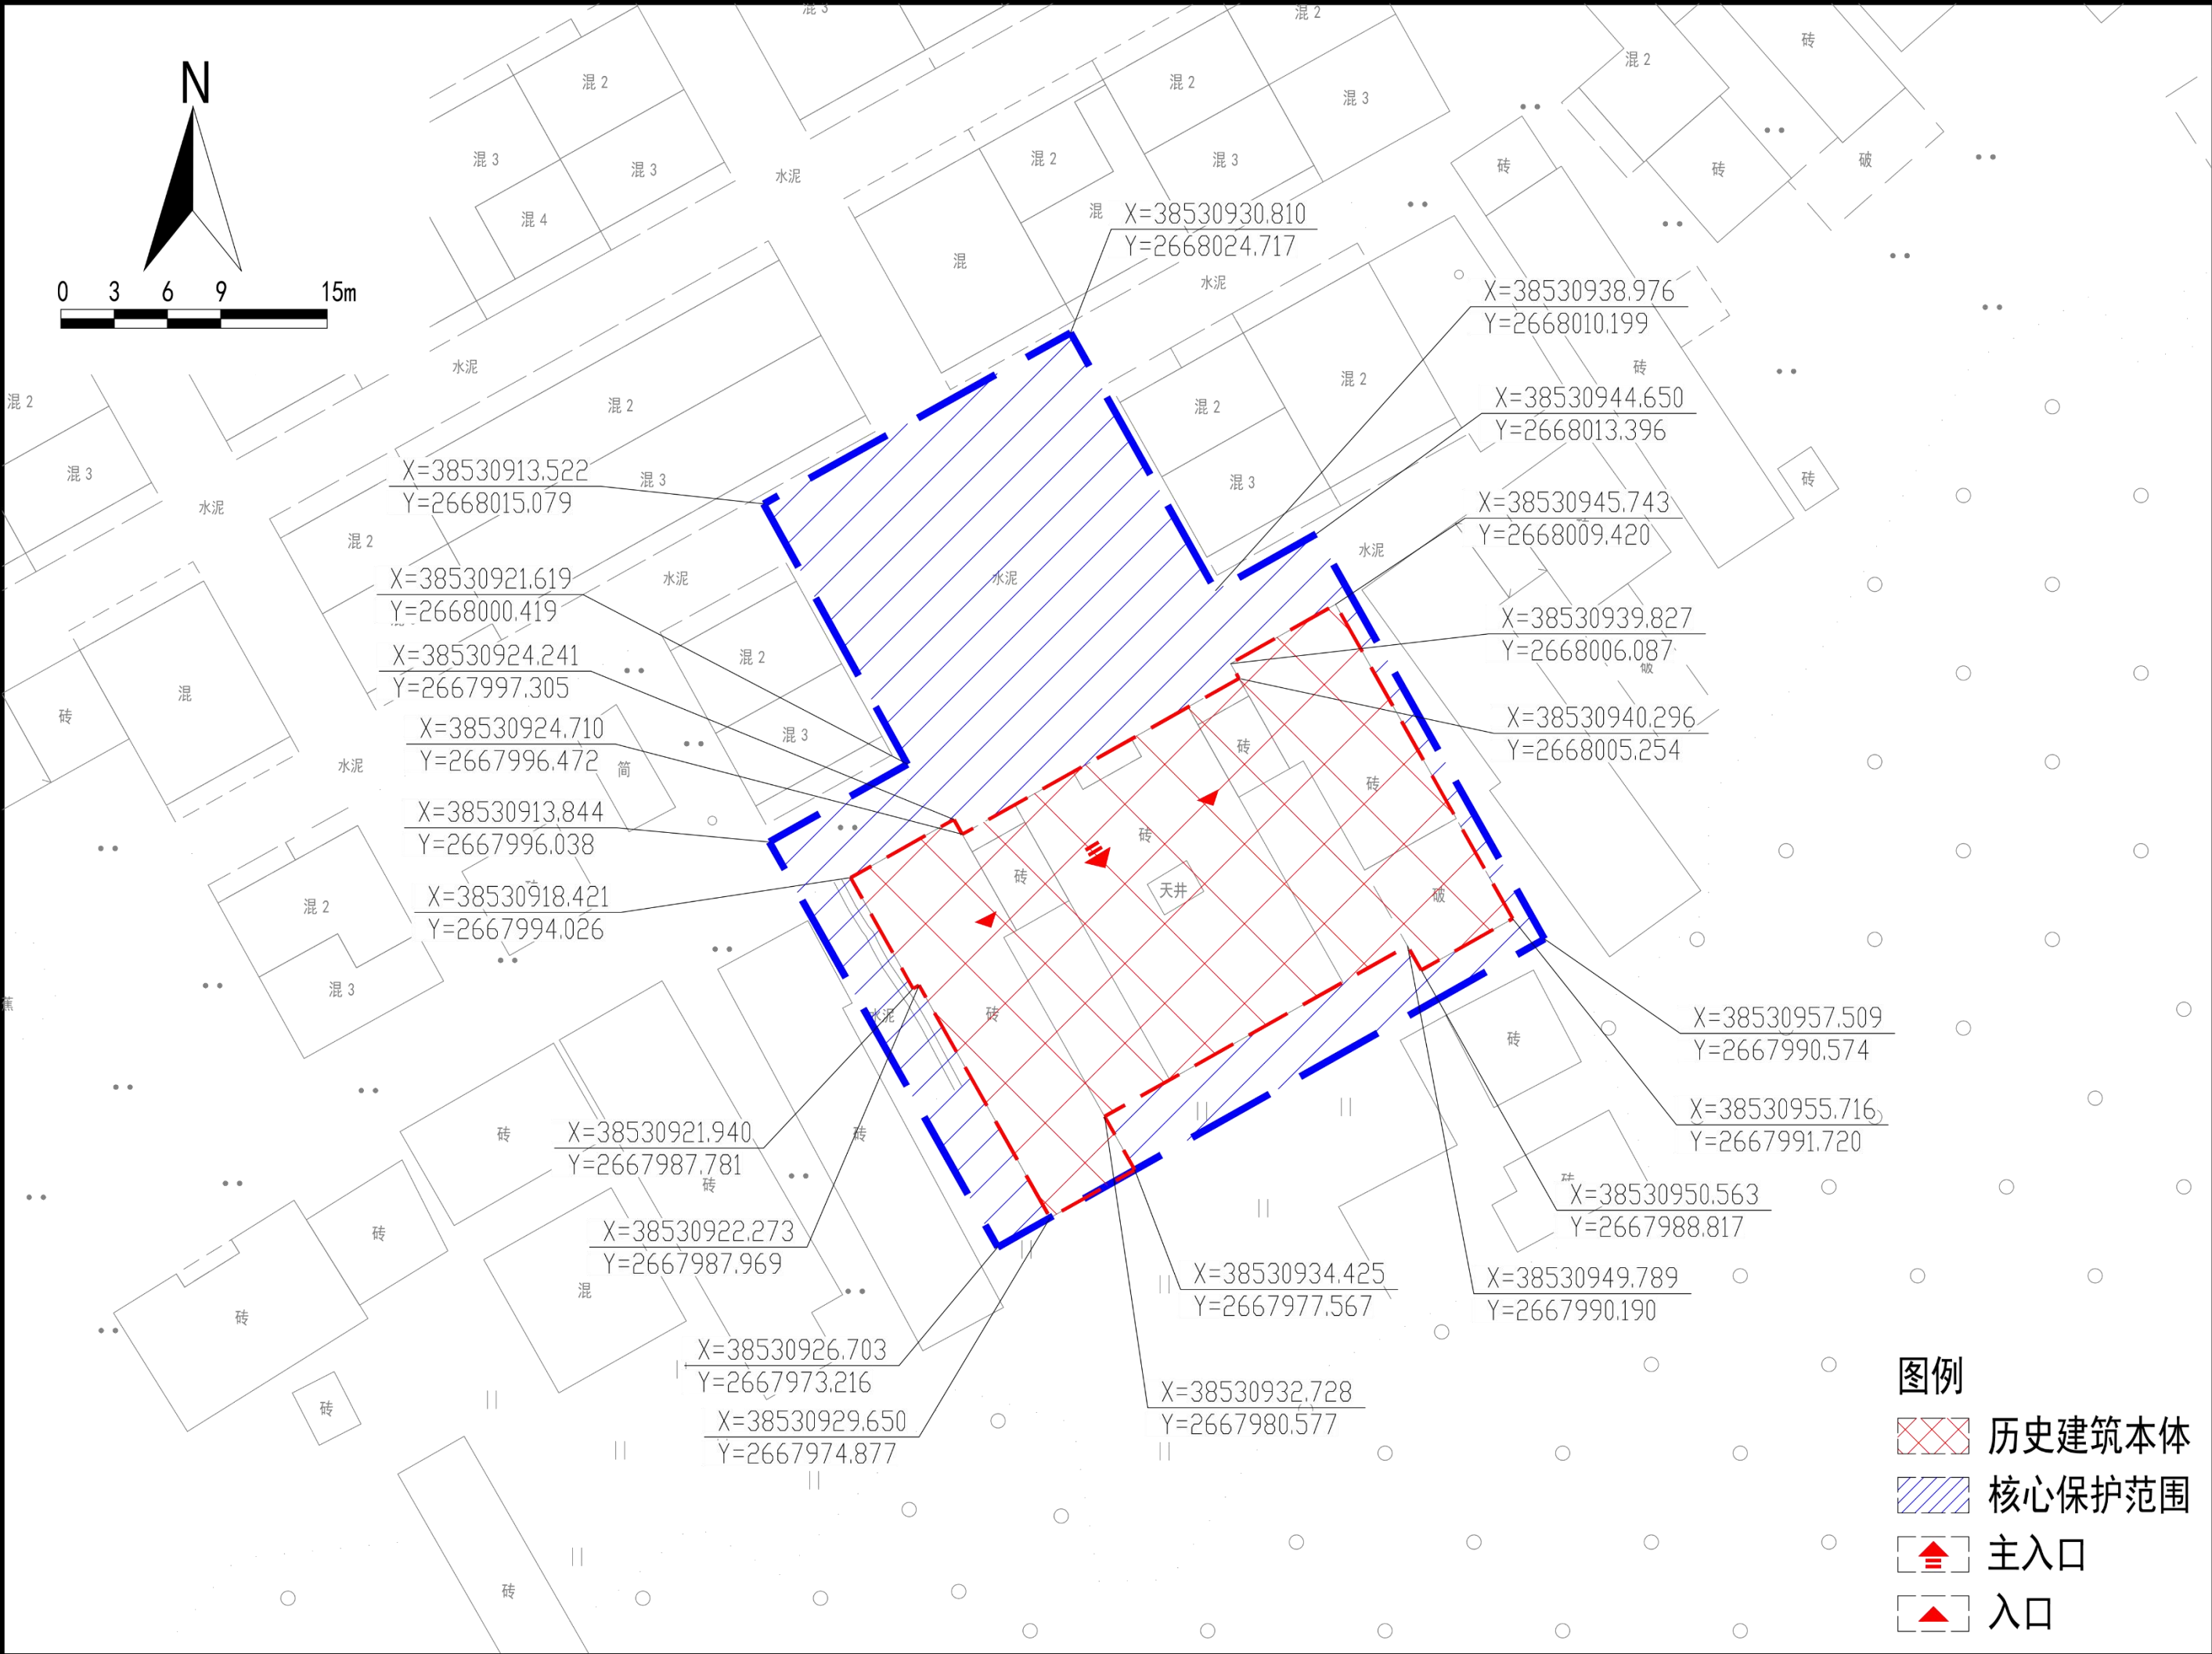
保护范围图

航拍图		● 该处历史建筑 ○ 周边文物及其他历史建筑	
地址	新丰县马头镇潭石村委九组		
区位	历史城区外		管理单元 ——
价值认定与现状评估	年代	清代	建筑风格 中国传统式
	<p>中间为由前后斜坡屋顶房屋组合而成的宗祠，外立面为水泥抹灰墙面，内墙为土砖砌筑水泥抹灰墙面，建筑内部梁架结构为木制结构。两侧为民居，其中第一排留存较好。</p> <p>建筑现状评估：祠堂保存较好，两侧第一排民居保留较好，后面部分民居坍塌。</p>		
保护要求分类	<input type="checkbox"/> 一类		<input checked="" type="checkbox"/> 二类
核心保护范围	1257.94m²	建设控制地带	0m²
控规调整建议	——
