核心价值要素信息图		名称	善利德邻堂		编号	440233-01-001		建议保护价值要素	
核心价值要素后括号内数字对应索引图编号。								在修缮工程条件允许情况下 建议保护以下价值要素。	
核心价值要素索引图									
		内部围楼主立面（1）		内部围楼西南立面（2）		内部围楼东南立面（3）		内部围楼东北立面（4）	
		角楼（5）		青砖拱券门		石门框、八卦门簪、门枕		青砖叠涩屋檐	
		花岗岩窗框		花岗岩圆孔窗		青石万字纹漏窗		青石钱纹漏窗	
		花岗岩枪眼		雕花瓜柱		雕花木漏窗		雕花木漏窗

核心价值要素信息图		名称	善利新屋		编号	440233-01-002
核心价值要素后括号内数字对应索引图编号。						
核心价值要素索引图		<div><div>

核心价值要素信息图		名称	龙围白门楼		编号	440233-01-003		建议保护价值要素	
核心价值要素后括号内数字对应索引图编号。								在修缮工程条件允许情况下 建议保护以下价值要素。	
<div>核心价值要素索引图</div>  		 	 	 	 	 			
		主立面（1）	角楼（2）	木梁架	木门扇	青砖墙

核心价值要素信息图		名称	罗洞善和楼		编号	440233-01-004		建议保护价值要素			
核心价值要素后括号内数字对应索引图编号。								在修缮工程条件允许情况下 建议保护以下价值要素。			
核心价值要素索引图		 		 		 		 		 	
		主立面（1）		石门框		钱纹石门枕		钱纹镶花石门枕		木梯

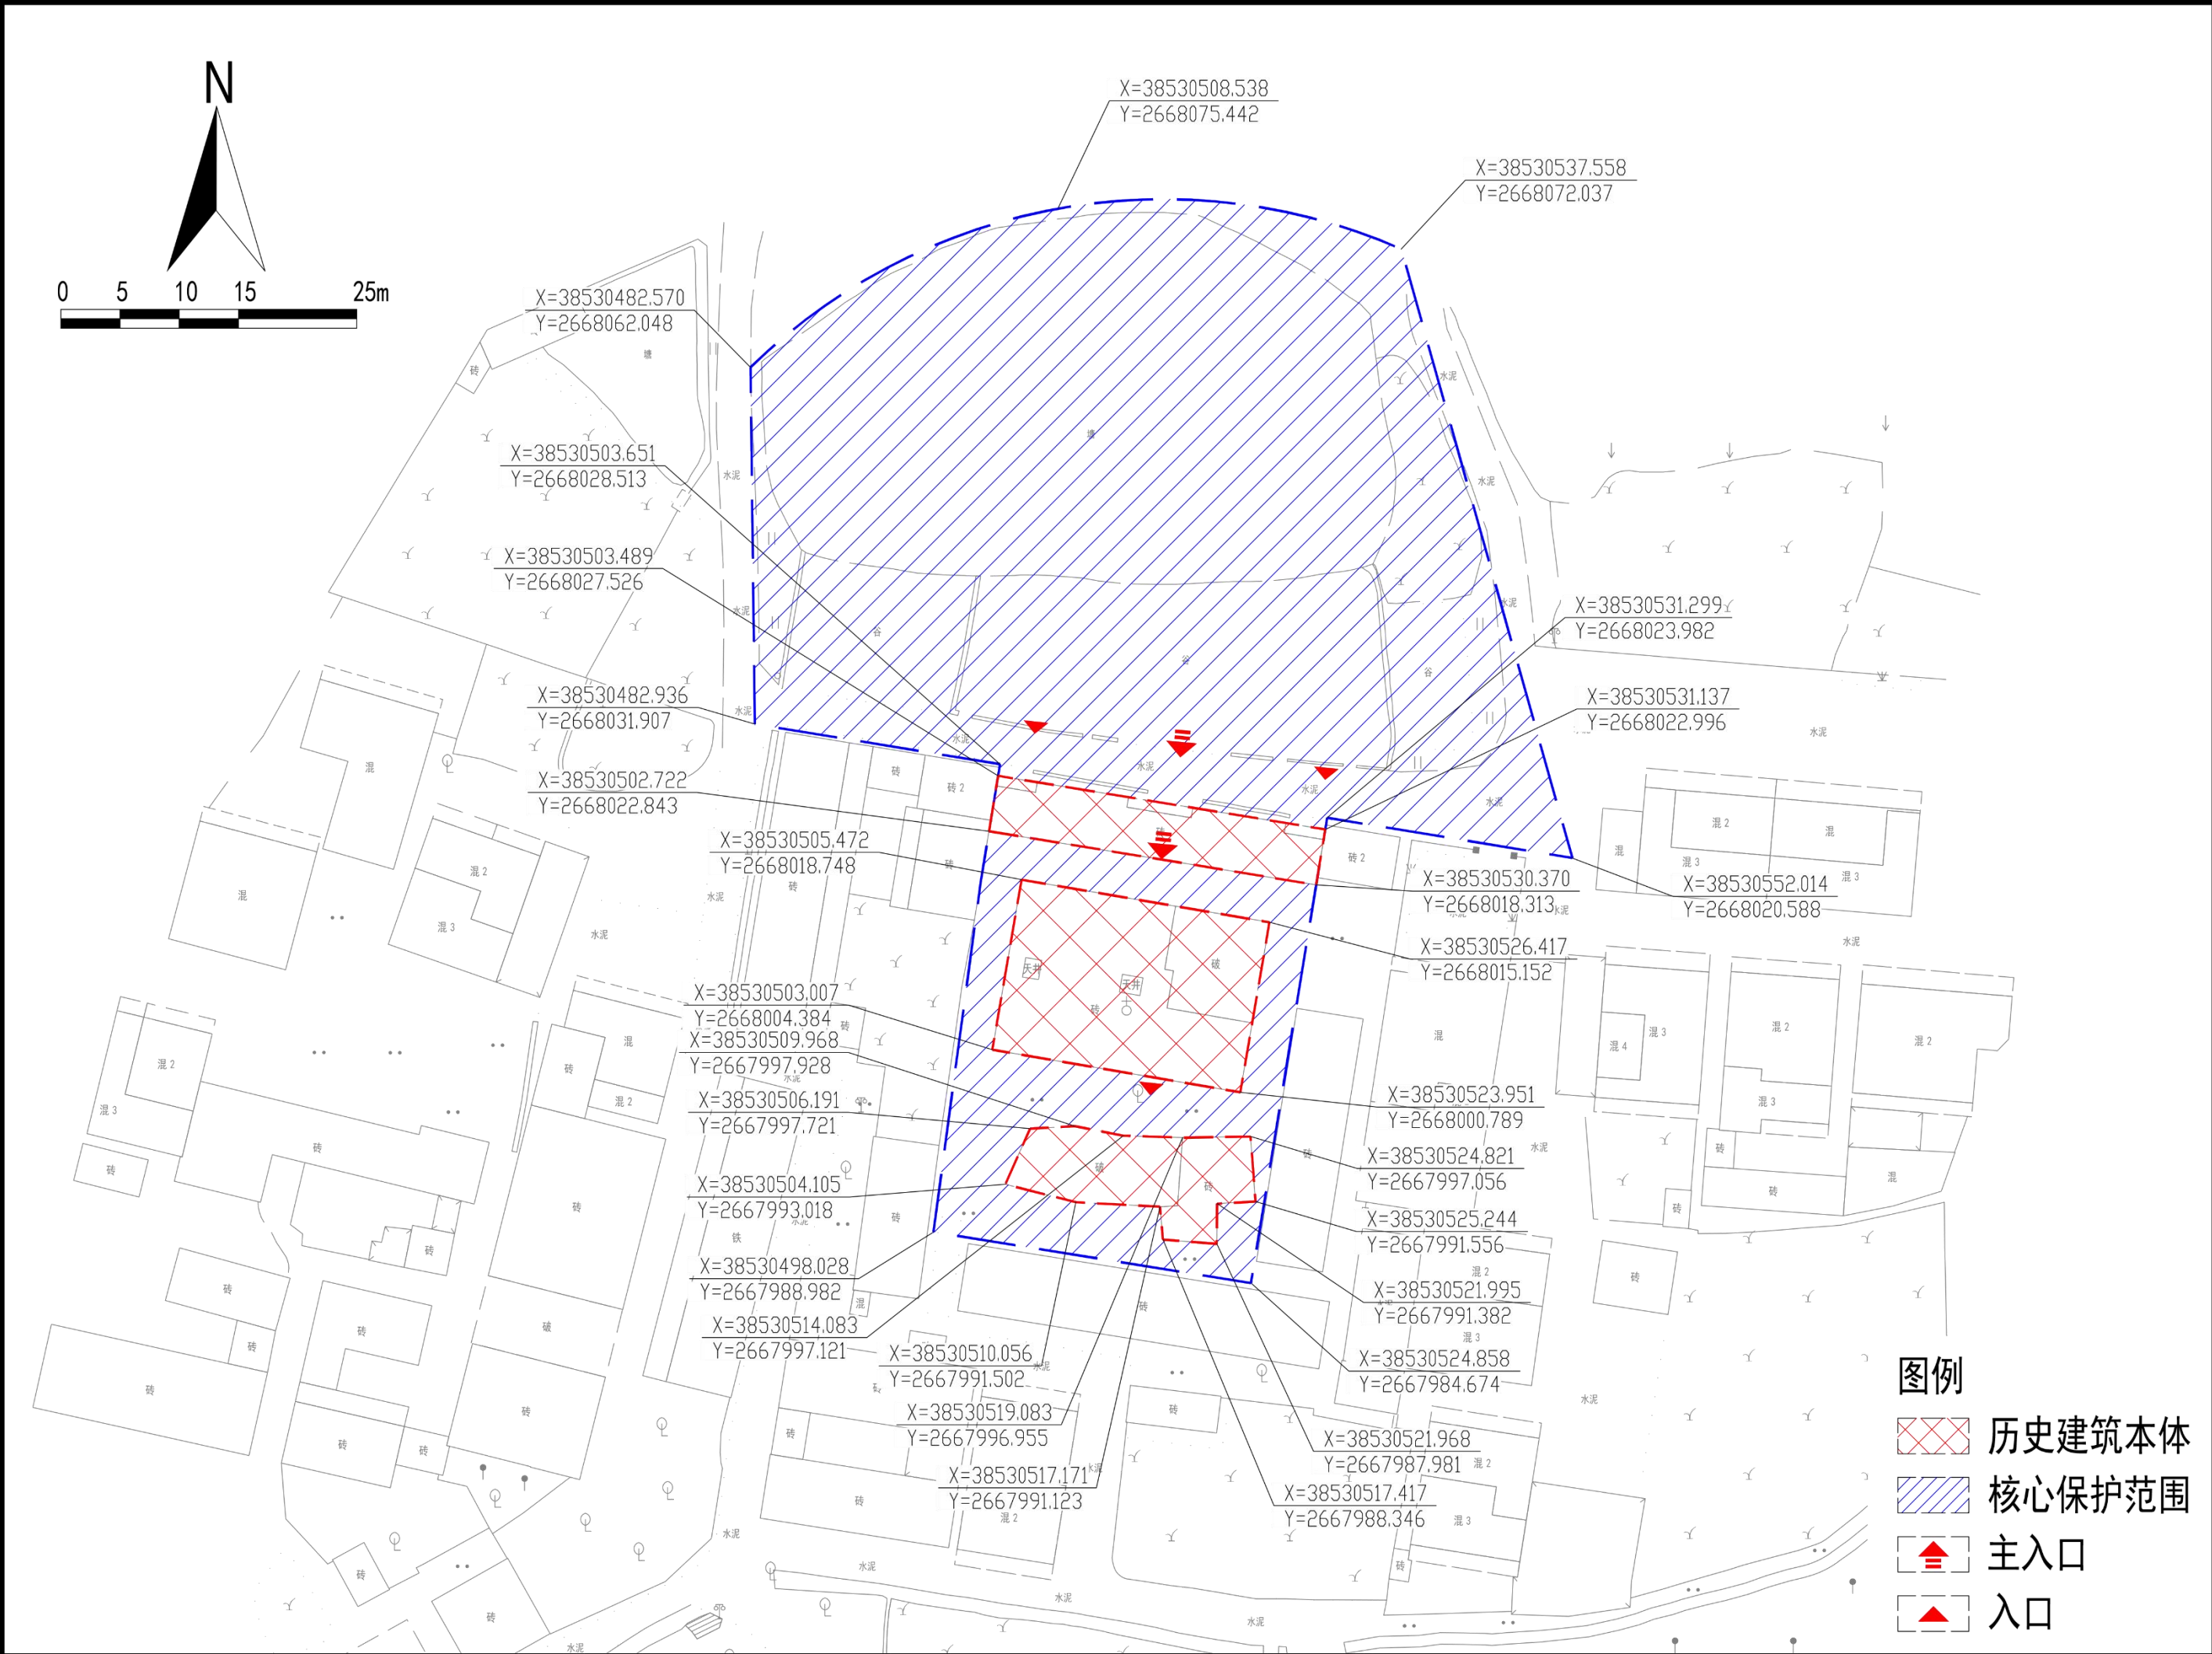
保护范围图

航拍图		● 该处历史建筑 ○ 周边文物及其他历史建筑	
地址	新丰县马头镇潭石村委八队		
区位	历史城区外		管理单元 ——
价值认定与现状评估	年代	清代以前	建筑风格 中国传统式
	<p>中间为由前后斜坡屋顶房屋组合而成的宗祠，外立面为青砖与土砖堆砌水泥抹灰墙面，建筑前侧有两根立柱，内墙为青砖砌筑水泥抹灰墙面，梁架结构为木制结构。两侧为民居，其中第一排留存较好。</p> <p>建筑现状评估祠堂保存较好，两侧第一排民居保留较好，后面部分民居坍塌。</p>		
保护要求分类	<input checked="" type="checkbox"/> 一类		<input type="checkbox"/> 二类
核心保护范围	3954.35m²	建设控制地带	0m²
控规调整建议	——

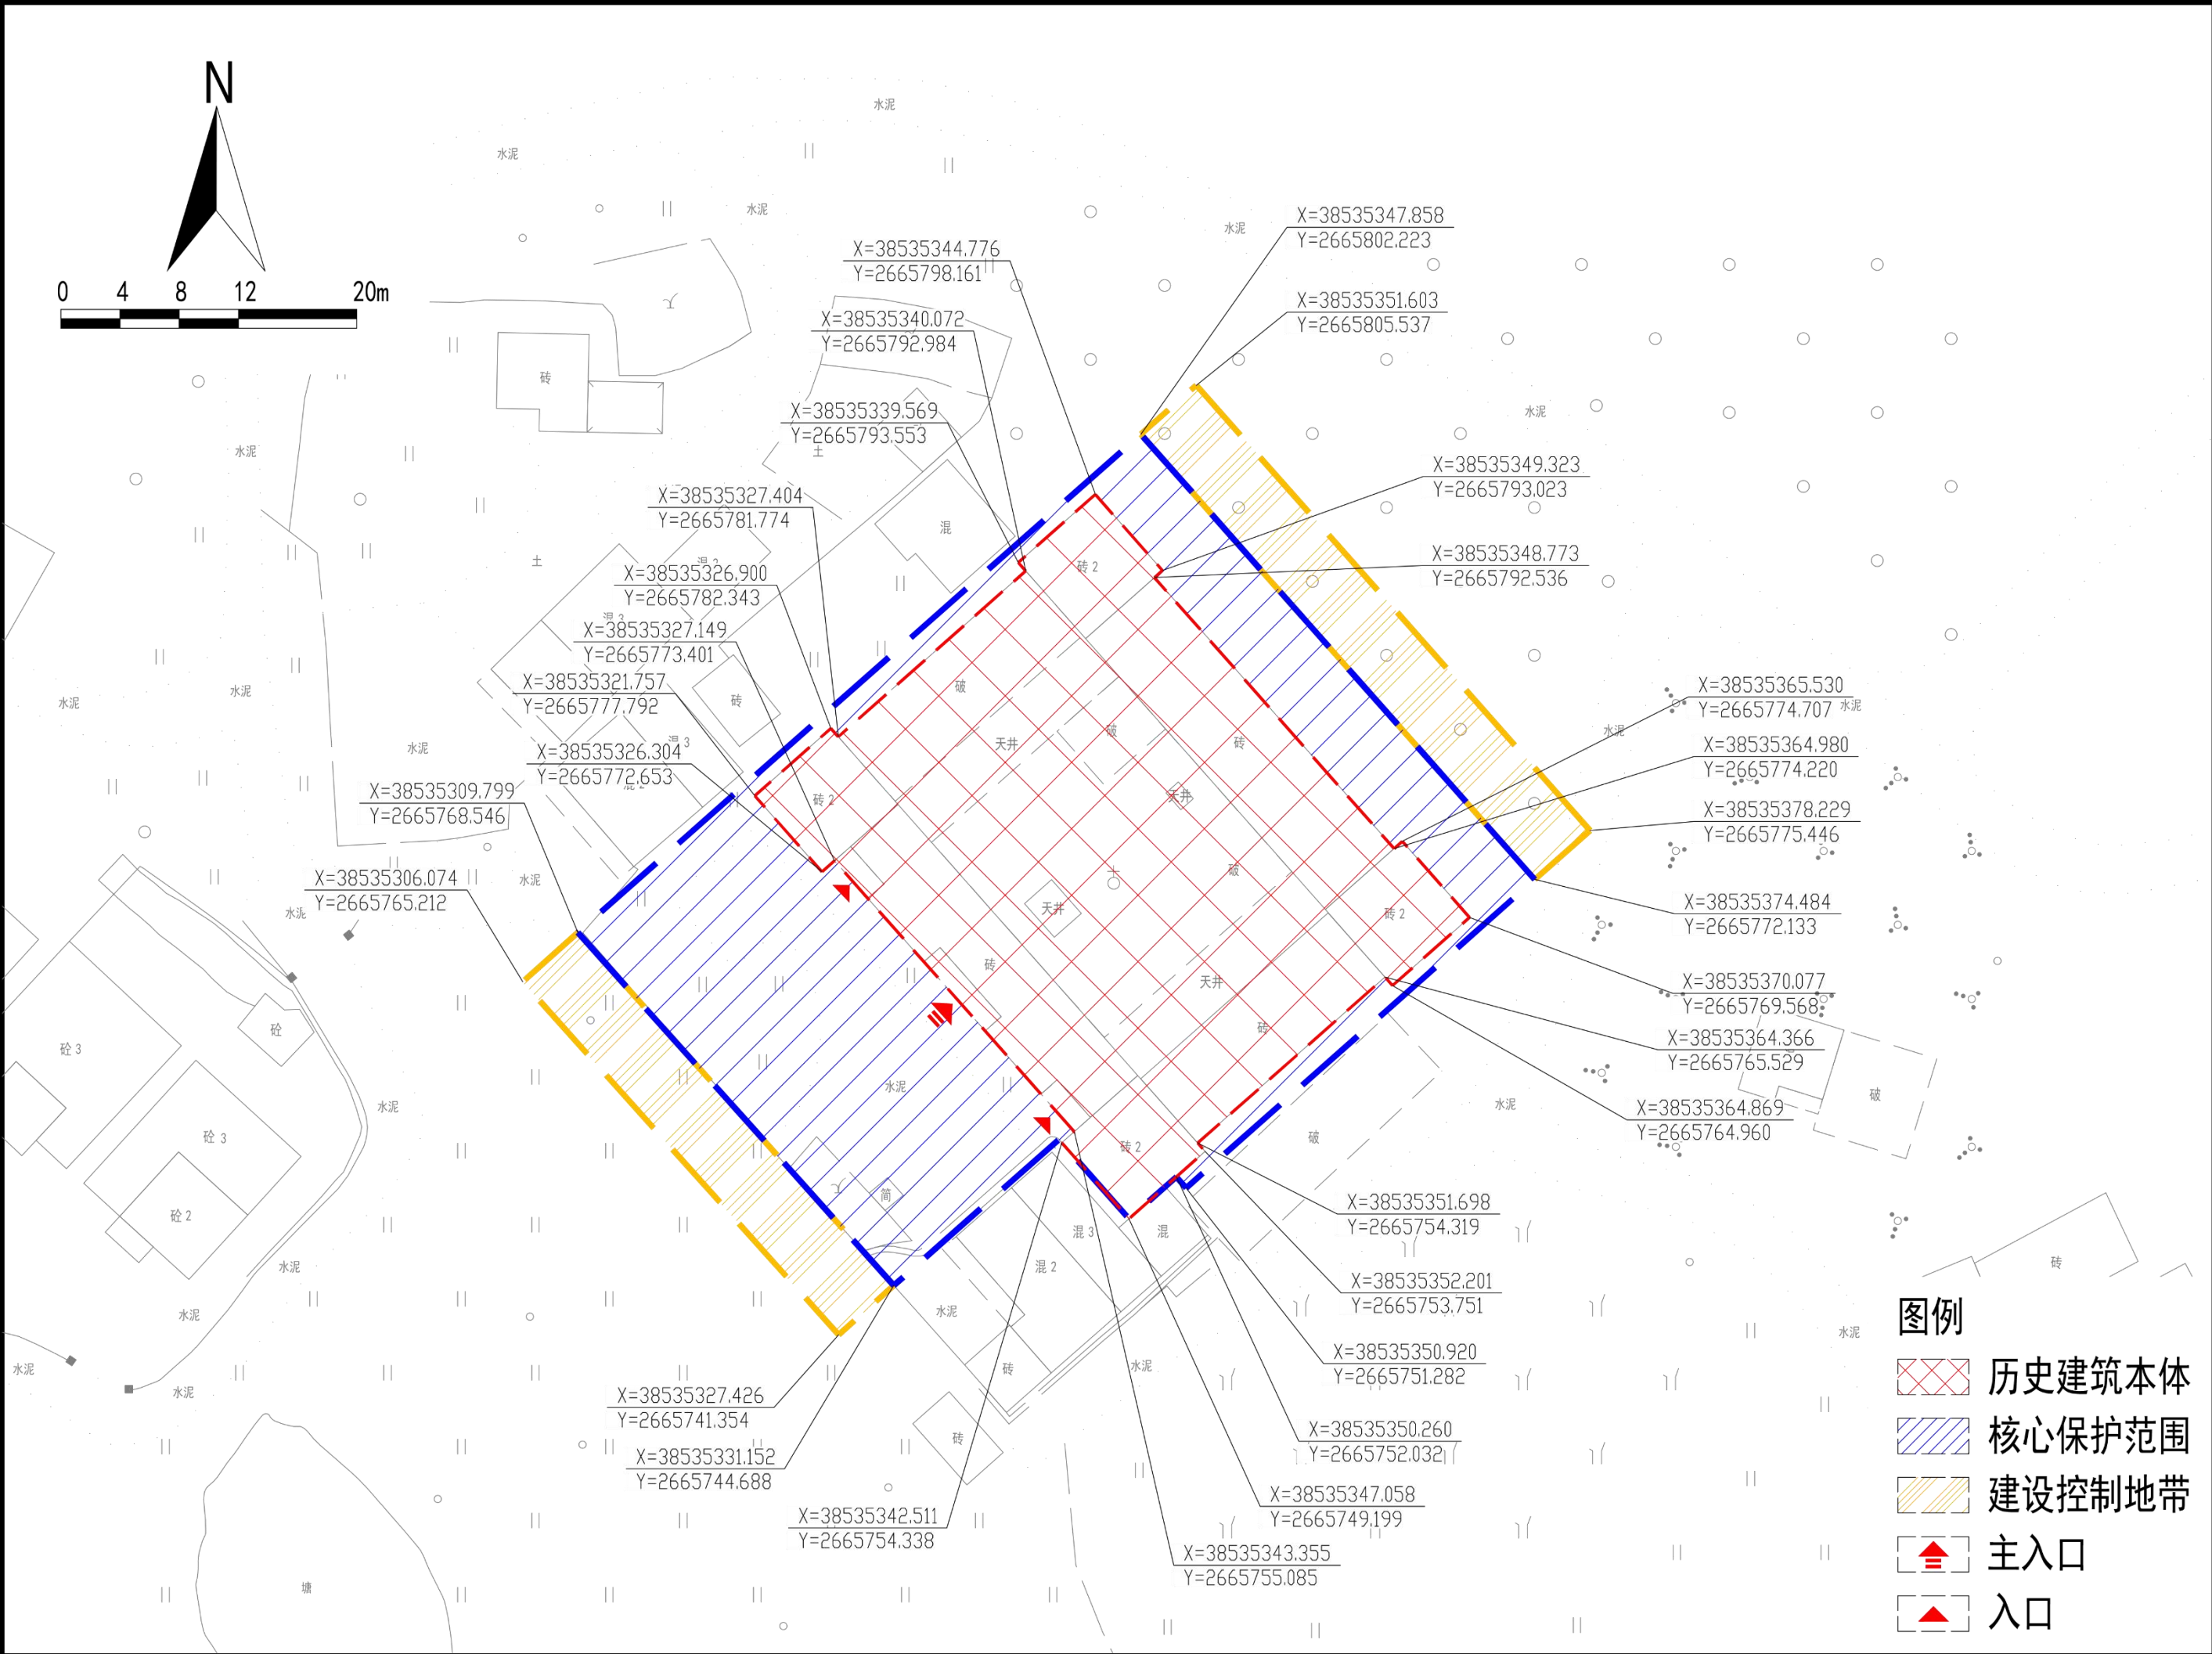
保护范围图

地址	新丰县马头镇层坑村委乎昌组			
区位	历史城区外		管理单元	——
价值认定与现状评估	年代	清代	建筑风格	中国传统式
	三堂两横四角楼，外立面为青砖水泥抹灰墙面，内墙为土砖砌筑水泥抹灰墙面，梁架结构为木制结构。 建筑现状评估：第一排建筑保留较好，后面部分民居坍塌或开裂，部分房间仍有居民居住。			
保护要求分类	<input type="checkbox"/> 一类		<input checked="" type="checkbox"/> 二类	
核心保护范围	1911.71m²		建设控制地带	360.99m²

建议加强对主立面及主要价值要素的保护，改造两侧排屋内部空间，整治周边环境要素，完善基础设施，并植入休闲娱乐、餐饮、品茗、书画鉴赏、住宿等新功能。

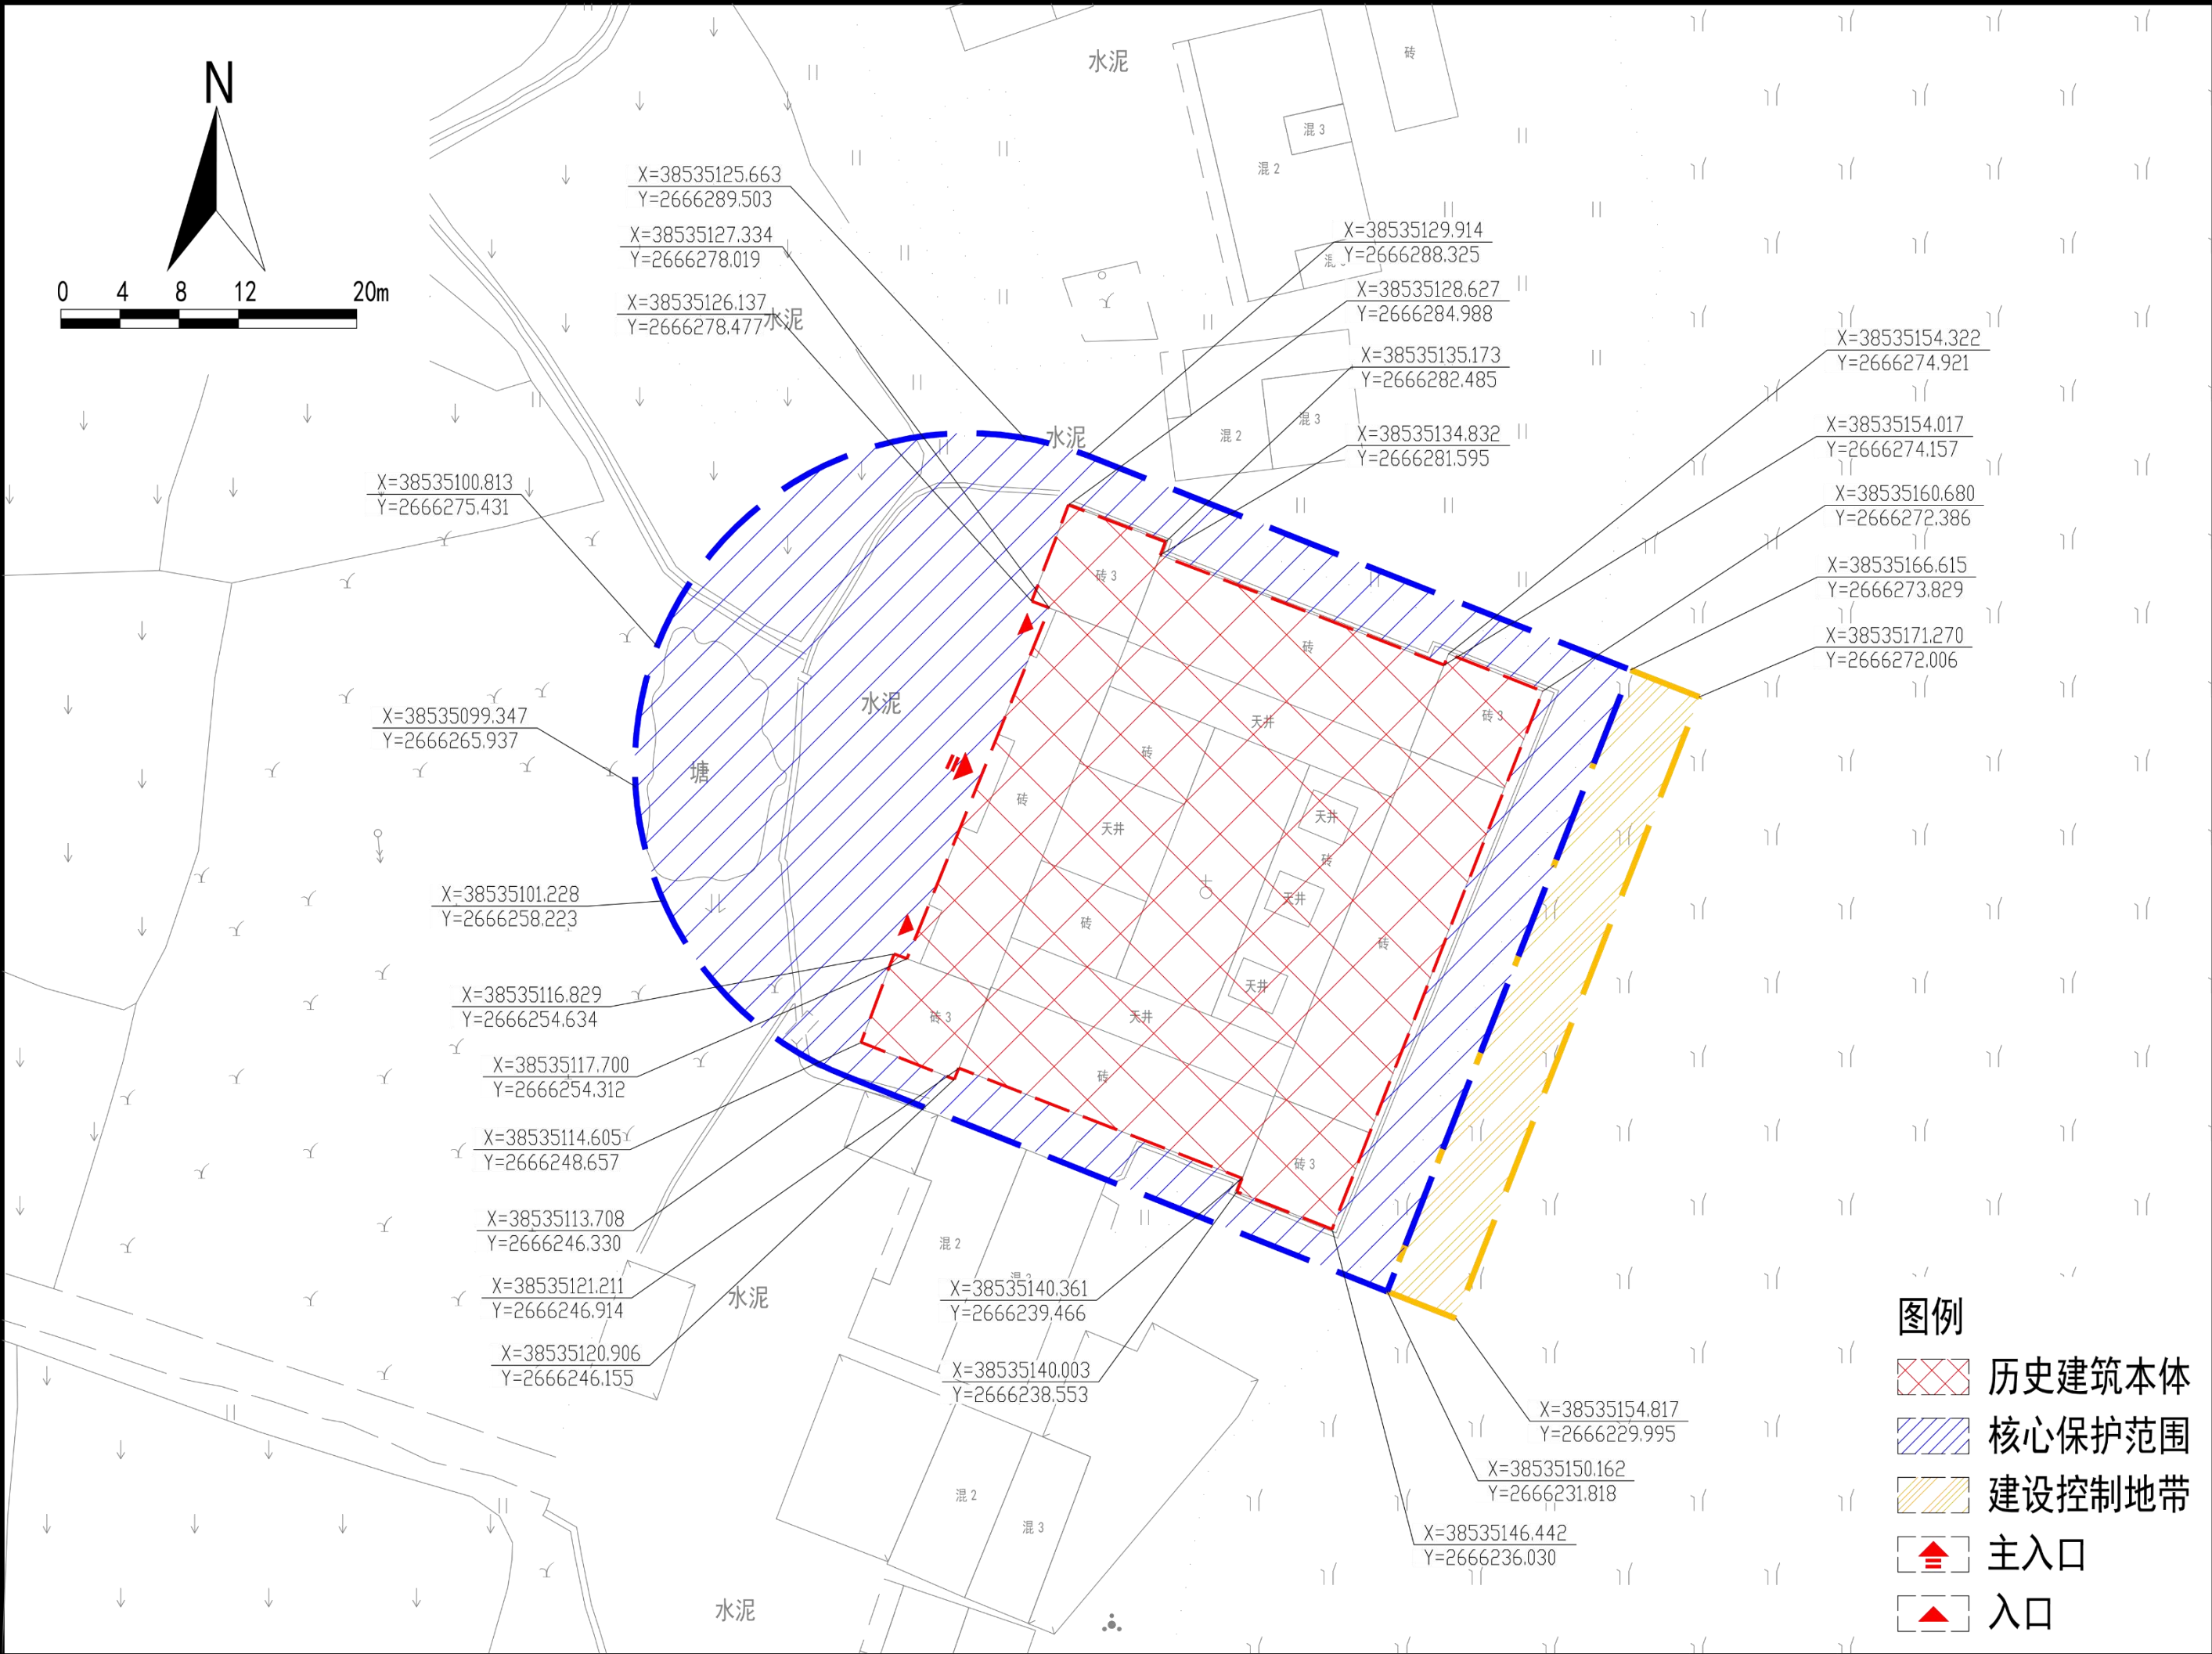
保护范围图

航拍图		● 该处历史建筑 ○ 周边文物及其他历史建筑	
地址	新丰县马头镇层坑村委连塘下组		
区位	历史城区外		管理单元 ——
价值认定与现状评估	年代	清代	建筑风格 中国传统式
	三堂两横四角楼，外立面为青砖水泥抹灰墙面，内墙为土砖砌筑水泥抹灰墙面，梁架结构为木制结构。 建筑现状评估：第一排建筑保留较好，后面部分民居坍塌或开裂，部分房间仍有居民居住。		
保护要求分类	<input type="checkbox"/> 一类		<input checked="" type="checkbox"/> 二类
核心保护范围	2568.93m²	建设控制地带	225.59m²
控规调整建议	——

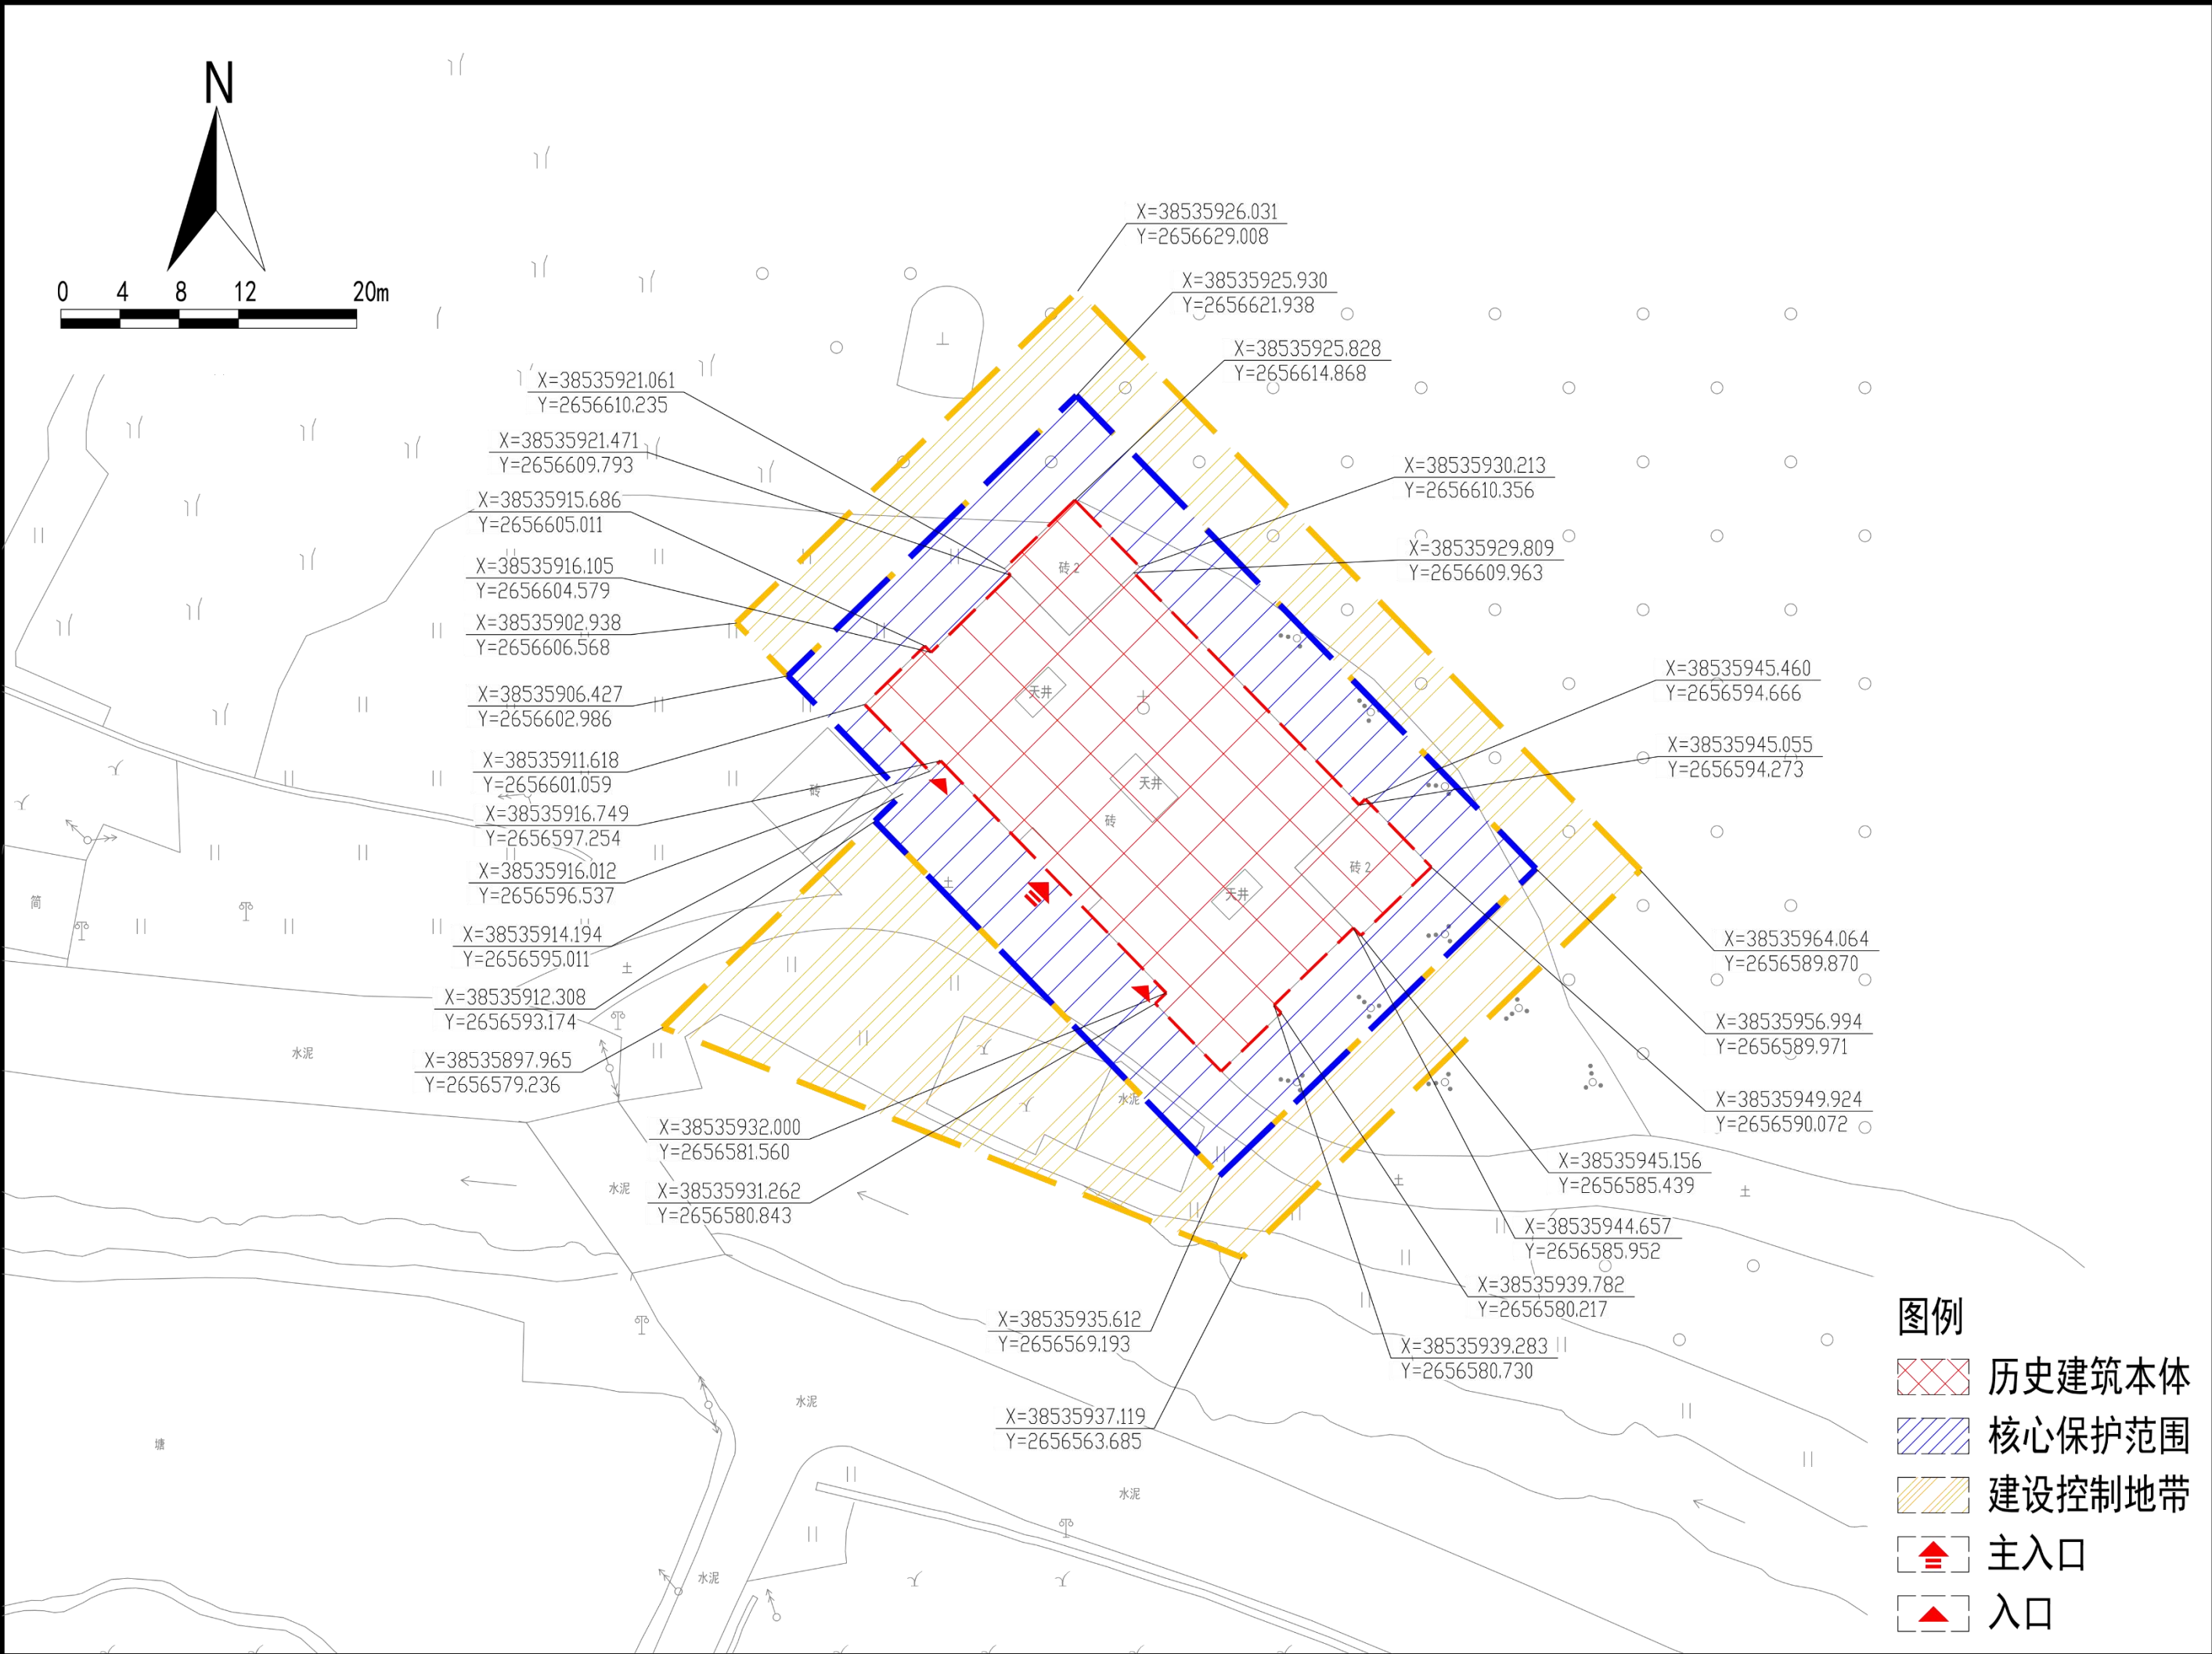
保护范围图

地址	新丰县马头镇桐木山村委二组			
区位	历史城区外		管理单元	——
价值认定与现状评估	年代	清代以前	建筑风格	中国传统式
	两堂两横两角楼，两个角楼位于最后一排建筑。 建筑现状评估建筑整体保存状况较好，建筑目前闲置。			
保护要求分类	<input checked="" type="checkbox"/> 一类		<input type="checkbox"/> 二类	
核心保护范围	1299.74m²	建设控制地带	995.29m²	
控规调整建议	——
