广东省文物保护单位  
**仙人塔保护规划（2021-2035年）**

# 规 划 文 本

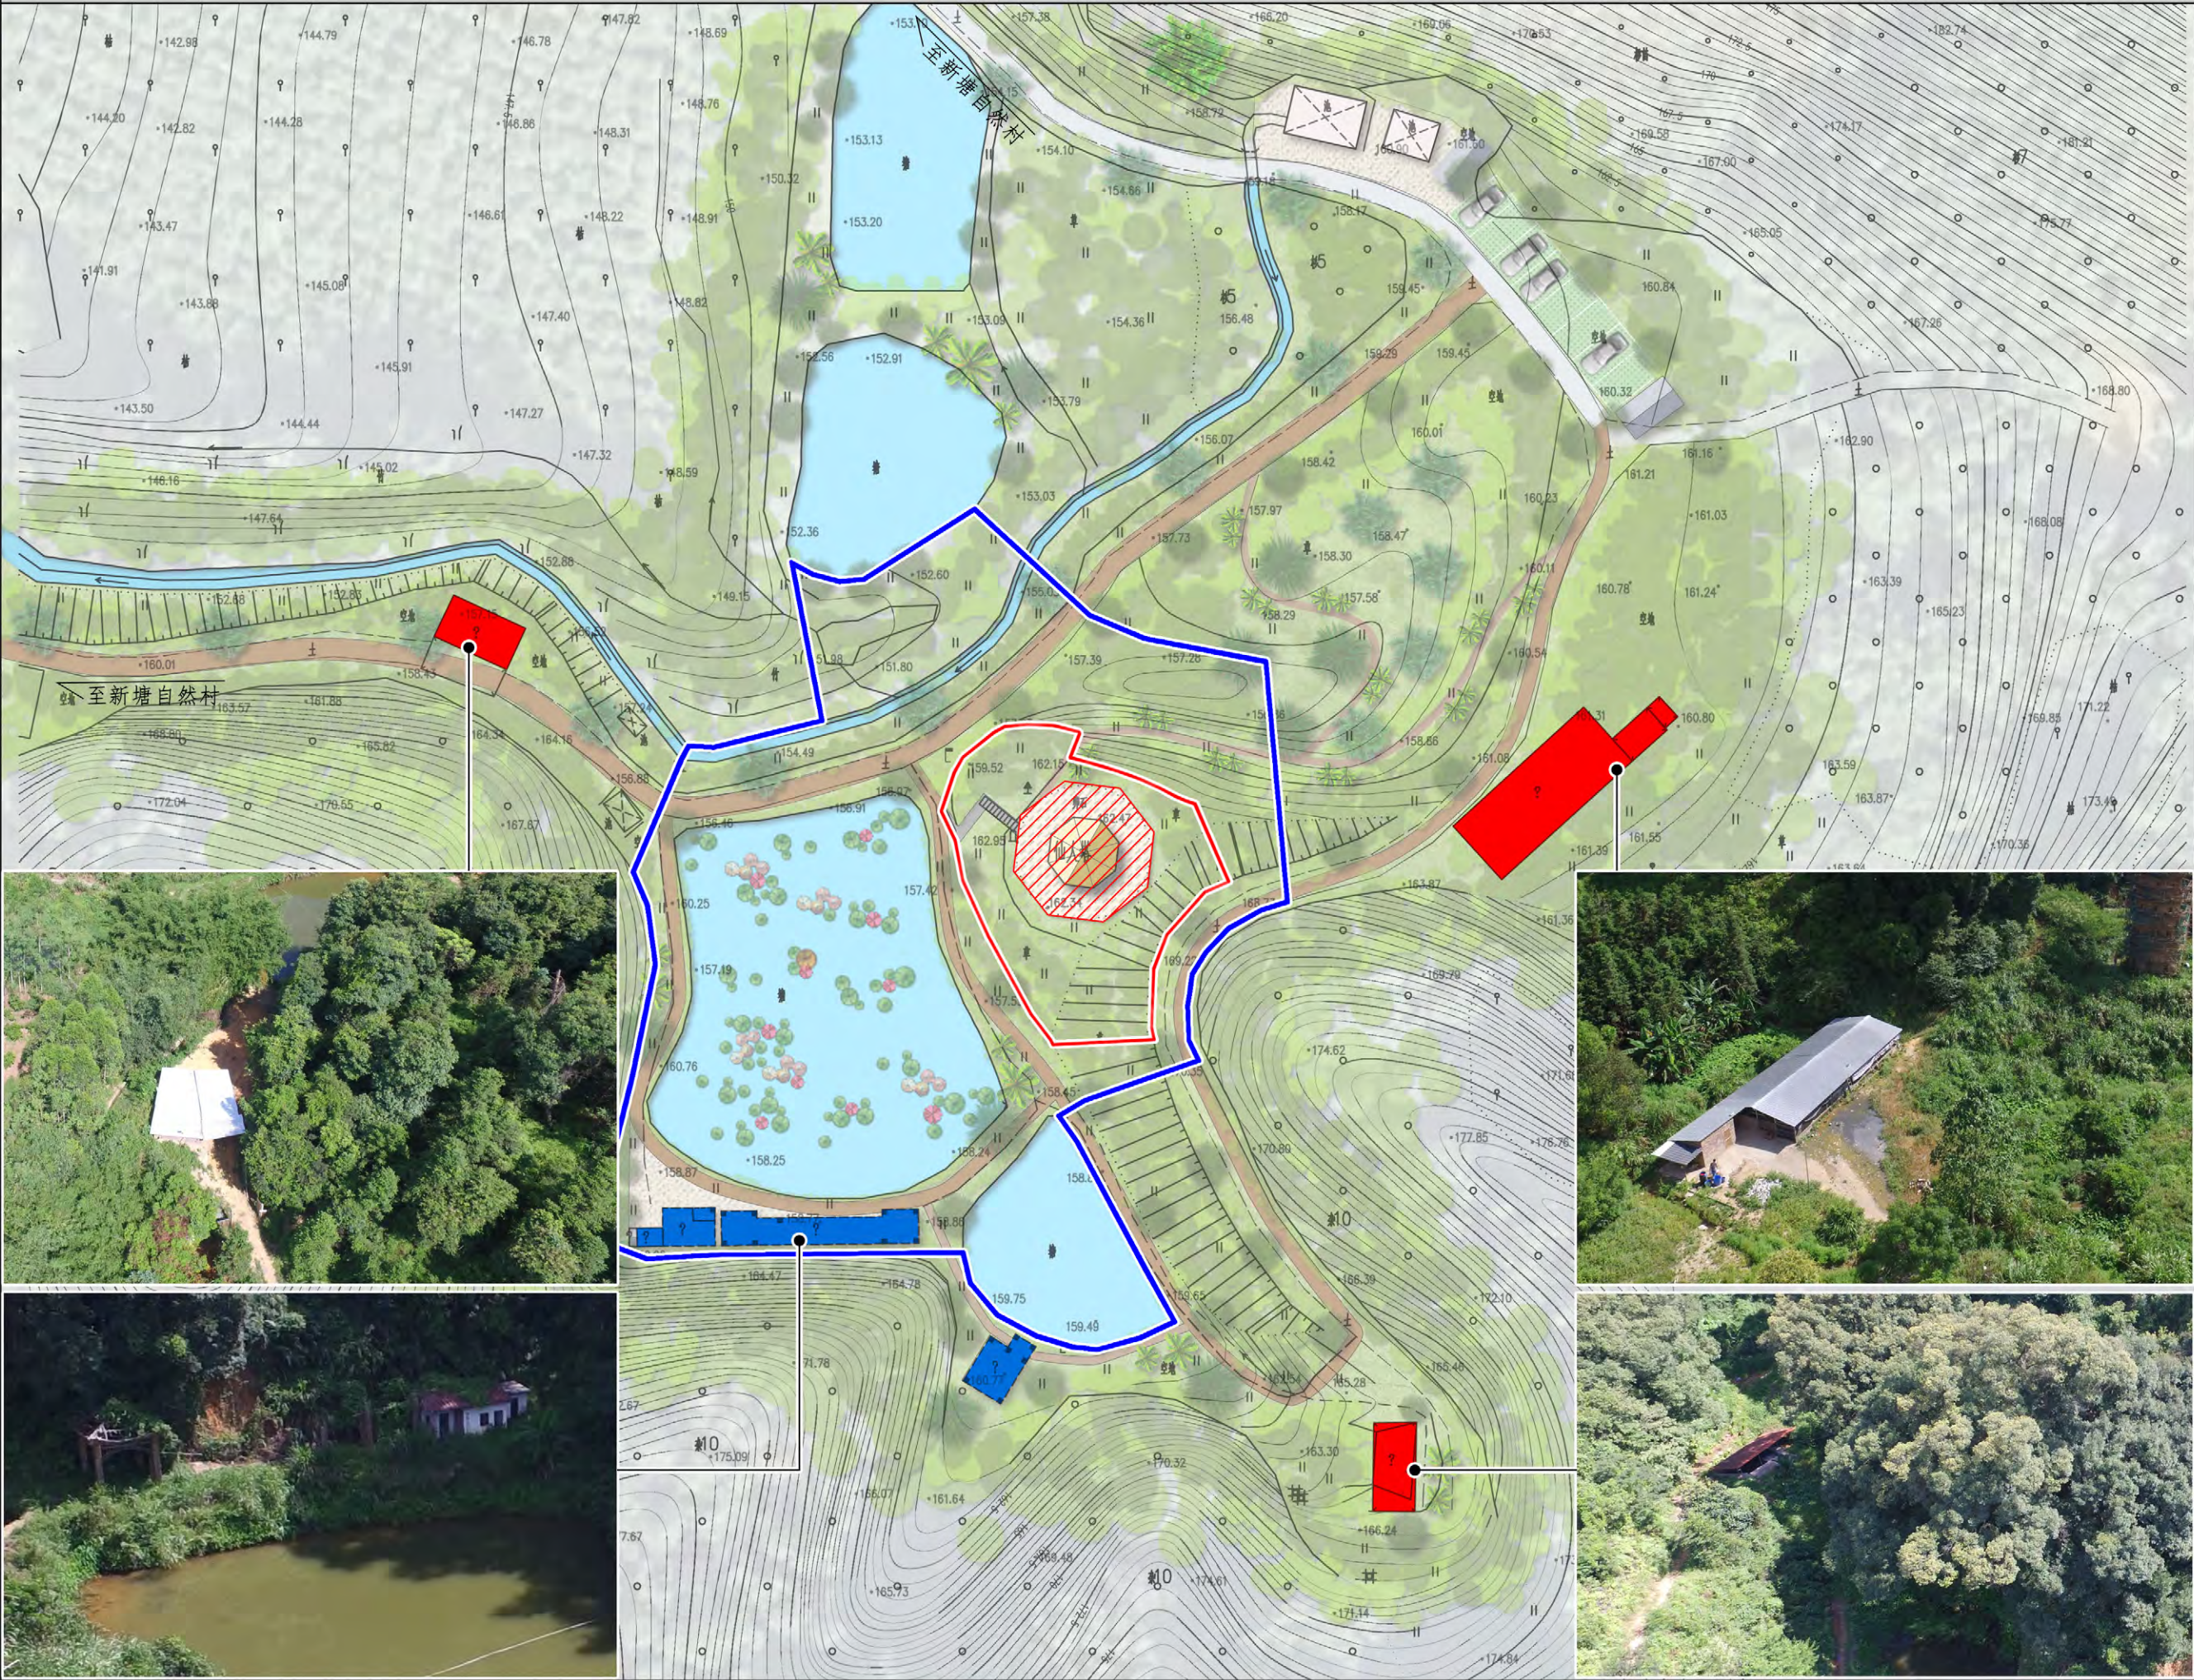
12 周边建筑整治措施图

- 文物本体
- 保护范围
- 建设控制地带
- 改造
- 拆除

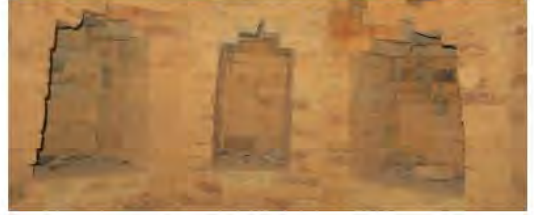
| 序号 | 位置 | 历史变更状况 | 现有材质 | 现状 | | 面积<br>（数量） | 破损量 | 相关照片 | |
|---|---|---|---|---|---|---|---|---|---|
| 3 | 壁龛 | 局部后期改建 | 青砖、红砖 | 局部壁龛底部堆积落叶、砖块，顶部部分砖块下凹。 | 年久失修 | 18.7m² | 10.7m² | | |

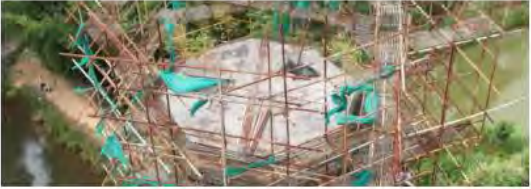
| 序号 | 位置 | 历史变更状况 | 现有材质 | 现状 | | 面积<br>(数量) | 破损量 | 相关照片 |
|---|---|---|---|---|---|---|---|---|
| 5 | 塔顶、塔刹 | 缺失 | 混凝土 | 塔顶均已缺失，现状用钢筋混凝土对塔顶做了封顶处理 | 年久失修 | 18.8m² | 18.8m² | |

钢筋砼梁、平屋顶为 1994 年维修所改建，现状平屋顶未发现漏雨、开裂问题，本次维修根据最小干预原则，不进行拆除，保持现状。

原屋顶梯口水泥盖板断裂，且较重，不利于后期检修，本次修缮对梯口盖板进行更换。本次选用成品可开启屋顶盖板，盖板尺寸为 1200×680mm，面层为双层 1.5mm 厚铝合金板，内置 30mm 页岩棉保温板。

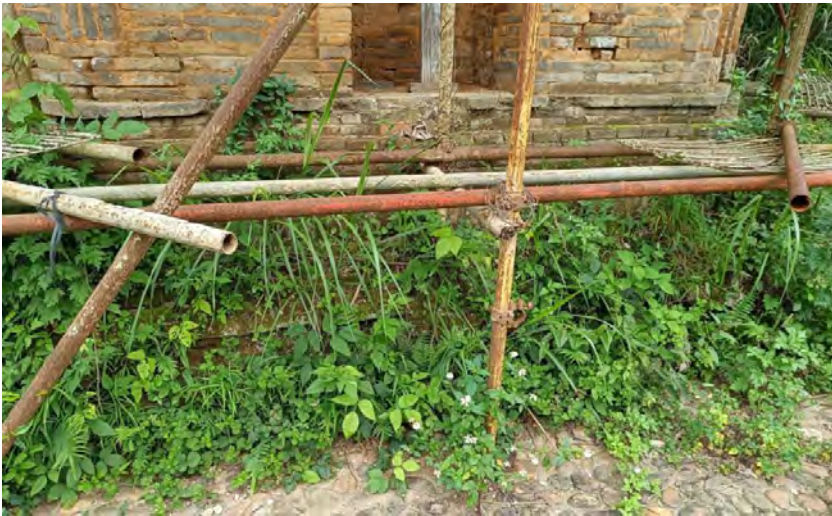
| 部分 | | 照片 | 主要病害与现象 | 影响因素/成因 | 评级 |
|---|---|---|---|---|---|
| 塔基 | | | 酥碱风化、杂草丛生、<br>地基基础工作异常、局部砖块破损 | 雨水侵蚀、植物侵害、<br>荷载偏移、人为破坏 | D 较差 |

| 单体部分 | 主要修缮方法 | 保护类型 |
|---|---|---|
| 塔基 | <b>基台：</b> 清理地面上的杂草、黄泥；清理基层，夯实找平。<br><b>基座：</b> 清理外表面霉斑与周边的杂草；清洗基座面层泥土、青苔，修补更换破损或影响结构安全的青砖，采用黄泥石灰砂浆修补砖缝。 | 修缮（重点修复） |

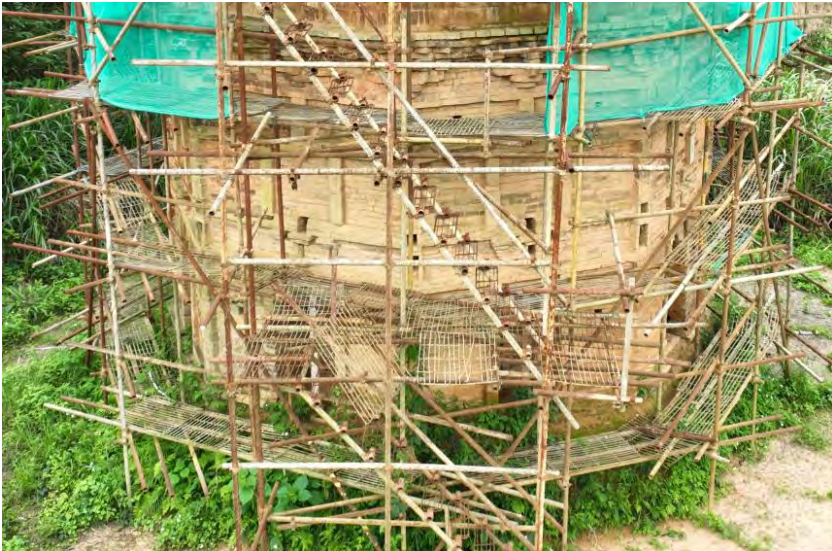
| 部分 | | 照片 | 主要病害与现象 | 影响因素/成因 | 评级 |
|---|---|---|---|---|---|
| 塔身 | 1 层 | | 局部砖块开裂、变形、缺陷、砂浆脱落，青苔表层，<br>部分承重结构不满足要求 | 雨水侵蚀、酥碱风化、植物侵害、<br>荷载偏移 | D 较差 |

| 单体部分 | 主要修缮方法 | 保护类型 |
|---|---|---|
| 塔身 | <b>一层：</b> 清理墙面青苔、杂草；使用青砖修补更换破损或影响结构安全的砖墙，采用黄泥石灰砂浆修补砖缝。<br><b>二层：</b> 清理杂草及堆积的砖块；使用青砖修补更换破损或影响结构安全的砖墙；复原塔腔木楼面。<br><b>三层：</b> 清理铲除杂草；使用青砖修补更换破损或影响结构安全的砖墙；复原塔腔木楼面；修复坍塌的塔身挑檐、平坐。<br><b>四层：</b> 清理杂草及堆积的砖块；使用青砖修补更换破损或影响结构安全的砖墙；复原塔腔木楼面；修复坍塌的塔身挑檐、平坐。<br><b>五层：</b> 清理塔身上的小棵植物，并清除砖缝中根系，再施以药物灭杀，彻底杜绝植物再生危害；使用青砖修补更换破损或影响结构安全的砖墙；复原塔腔木楼面；修复坍塌的塔身挑檐、平坐。<br><b>六层：</b> 清理杂草及堆积的砖块；使用青砖修补更换破损或影响结构安全的砖墙；复原塔腔木楼面；修复坍塌的塔身挑檐、平坐。 | 修缮（重点修复） |

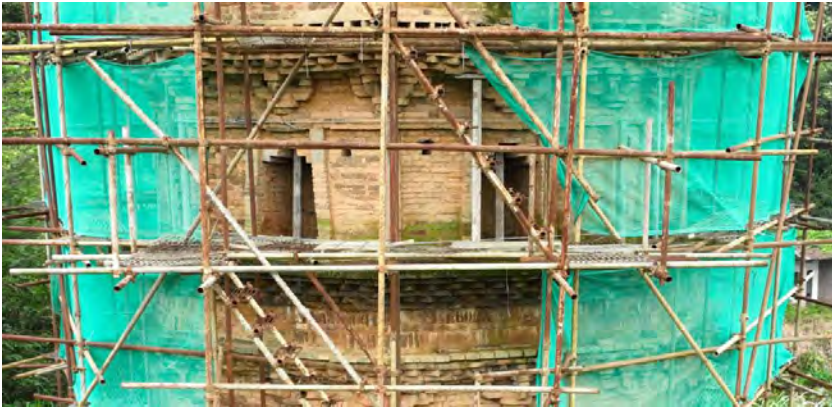
| 部分 | | 照片 | 主要病害与现象 | 影响因素/成因 | 评级 |
|---|---|---|---|---|---|
| | 2 层 | | 局部砖块开裂、砖块堆积，杂草侵害 | 雨水侵蚀、酥碱风化、植物侵害 | |

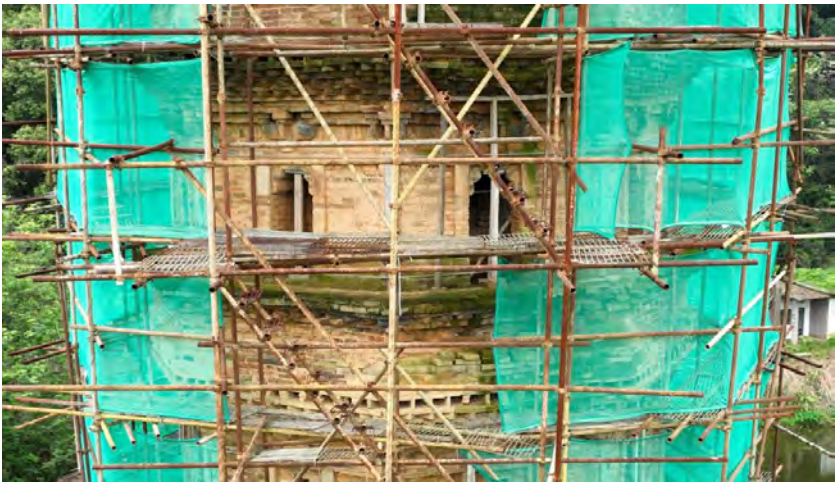
| | 3 层 | | 局部坍塌、砖块脱落、开裂，杂草侵害 | 雨水侵蚀、酥碱风化、植物侵害、<br>荷载偏移 | |

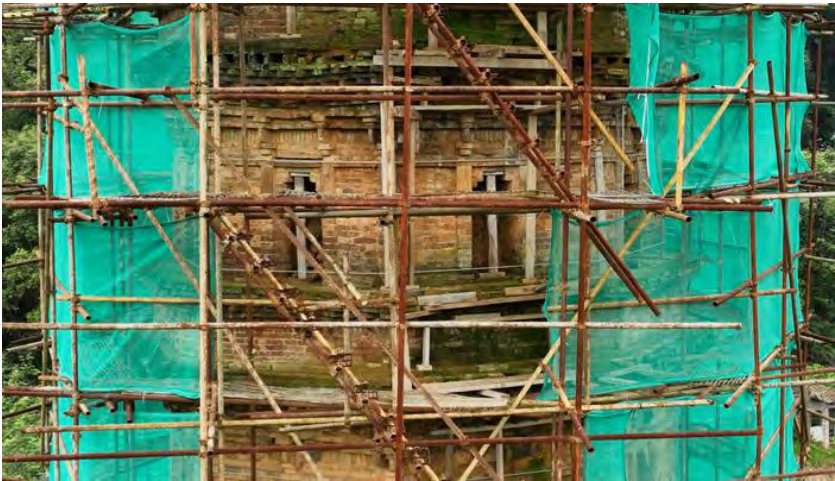
| | 4 层 | | 局部坍塌、砖块堆积，杂草侵害 | 雨水侵蚀、酥碱风化、植物侵害、<br>荷载偏移 | |

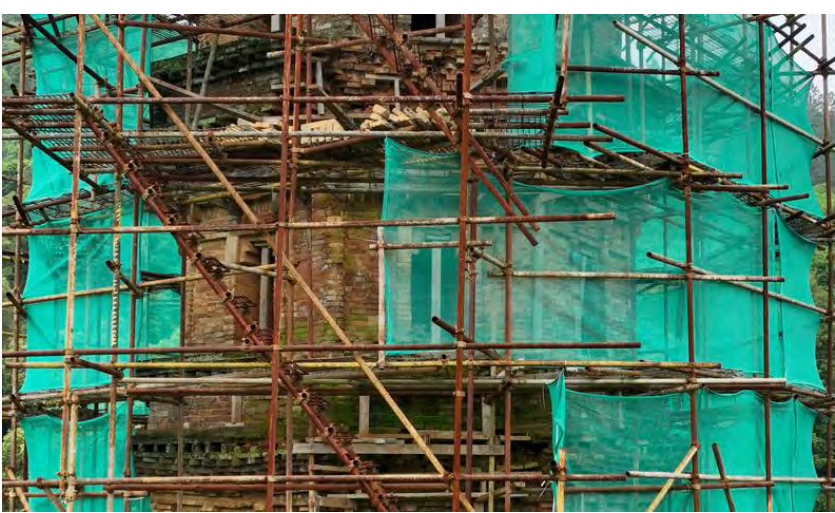
| | 5 层 | | 局部严重坍塌，局部砖块开裂、脱落、<br>砂浆脱落，长树现象 | 雨水侵蚀、酥碱风化、植物侵害、<br>年久失修 | |

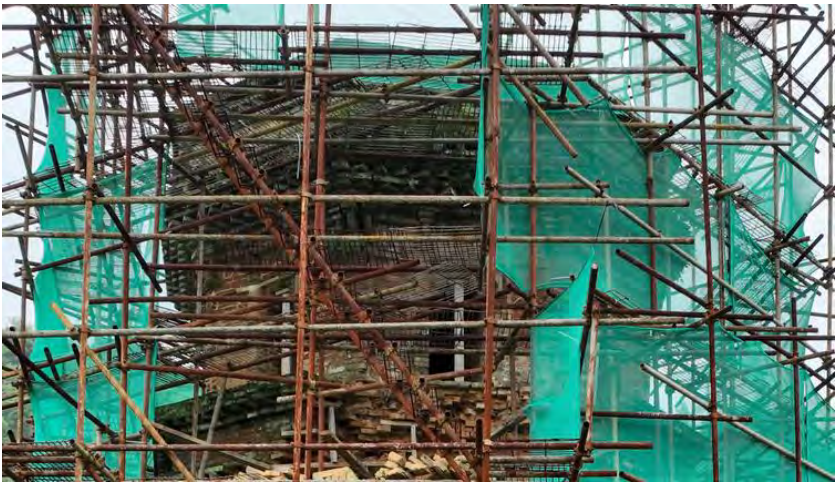
| | 6 层 | | 局部严重坍塌，局部砖块开裂、脱落，<br>杂草侵害 | 雨水侵蚀、植物侵害、<br>荷载偏移、年久失修 | |

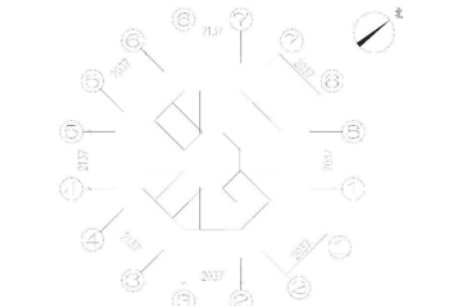
图 5 广东省韶关市曲江区委大塘镇新桥村村委会南面约 500 米处古塔  
六层结构示意图

| 鉴定<br>结论 | 综合现场检查、检测和验算结果，依据《民用建筑可靠性鉴定标准》<br>（GB50292-2015）之规定对该房屋各子单元安全性鉴定评述如下：<br>地基基础：<br>上部承重结构构件未发现因地基基础不均匀沉降而引起的构件变形、<br>开裂等损坏现象，部分倾斜不满足允许偏差限值要求。故地基基础子单元的<br>安全性等级评为 Cu 级。<br>上部承重结构：<br>根据现场检查、检测结果及验算结果分析，该房屋抽检的承重墙体的受<br>压承载力个别不满足要求，高厚比验算满足规范要求，砖墙有开裂、破损、<br>砖块脱落、局部坍塌现象。故上部承重结构子单元的安全性等级评为 Cu 级。<br>围护系统：<br>墙体有开裂、破损、砖块脱落、局部坍塌现象。故围护系统子单元使用<br>性等级评定为 Cs 级。<br>依照《民用建筑可靠性鉴定标准》（GB50292-2015）的要求，根据各<br>子单元的安全性等级评定结果，该房屋的安全性等级为 Csu 级。安全性不<br>符合本标准对 Asu 级的规定，显著影响整体承载。 | | | | |
