李屋溪应急坝工程环保设施 竣工环境保护验收报告

建设单位：广东省大宝山矿业有限公司

编制单位：韶关市清新地工程咨询有限公司

2018 年 12 月

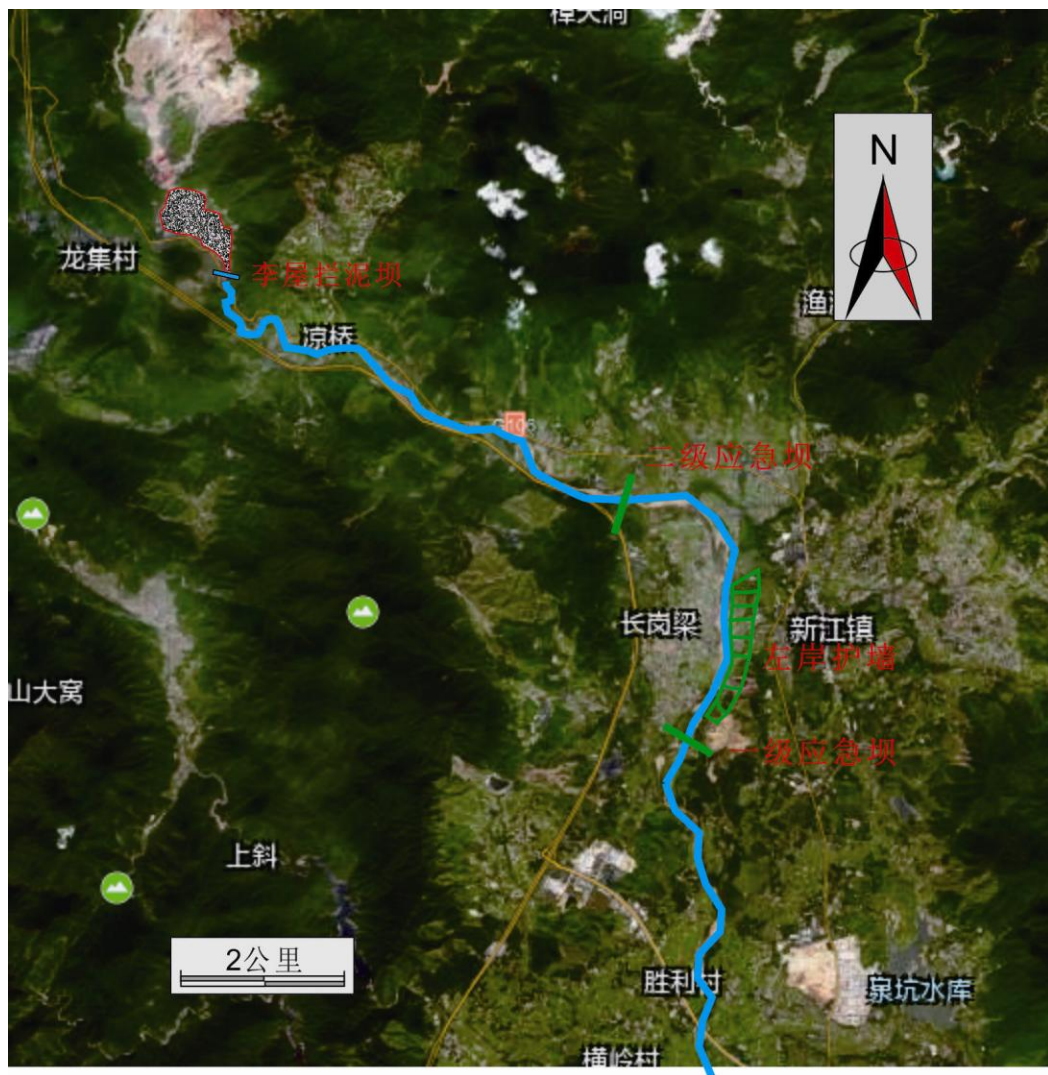
图 4-1 项目位置图

本工程所在河段属峡谷型河段，河道狭窄，坡降较陡，局部有开阔地，但总体而言地形条件一般，建库后库容不大。受地形条件的限制，拦水坝选址的余地很小，在距上游李屋拦泥坝约 2.19km 的下游缩窄位置作为一级应急坝坝址；距上游李屋拦泥坝约 1.63km 的下游缩窄位置作为二级应急坝坝址。项目位置图见图 4-1。
