# 乳源东阳光氟有限公司“3·5”一般 生产安全事故调查报告

2020年3月5日15时29分许,乳源东阳光氟有限公司R134a(四氟乙烷)生产装置氯化氢分离塔(编号T21101)发生闪爆事故,造成2人死亡、5人轻伤。

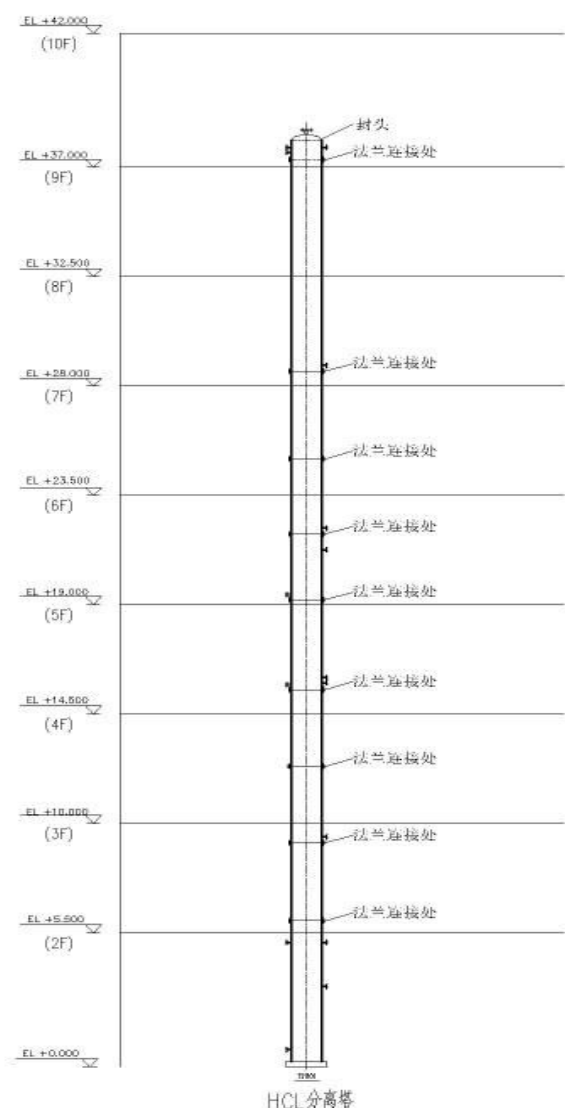
图 3 氯化氢分离塔 T21101 的结构示意图

(四) 事故设备情况。氯化氢分离塔 (T21101) 规格型号为 DN1000\*10\*38350, 内设置有八段填料, 其中七段填料为不锈钢波纹规整填料, 最下层填料为鲍尔环填料。氯化氢分离塔在装置中功能: 用于分离前工序反应装置中产生的氯化氢气体。氯化氢分离塔 T21101 的结构示意图见图 3。

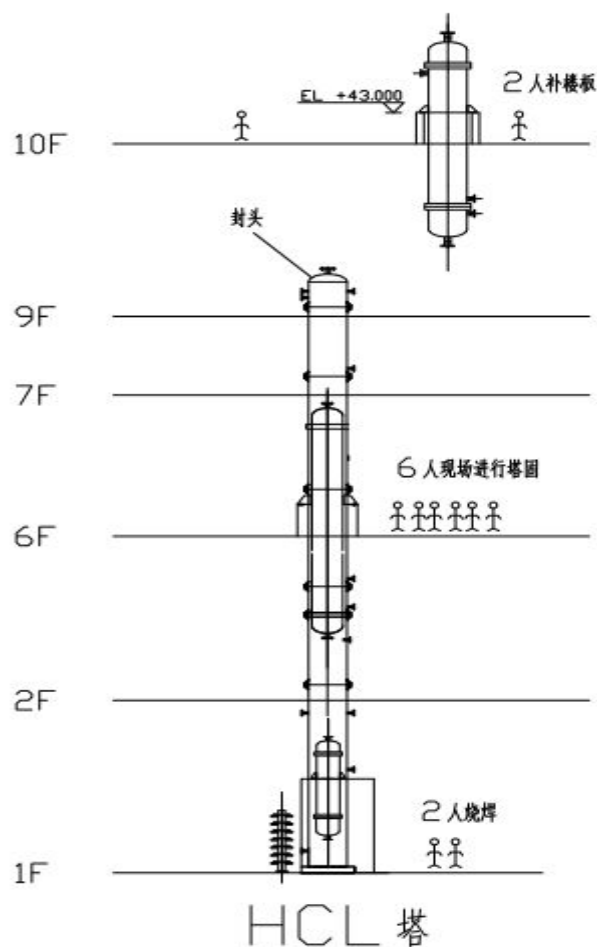
图 16 事故发生时氯化氢分离塔人员站位示意图

DCS 室进行下一步操作,DCS 操作人员钟振按照开车方案进行操作; 9 时 10 分许,二分塔开始进 HF,进行升压试漏;现场操作人员针对二分塔进行试漏,未发现漏点,并汇报 DCS 室;同时将事故槽 B 槽压入产品塔,产品塔按照操作要求进行升压操作;10 时 2 分将产品塔内含有不能冷凝气体通过产品塔排不凝性气体调节阀排至 HCL 塔,11 时 5 分 HCL 塔压力上涨至 0.17MPa 时,DCS 通知现场操作人员进行试漏;现场人员汇报未发现漏点;10 时 47 分 DCS 人员通知现场操作人员打开二分塔塔顶采出调节阀流量计上下切阀打开,10 时 50 分 DCS 人员缓慢打开二分塔塔顶采出调节阀进行熏制并升压试漏;15 点反应系统压力升至 0.41MPa,DCS 操作人员打开 HCL 塔进料切断阀,通知现场人员缓慢开启 HCL 塔进料手阀;15 时 24 分,HCL 塔压力与反应器压力持平;15 时 28 分左右,车间主任李永峰和生产副厂白卫刚在 DCS 室,查看趋势图,了解开车情况;15 时 29 分左右,位于 R134a 生产装置的氯化氢分离塔九层封头发生爆炸,事故发生时,陈文明、马志超正在氯化氢分离塔十层平台进行点焊补修楼板作业,钟小明、许小雄、林卫平、陈建周、江细福和李明等 6 人在六层平台进行塔节抱箍作业,李文彬和李绍锋在二层平台补修楼板作业;事故造成陈文明和马志超 2 人死亡,造成钟小明、许小雄、陈建周、江细福和李文彬等 5 人受伤。事故发生时氯化氢分离塔人员站位示意如图 16。
