广东省文物保护单位

# 丹霞山塔墓群保护规划（2022-2035年）

规划文本、图集

项目组织编制单位：仁化县人民政府    项目实施单位：韶关市丹霞山管理委员会    项目编制单位：广东工业大学建筑规划设计院有限公司  
2023年05月

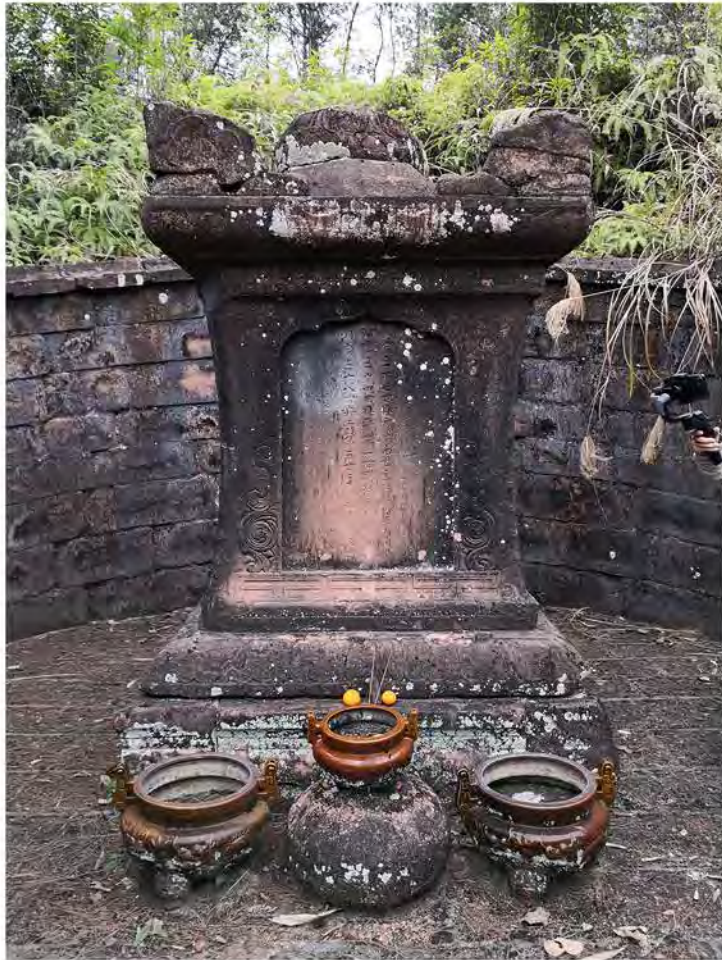
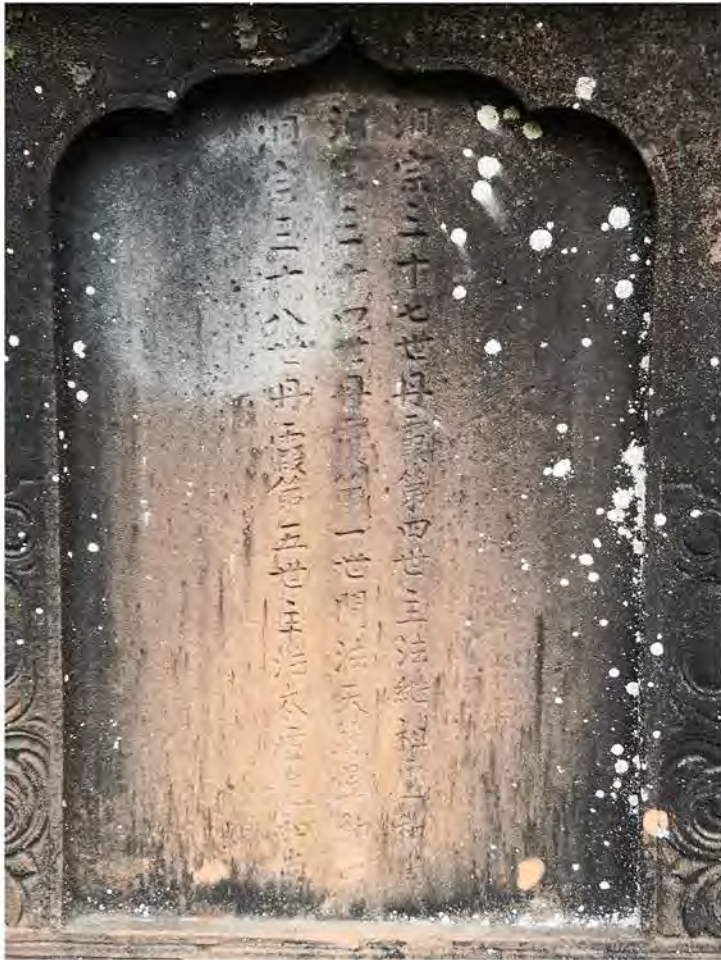
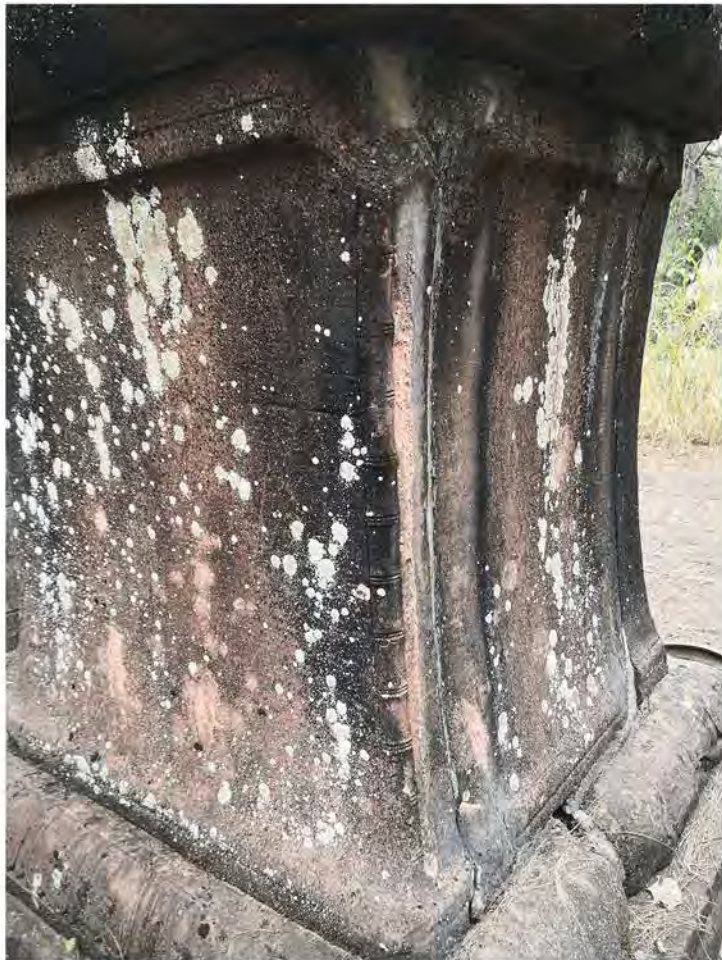
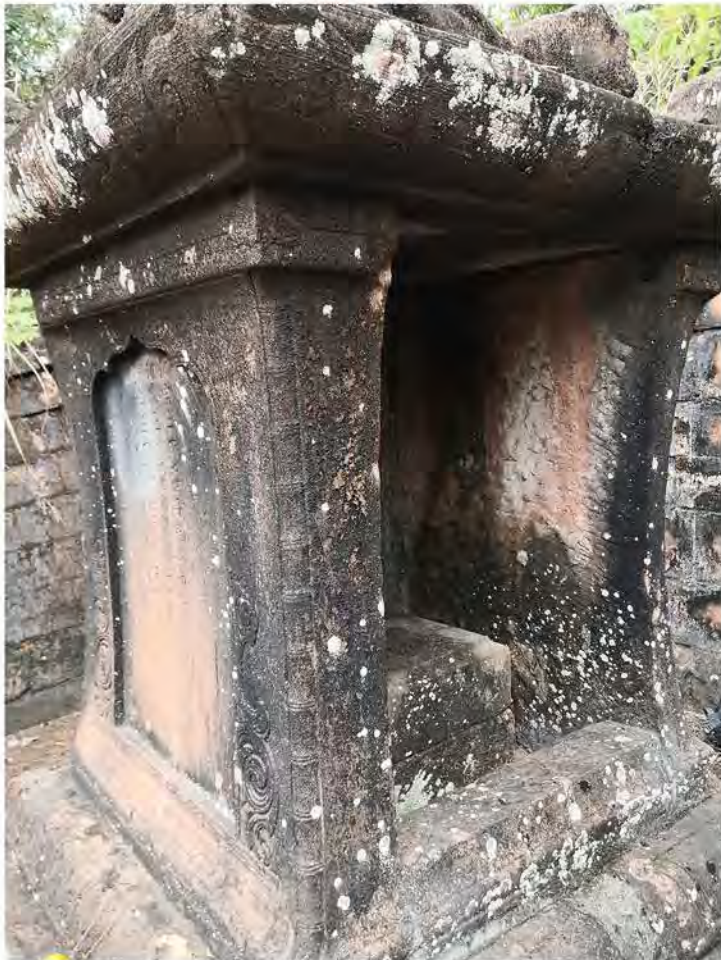
| 文物基础资料 | | |
|---|---|---|
| 主要病害与现象 | 裂缝、酥碱风化、裂缝、石刻颜料层剥落 | |
| 影响因素/成因 | 潮湿、雨水侵蚀、年久失修 | |

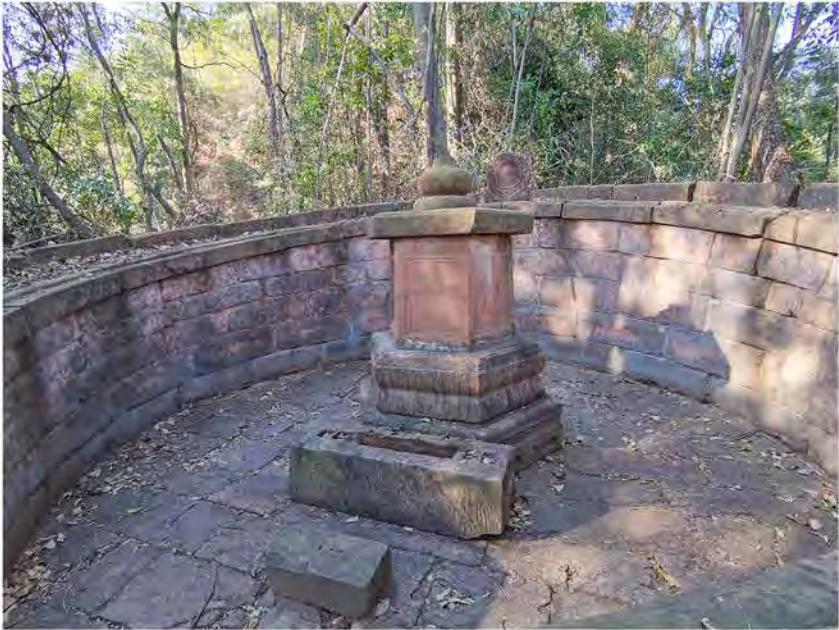
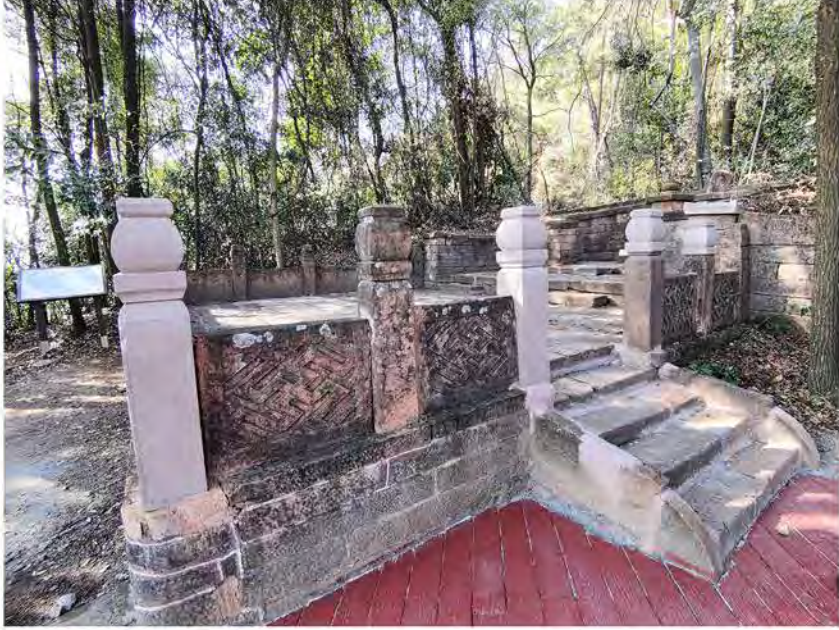
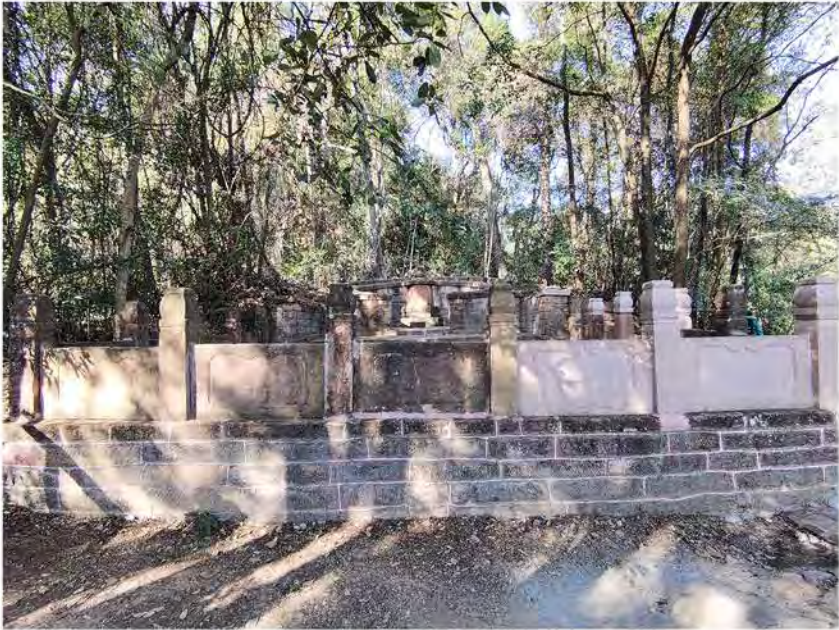
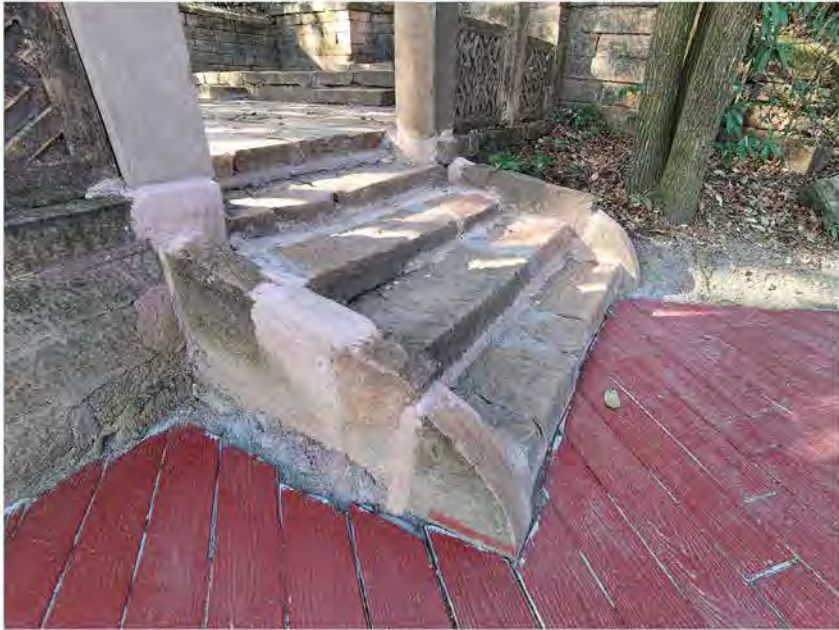
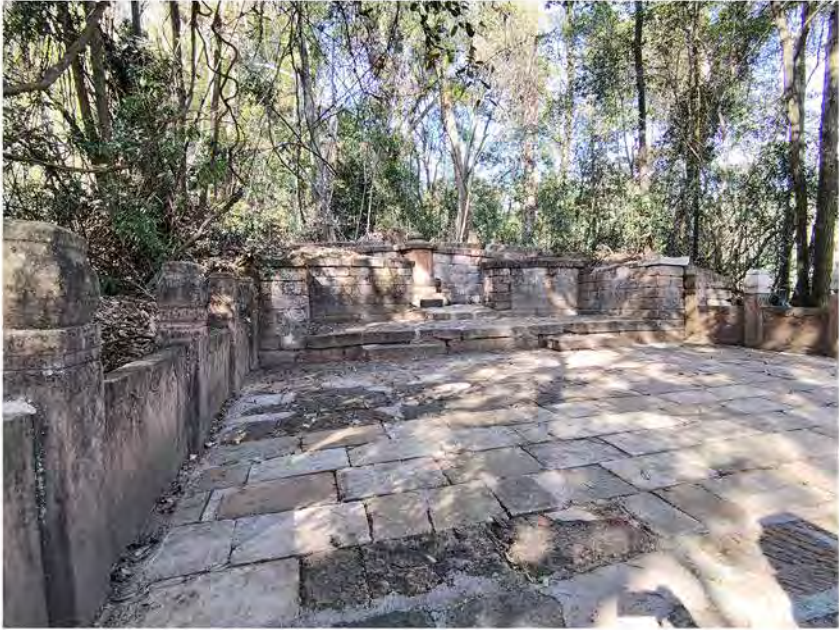
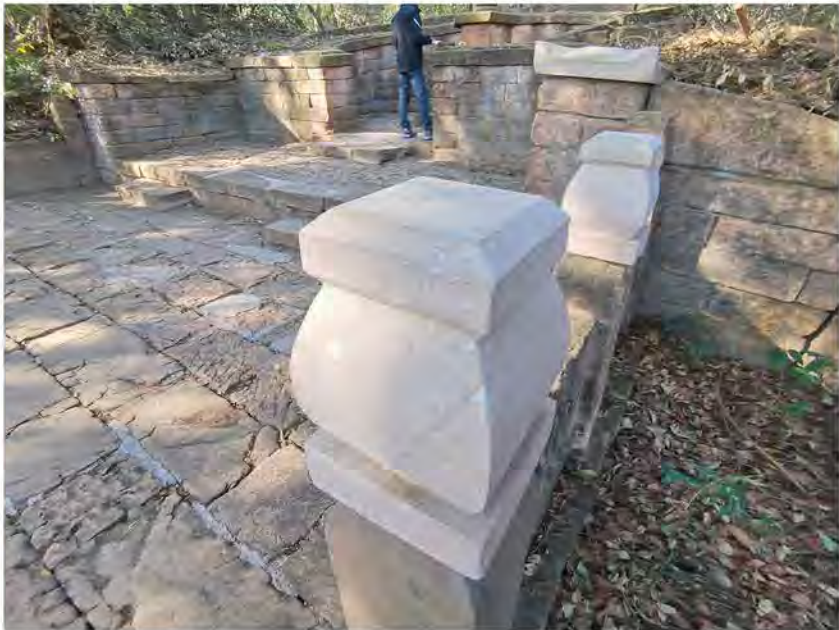
| 文物基础资料 | | |
|---|---|---|
| 名称 | 宝珠峰塔墓 | |

| 文物基础资料 | | |
|---|---|---|
| 主要病害与现象 | 酥碱风化、裂缝、霉变 | |
| 影响因素/成因 | 潮湿、雨水侵蚀、生物侵害 | |

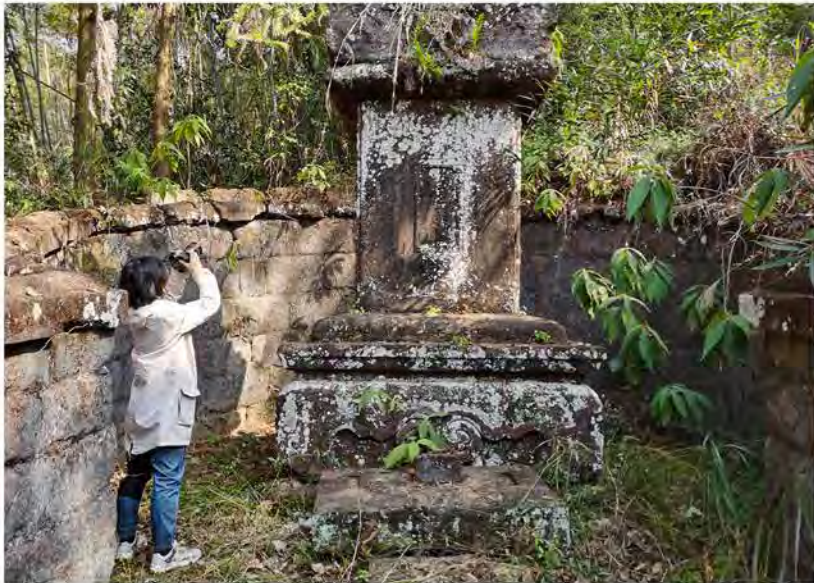
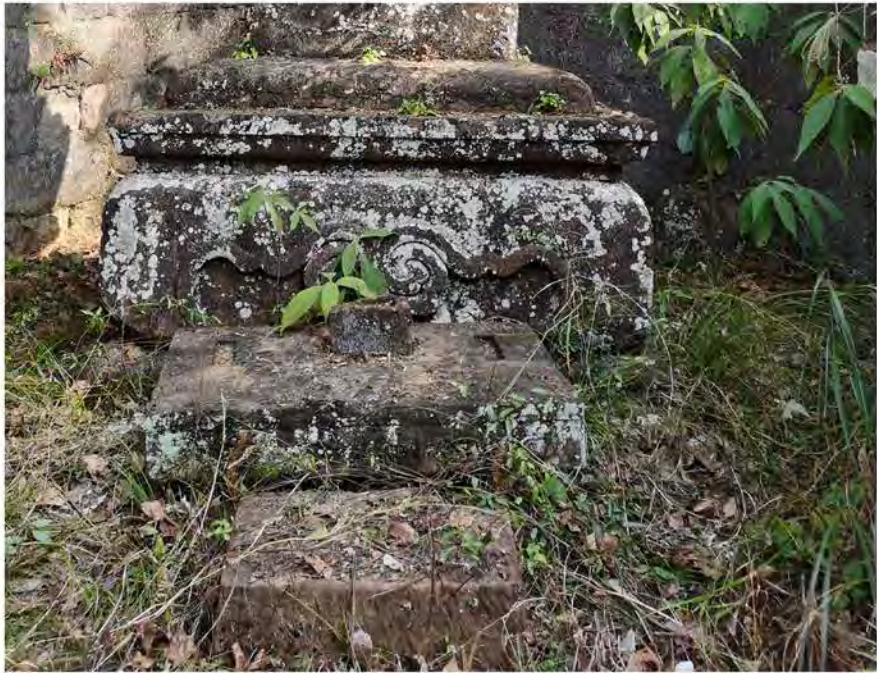
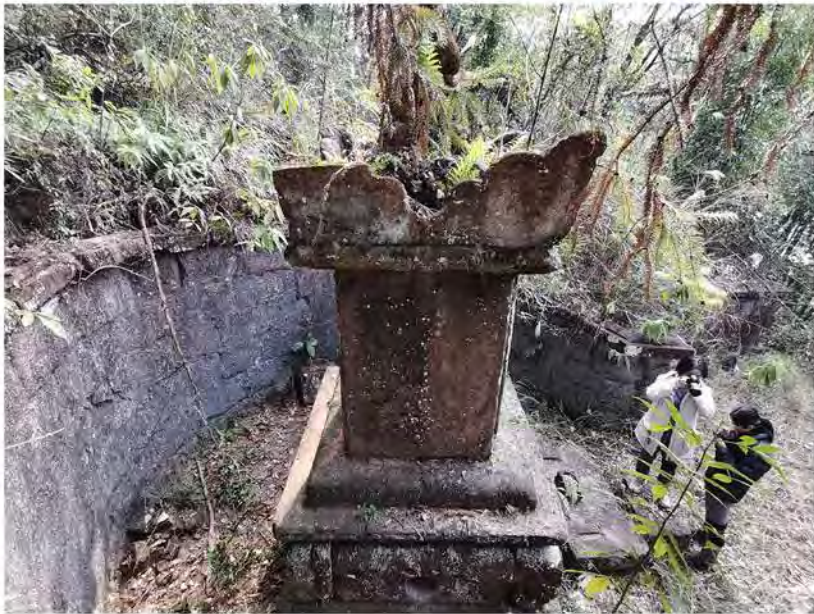
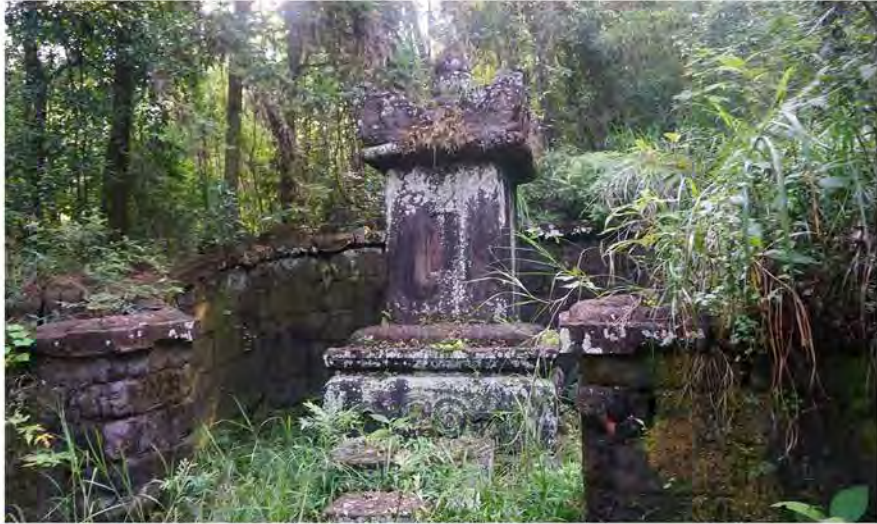
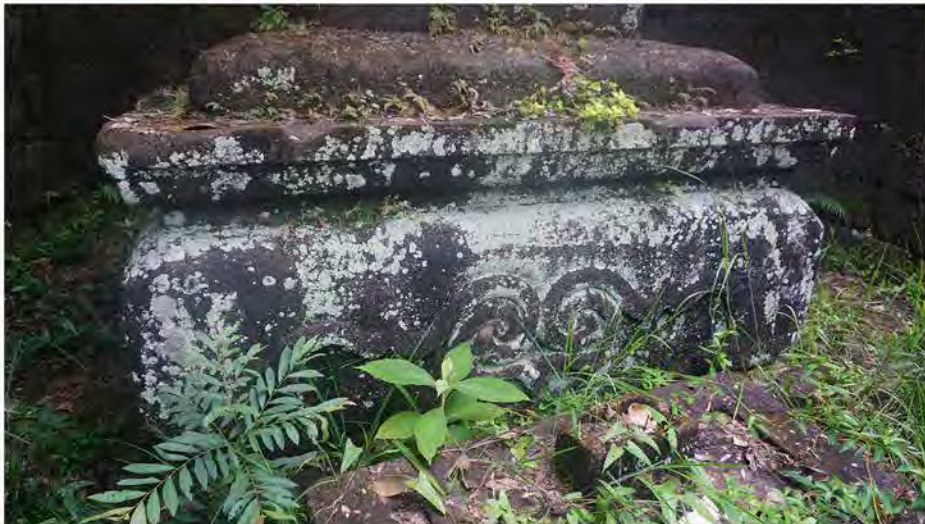
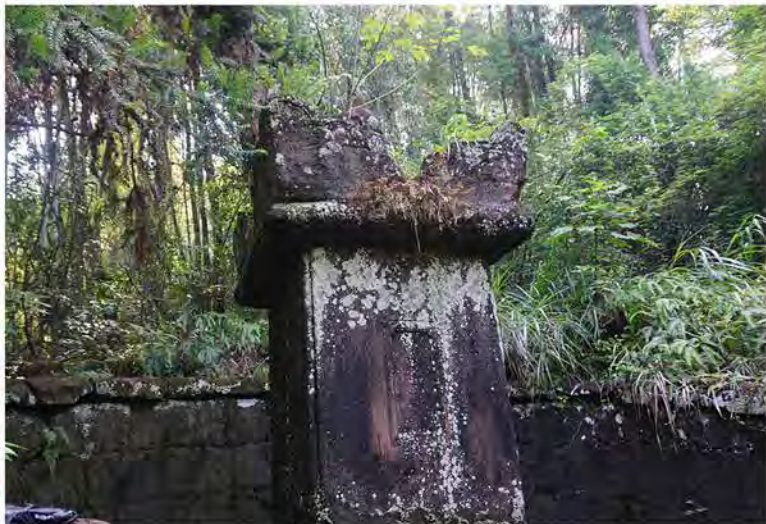
| 文物基础资料 | | |
|---|---|---|
| 名称 | 丹霞普同塔 | |

| 文物基础资料 | | |
|---|---|---|
| 主要病害与现象 | 酥碱风化、霉变、部件缺失、植物附着 | |
| 影响因素/成因 | 潮湿、雨水侵蚀、植物侵害、人为破坏 | |

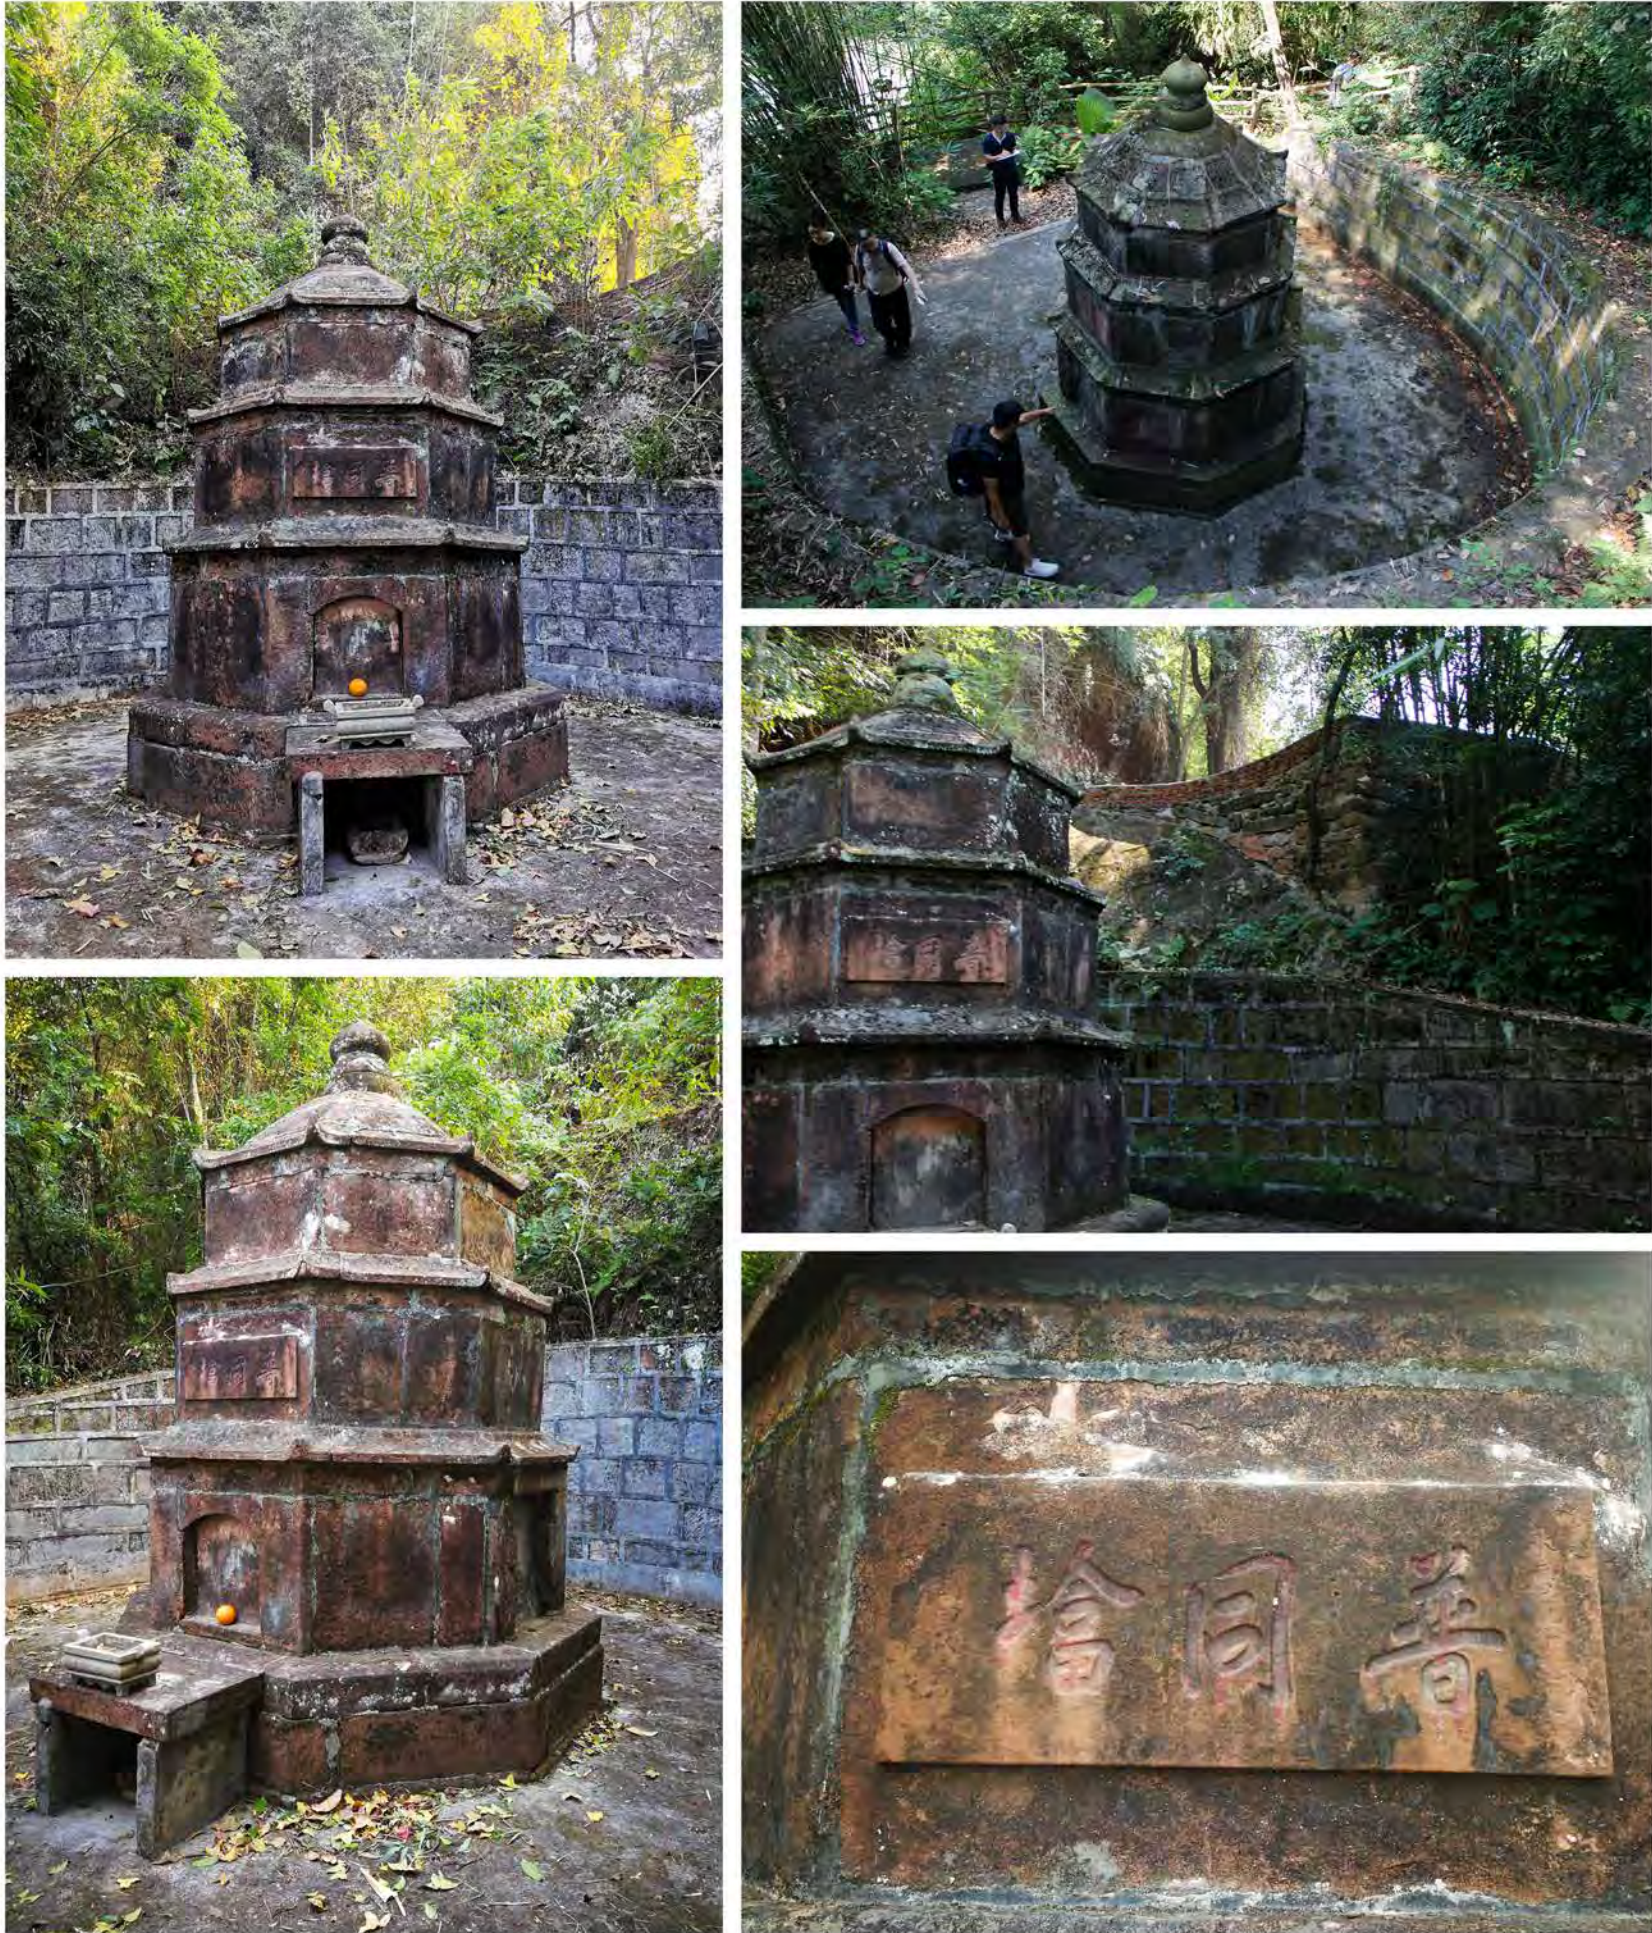
| 文物基础资料 | | |
|---|---|---|
| 名称 | 锦石岩普同塔 | |

| 文物基础资料 | | |
|---|---|---|
| 主要病害与现象 | 酥碱风化、裂缝、霉变、石刻颜料层剥落 | |
| 影响因素/成因 | 潮湿、雨水侵蚀、生物侵害 | |

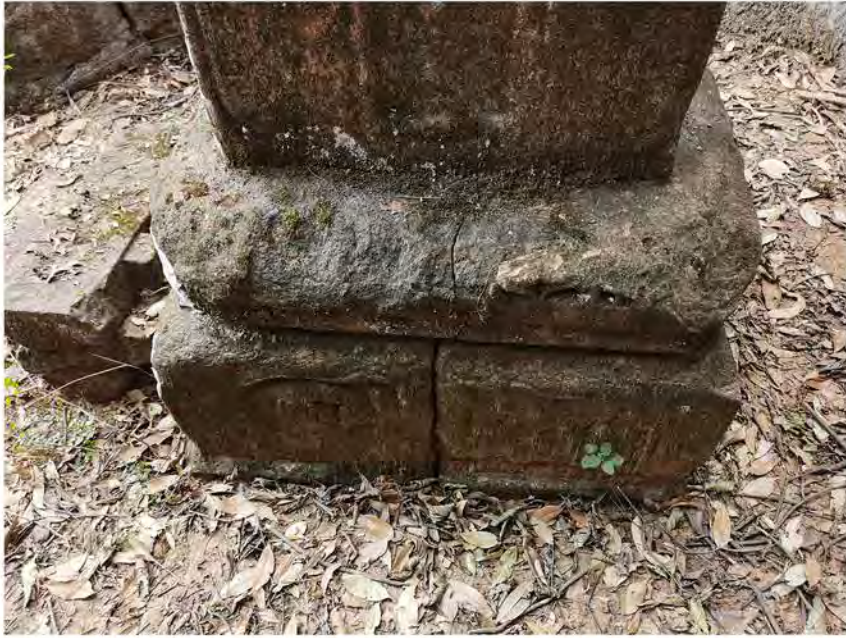
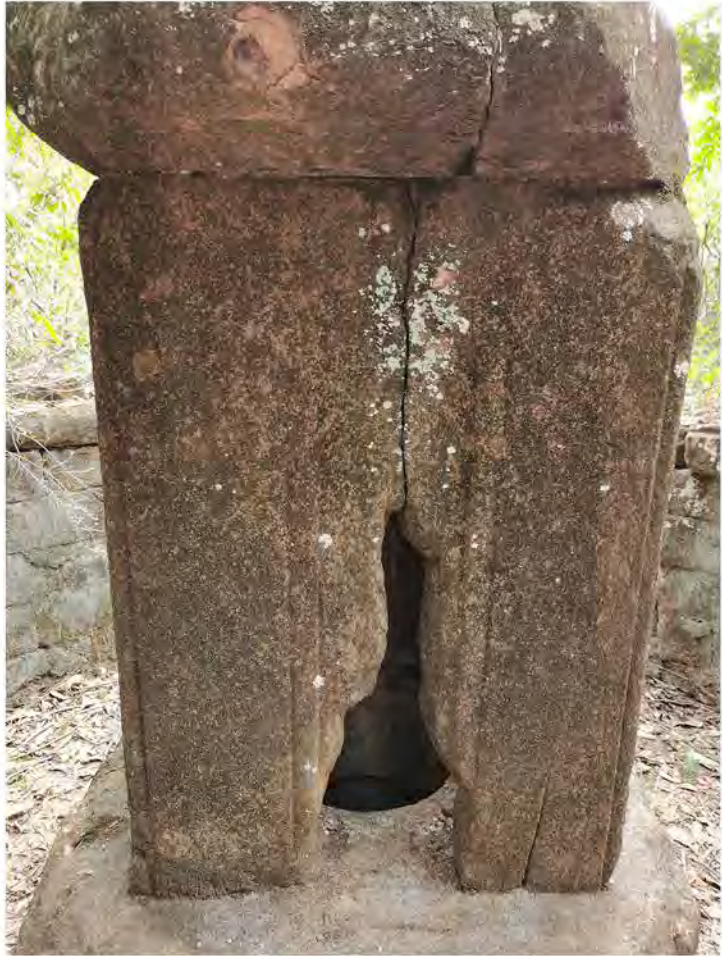
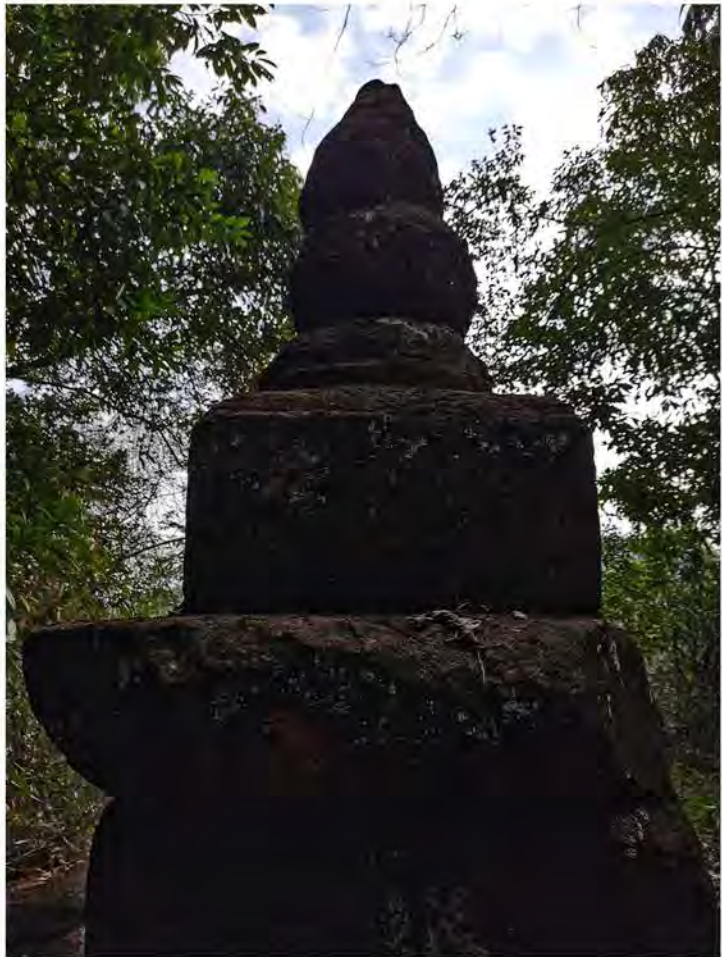
| 文物基础资料 | |
|---|---|
| 名称 | 张天窝和尚塔墓 |

| 文物基础资料 | |
|---|---|
| 主要病害与现象 | 酥碱风化、霉变、部件缺失、植物附着 |
| 影响因素/成因 | 潮湿、雨水侵蚀、植物侵害 |

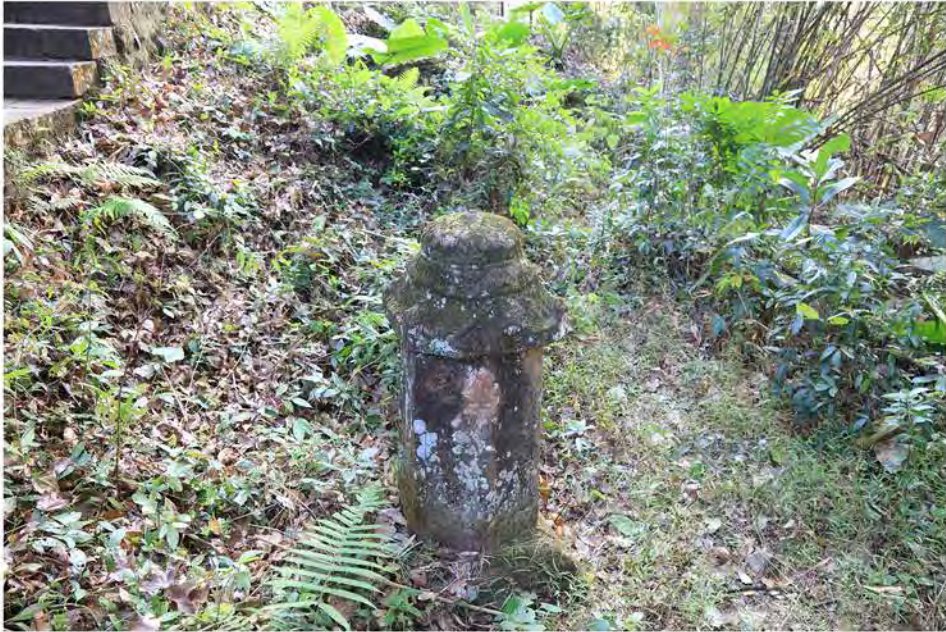
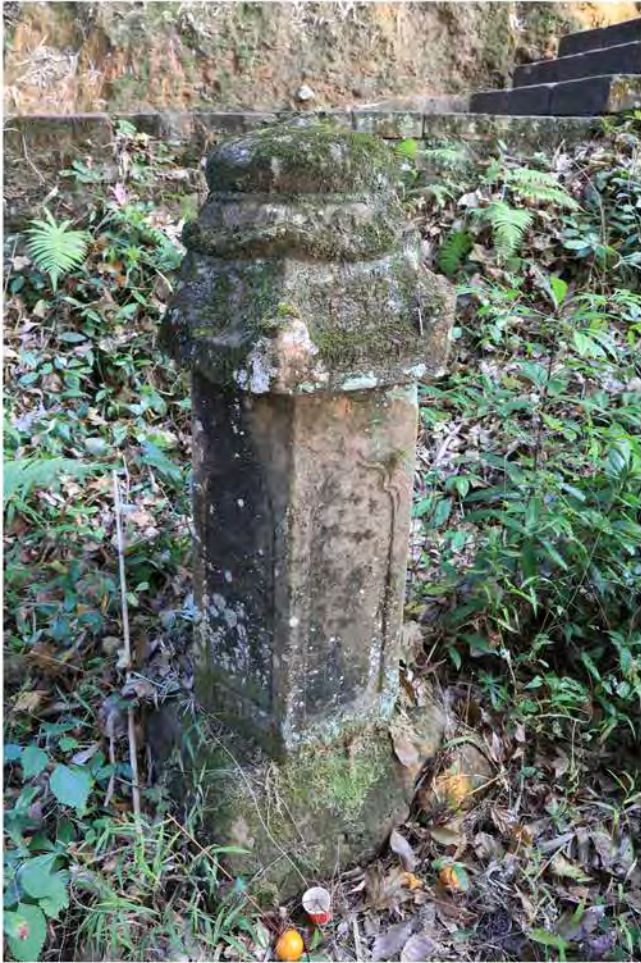
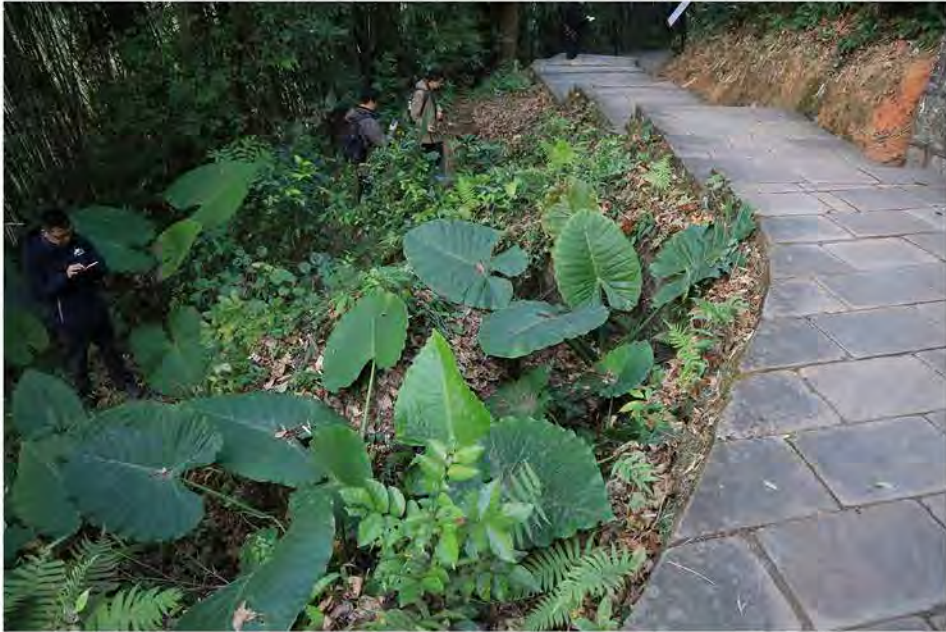
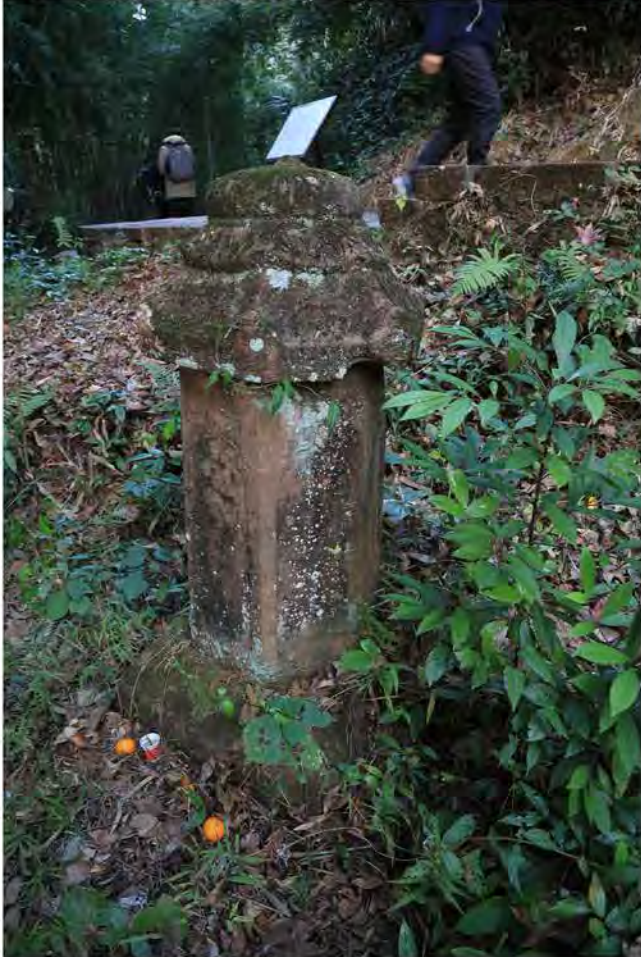
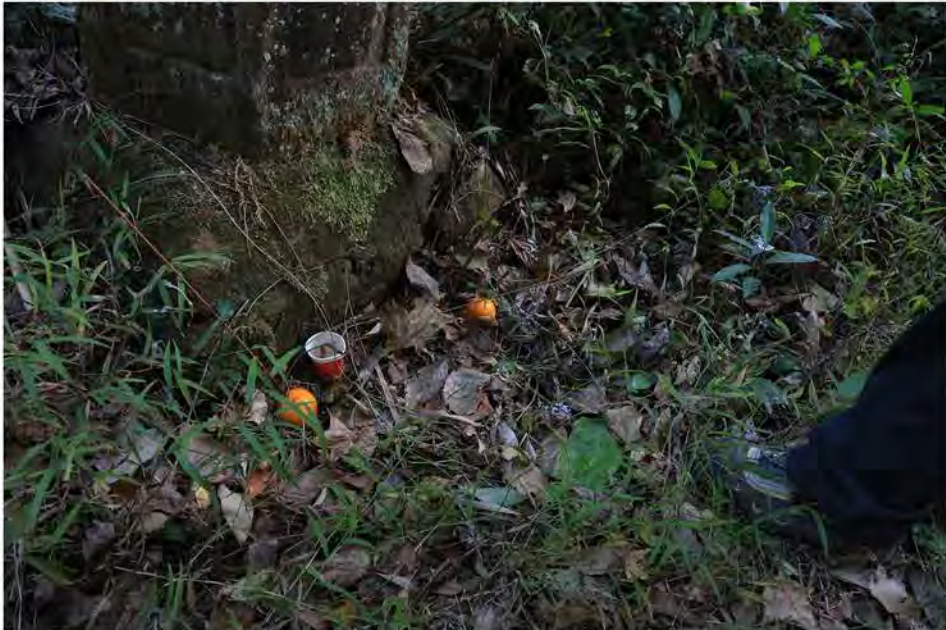
| 文物基础资料 | | |
|---|---|---|
| 名称 | 朱道人墓 | |

| 文物基础资料 | | |
|---|---|---|
| 主要病害与现象 | 酥碱风化、裂缝、霉变 | |
| 影响因素/成因 | 潮湿、雨水侵蚀、生物侵害 | |

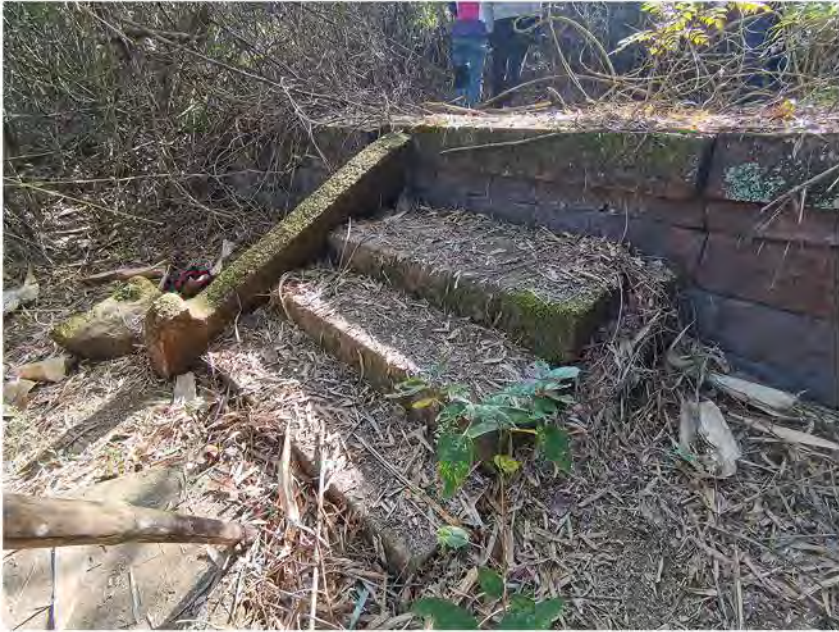
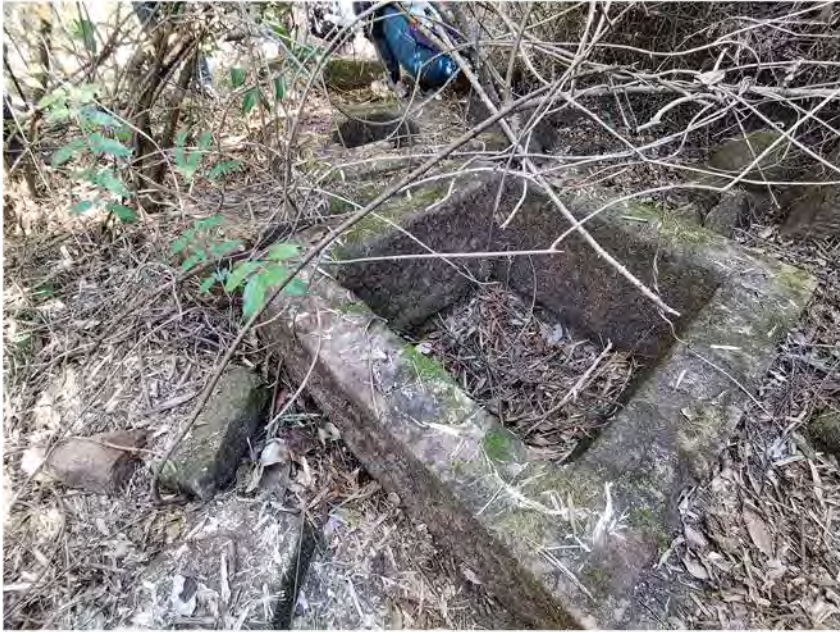
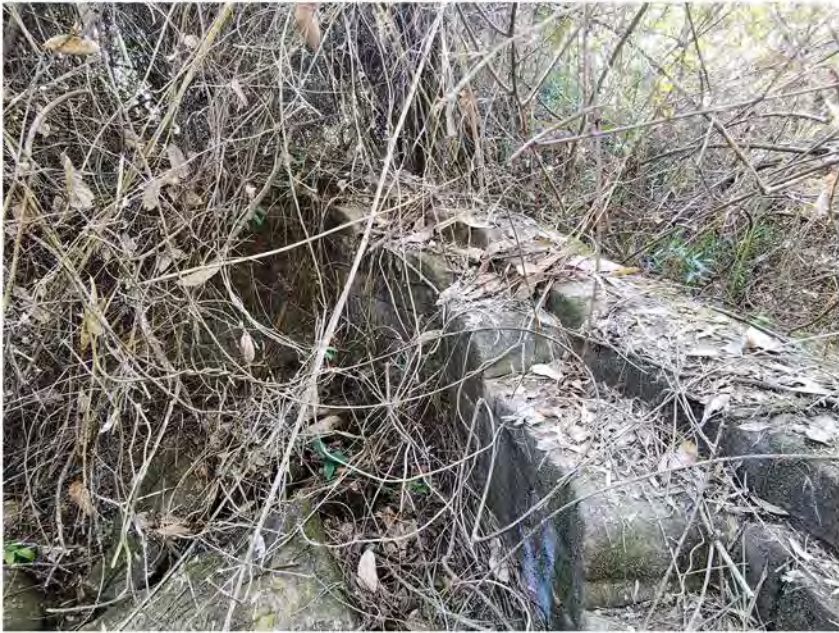
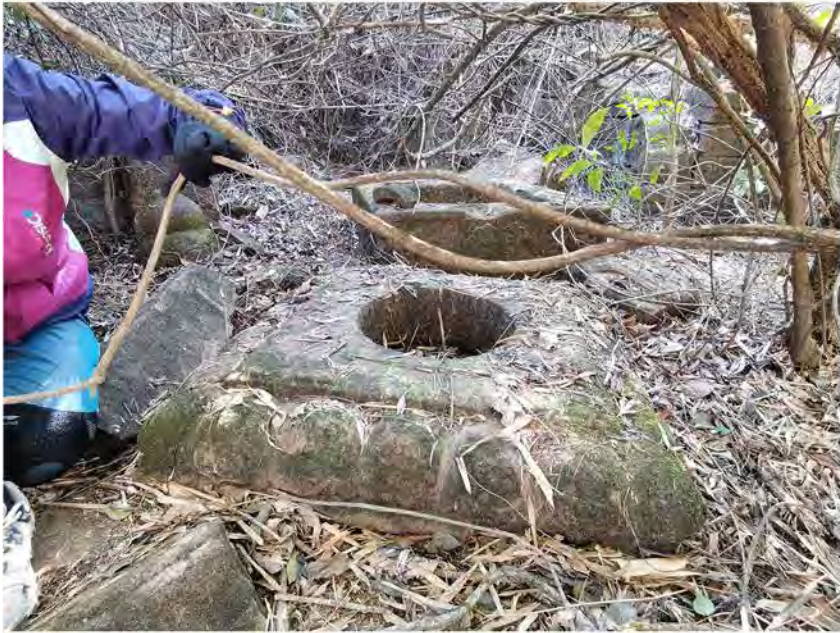
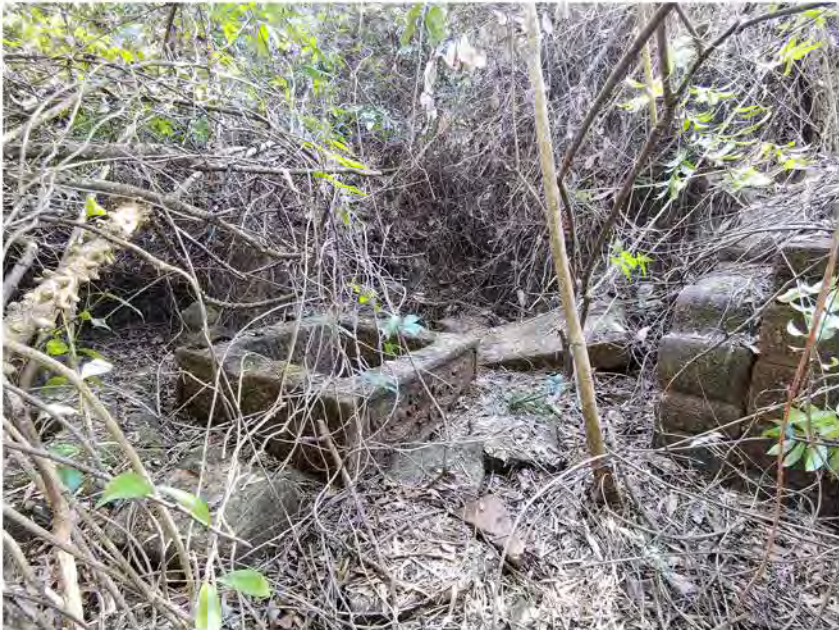
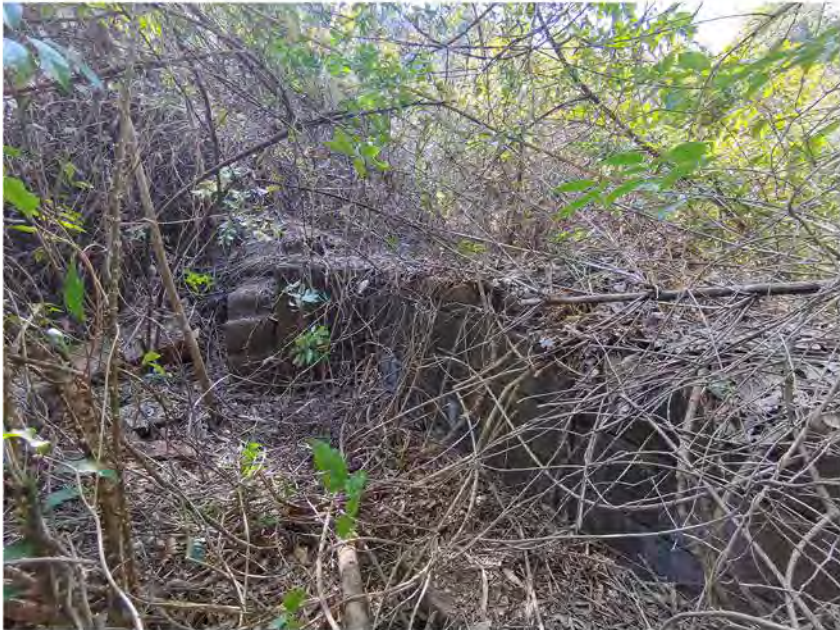
| 文物基础资料 | |
|---|---|
| 名称 | 今辩乐说和尚墓 |

| 文物基础资料 | |
|---|---|
| 主要病害与现象 | 酥碱风化、霉变、部件缺失、植物附着 |
| 影响因素/成因 | 潮湿、雨水侵蚀、植物侵害、人为破坏 |
