广东省文物保护单位

# 狮子岩庙遗址保护规划（2022-2035年）

规划文本、规划图纸、编制说明

项目组织编制单位：仁化县人民政府    项目实施单位：韶关市丹霞山管理委员会    项目编制单位：广东工业大学建筑规划设计院有限公司

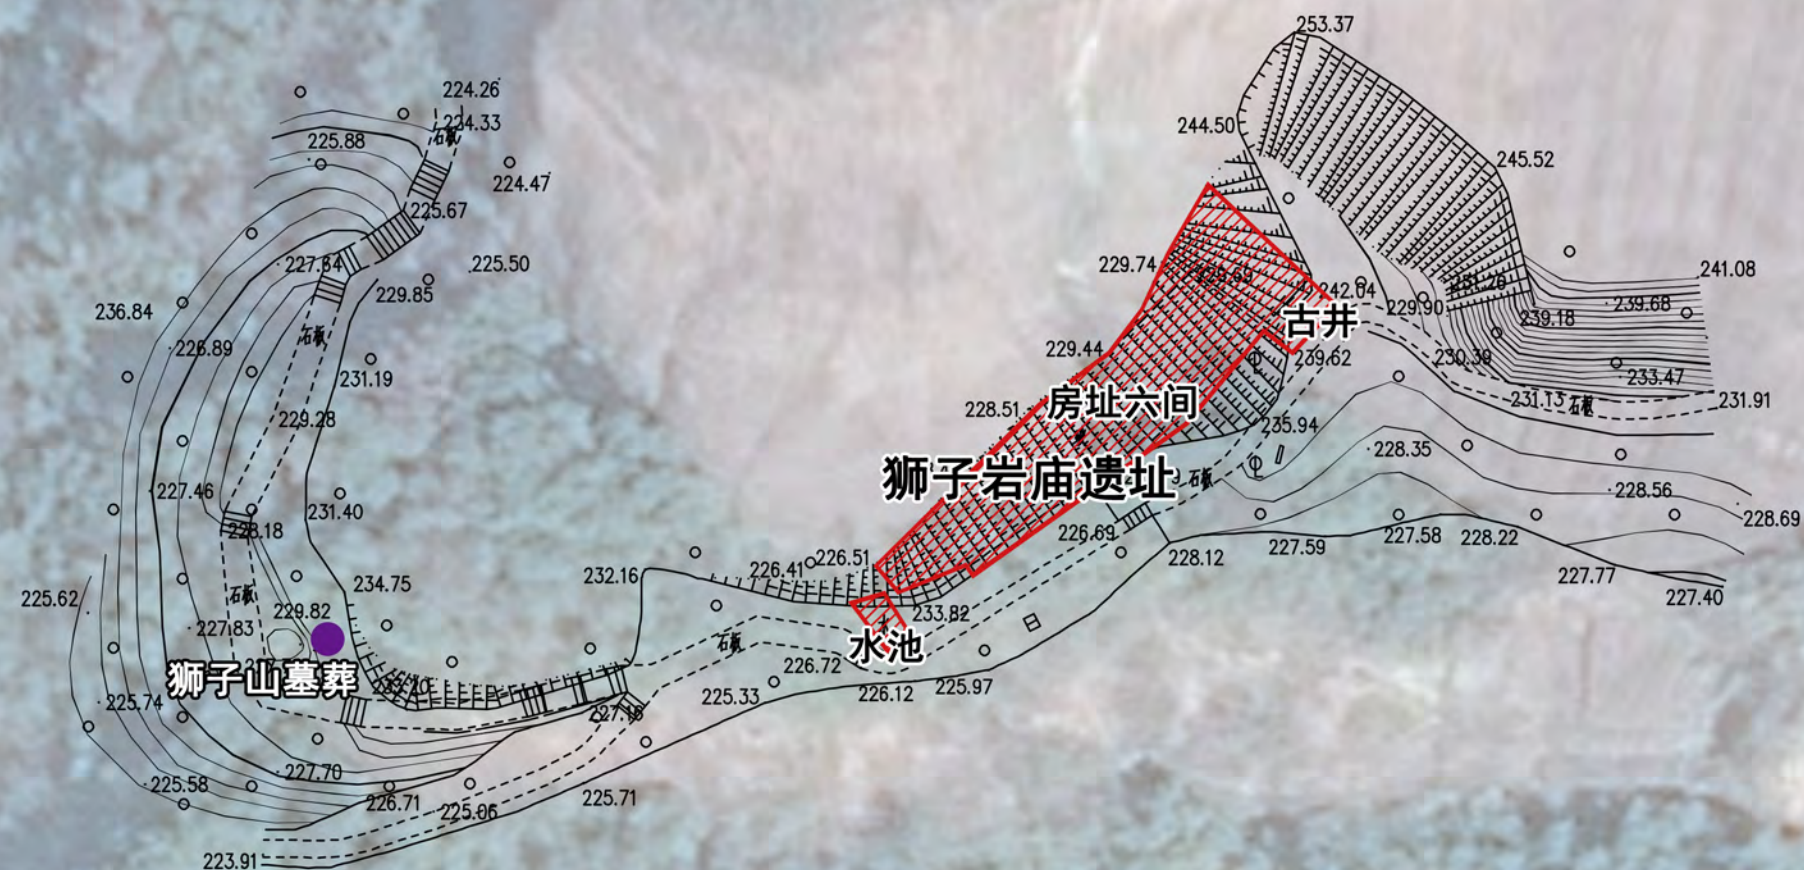
狮子岩庙遗址：E差  
主要病害与现象：

1. 局部缺失：竖向范围上局部，如顶部消失，不包括可确认的人为挖掘。
2. 灰缝缺失：砖或石质砌块之间的胶结材料缺失。
3. 结构性裂隙：夯筑墙体的版筑接缝、不均匀沉降或重力造成开裂。
4. 错位：砖砌块间相对位置出现变化。
5. 积水：地下水或地表水在低洼处汇集。
6. 水力侵蚀：在降雨雨滴击溅、地表径流冲刷和下渗水流作用下，本体材料被破坏、剥蚀、搬运和沉积的现象。
7. 风蚀：一定速度的空气流作用于地表物体，吹扬搬运表层松散颗粒继而摩擦侵蚀地表物体，发生结构破坏和质量损失的现象。
8. 变色：材料表面色相的改变。
9. 外观损伤：涂鸦对文物外观造成负面影响的现象。

影响因素/成因：不均匀沉降或重力造成开裂、受外力影响、潮湿、雨水侵蚀、植物侵害、年久失修、人为破坏

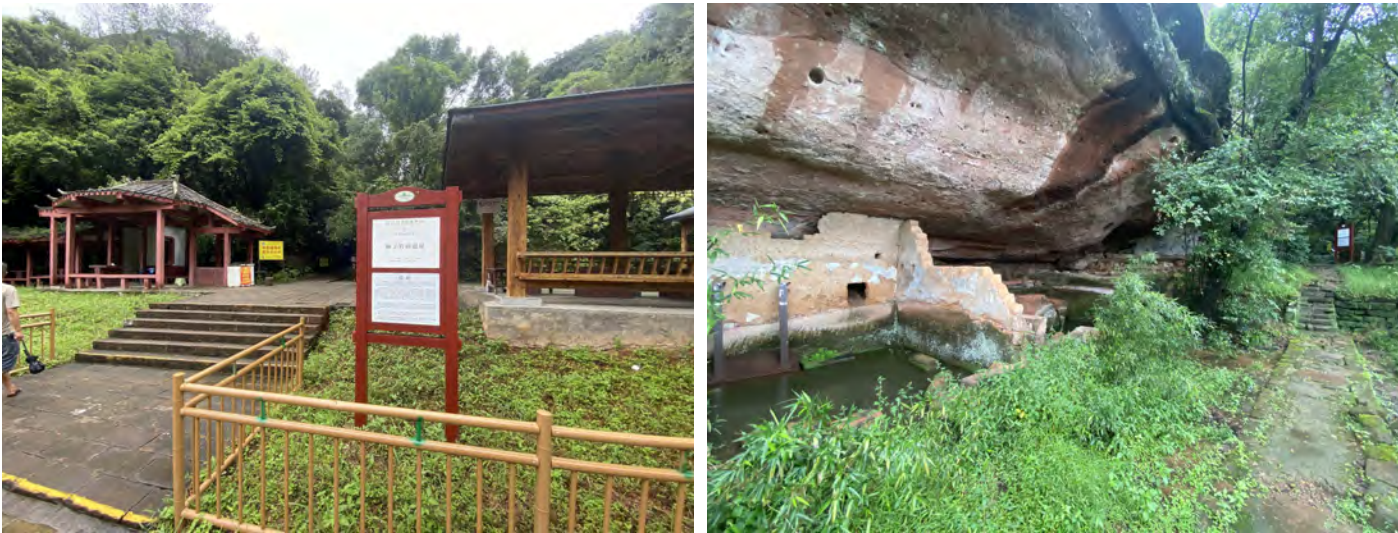
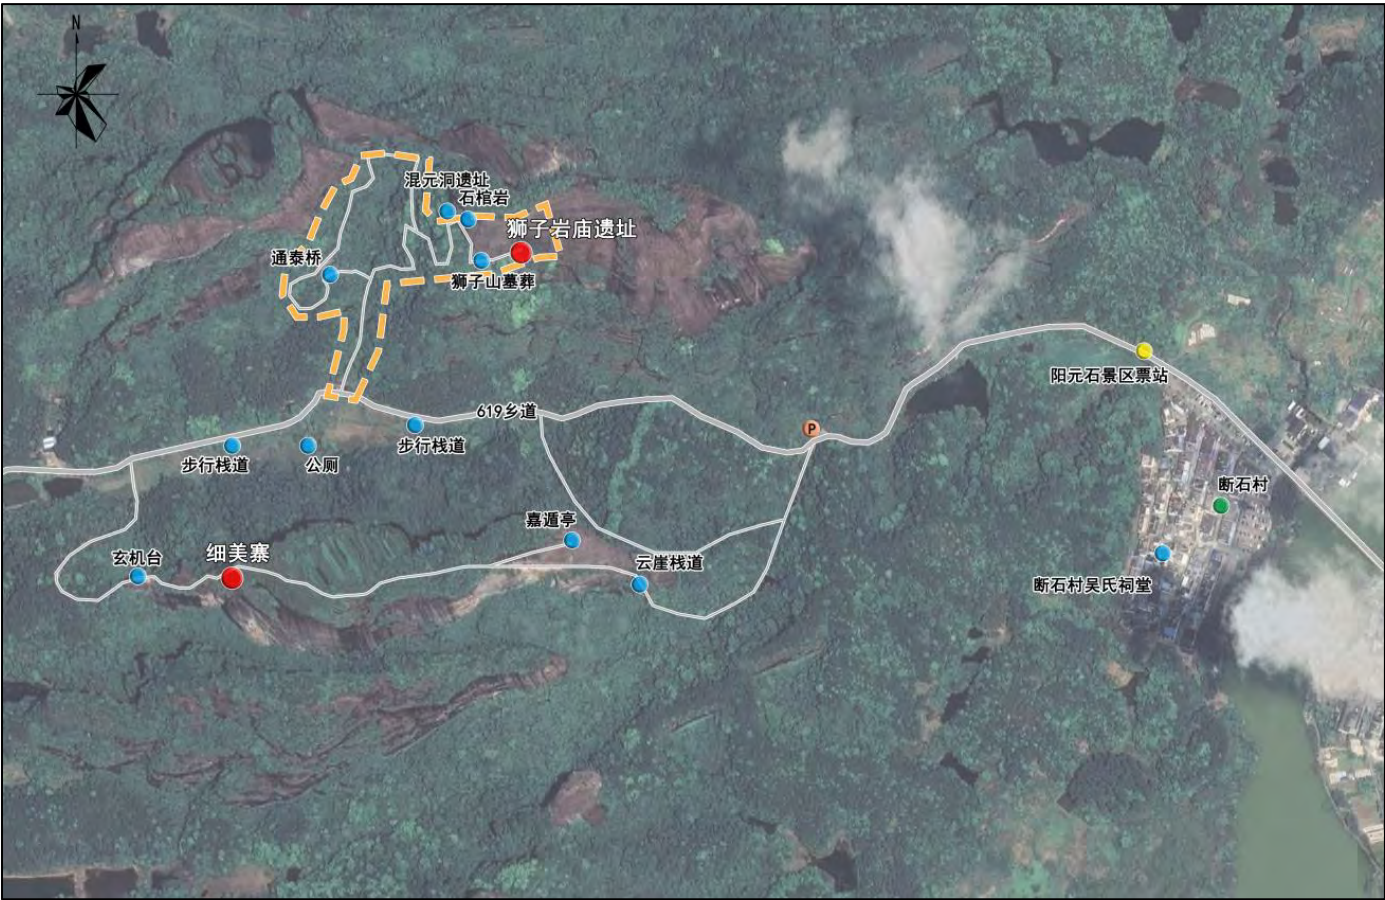
规划范围图

狮子岩庙遗址位于广东省韶关市仁化县丹霞街道办车湾村委会东北方向 2.3 公里的狮子山上，规划范围以 619 乡道的狮子山登山口起，包含现状登山步道覆盖的周边全部范围，沿途包含混元洞遗址、石棺岩、狮子山墓葬、通泰桥等人文和自然遗产景观。狮子岩庙遗址位于规划范围的最东部。规划范围面积约 45000 平方米。

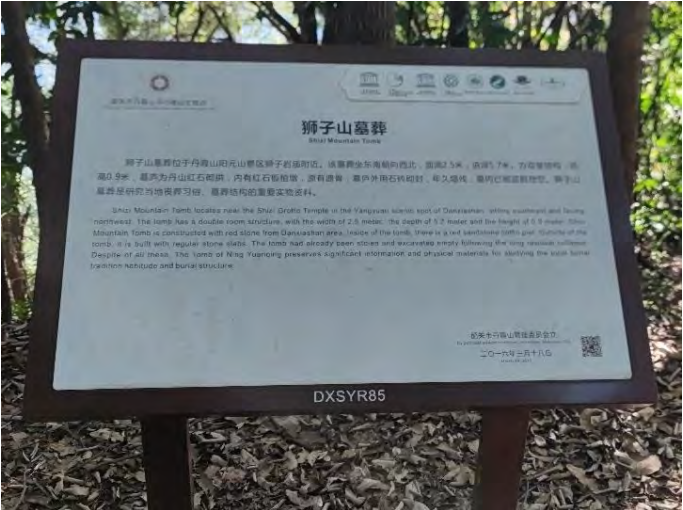
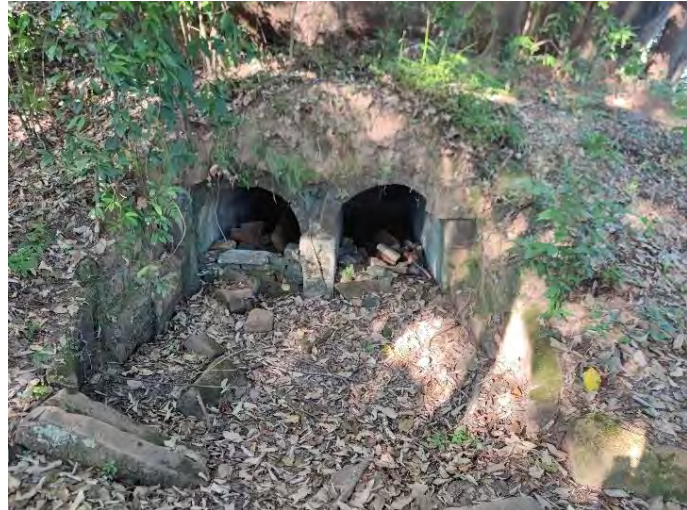
(1) 狮子山墓葬

狮子山墓葬位于丹霞山阳元山景区狮子岩庙附近，该墓葬做东南朝西北，面阔 2.5 米，进深 5.7 米。为双室结构，拱高 0.9 米，墓庐为丹山红石砌拱，内有红石板棺墩，原有遗骨，墓庐外用石砖砌封，年久塌残，墓内已被盗掘挖空。

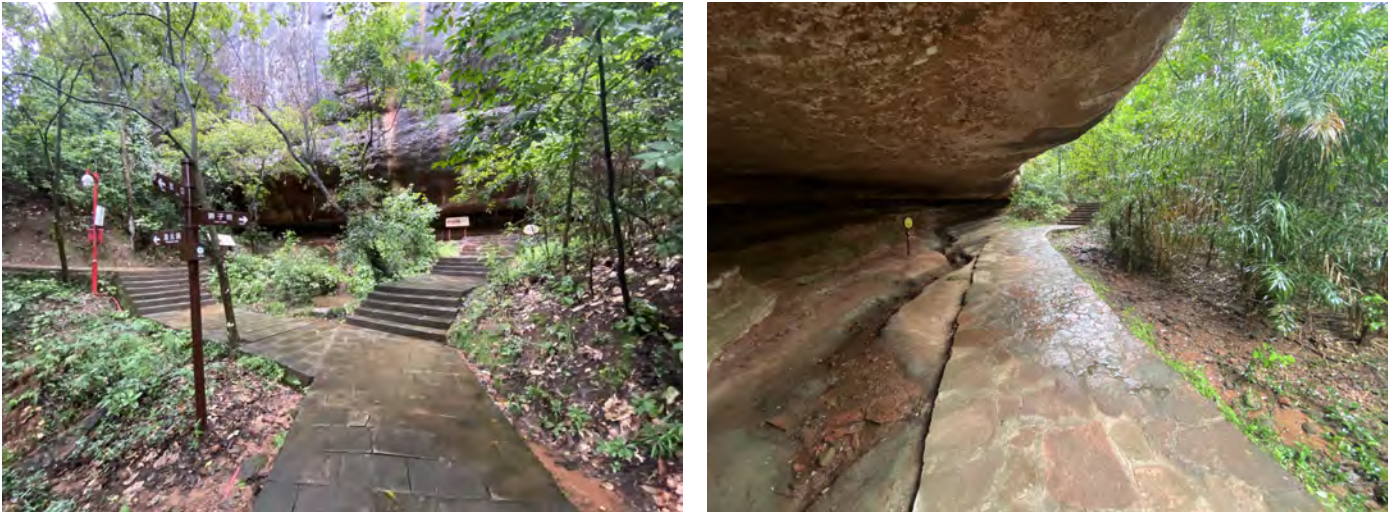
(2) 石棺岩

“石棺岩”是古代狮子岩庙高僧的墓地，其中古墓已经被盗掘，只剩下残石断檐。该洞穴与狮子岩庙遗址、混元洞同属风化扁平洞穴，遗址前可眺望阳元山。

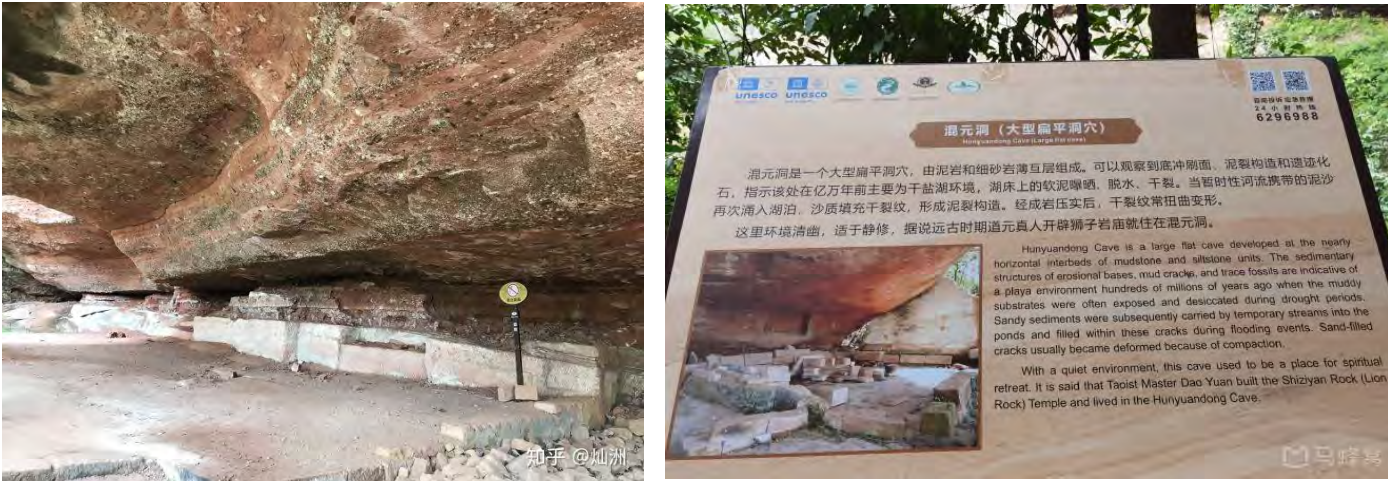
(3) 混元洞

“混元洞”是一座大型风化扁平洞穴，由泥岩和细砂岩薄互层组成。可以观察到底冲刷面、泥裂构造和遗迹化石，指示该处在亿万年前主要为干盐湖环境，湖床上的软泥曝晒、脱水、干裂。当暂时性河流携带的泥沙再次涌入湖泊，沙质填充干裂纹，形成泥裂构造。经成岩压实后，干裂纹常扭曲变形；据说远古时期道人真人开辟狮子岩庙就住在混元洞。该洞穴与狮子岩庙遗址、石棺岩同属风化扁平洞穴，遗址前可眺望阳元山。

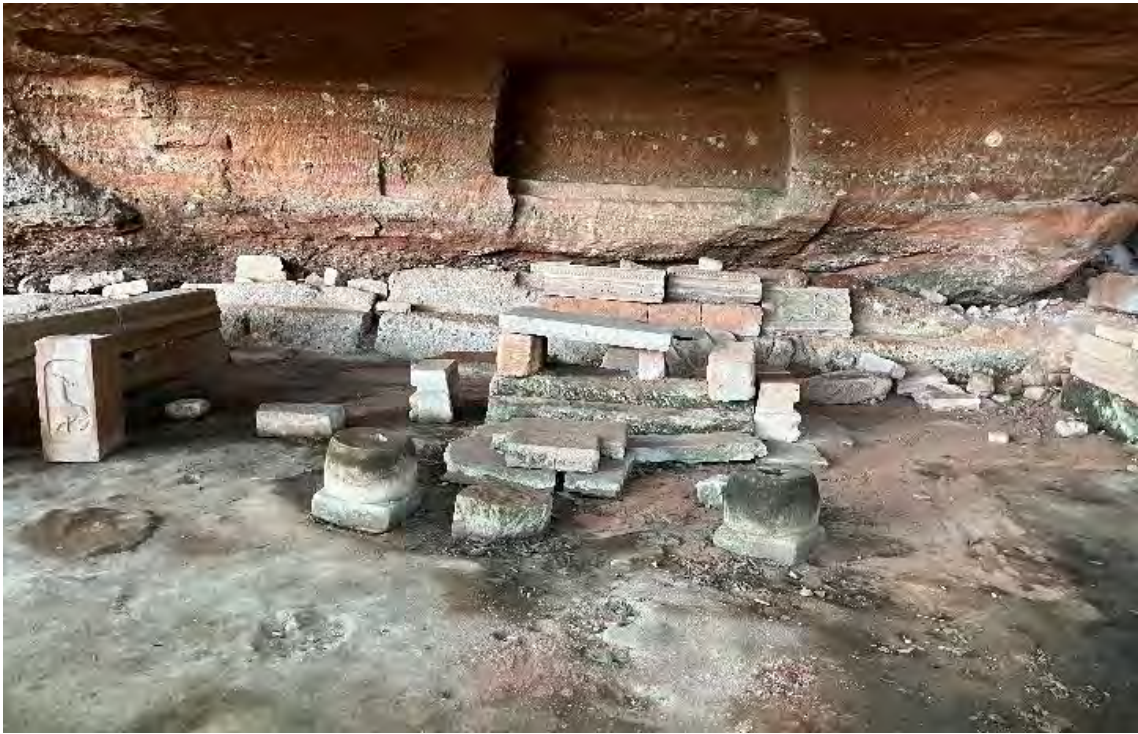
| 单体部分 | 照片 | 主要病害与现象 | 影响因素/成因 | 综合评级 |
|---|---|---|---|---|
| 房址六间 | | <div>1. 局部缺失：竖向范围上局部，如顶部消失，不包括可确认的人为挖掘。</div> <div>2. 灰缝缺失：砖或石质砌块之间的胶结材料缺失。</div> <div>3. 结构性裂隙：夯筑墙体的版筑接缝、不均匀沉降或重力造成开裂。</div> <div>4. 错位：砖砌块间相对位置出现变化。</div> <div>5. 积水：地下水或地表水在低洼处汇集。</div> <div>6. 水力侵蚀：在降雨雨滴击溅、地表径流冲刷和下渗水流作用下，本体材料被破坏、剥蚀、搬运和沉积的现象。</div> <div>7. 风蚀：一定速度的空气流作用于地表物体，吹扬搬运表层松散颗粒继而摩擦侵蚀地表物体，发生结构破坏和质量损失的现象。</div> <div>8. 变色：材料表面色相的改变。</div> <div>9. 外观损伤：涂鸦对文物外观造成负面影响的现象。</div> | 不均匀沉降或重力造成开裂、受外力影响、潮湿、雨水侵蚀、植物侵害、年久失修、人为破坏 | E 差 |

狮子岩庙遗址范围内的六间房址均已倒塌，只剩残垣断壁，地面散落雕刻精美的花、兽等图案的红砂岩石栏、石柱，遗址因年代久远缺乏维护，历经风雨，植物生长侵害，且屡遭盗掘破坏。遗址左前方的方形水池常年遭受风雨侵蚀，红砂岩池边酥碱风化严重，苔藓、植被肆意生长，水池内人为扔弃垃圾污染。遗址右前方的水井干涸，石井圈开裂。

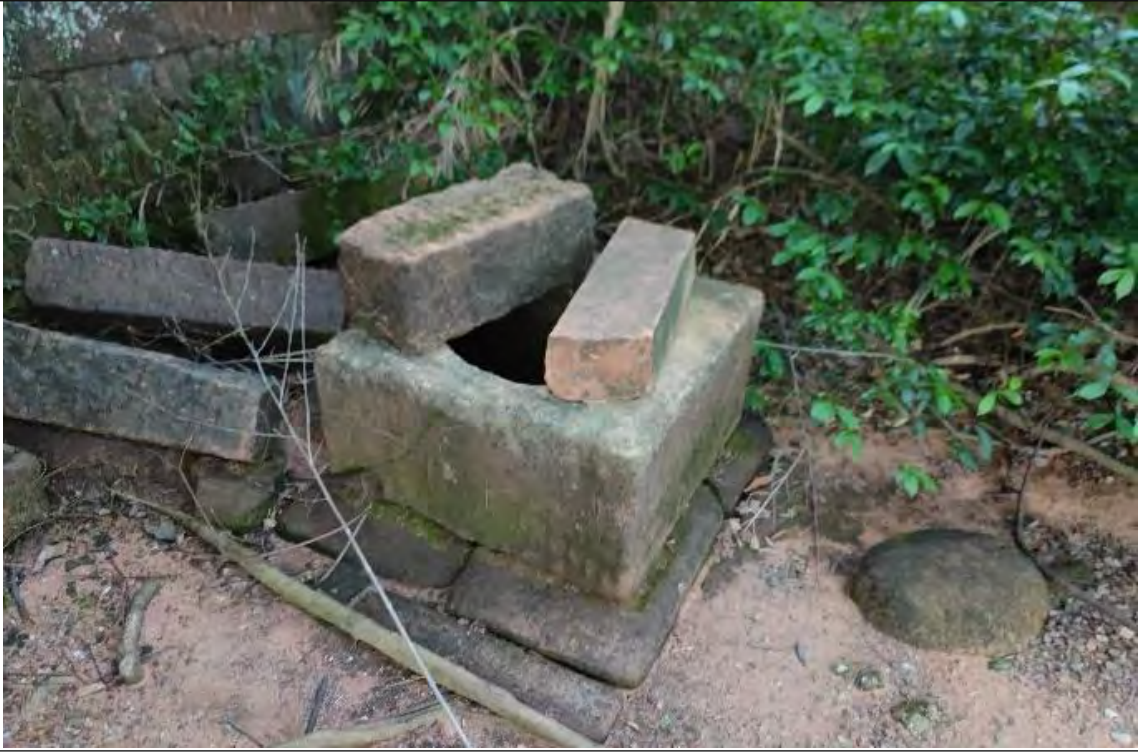
| <p>古井</p> | | <ol style="list-style-type: none"><li>1. 表面裂隙：裸眼可见，但对安全保存不具有潜在威胁的裂缝。</li><li>2. 水力侵蚀：在降雨雨滴击溅和下渗水流作用下，本体材料被破坏、剥蚀、搬运和沉积的现象。</li><li>3. 风蚀：一定速度的空气流作用于地表物体，吹扬搬运表层松散颗粒继而摩擦侵蚀地表物体，发生结构破坏和质量损失的现象。</li><li>4. 变色：材料表面色相的改变。</li></ol> | <p>潮湿、雨水侵蚀、植物侵害、年久失修、人为破坏</p> | <p>C 一般</p> | |

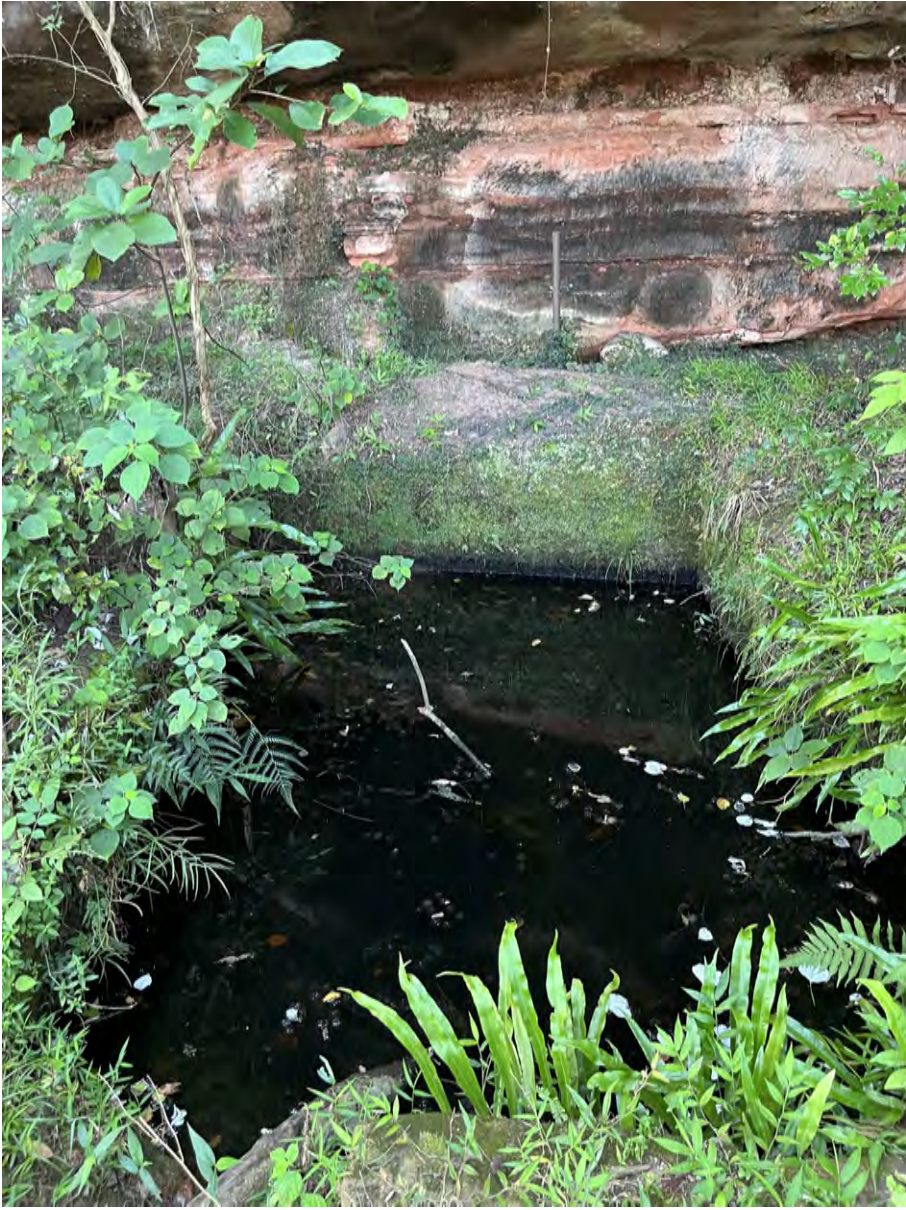
| 水池 | | <div>1. 表面裂隙：裸眼可见，但对安全保存不具有潜在威胁的裂缝。</div> <div>2. 风蚀：一定速度的空气流作用于地表物体，吹扬搬运表层松散颗粒继而摩擦侵蚀地表物体，发生结构破坏和质量损失的现象。</div> <div>3. 植物病害：植物生长对古遗址古墓葬本体材质的表层造成损害。</div> <div>4. 变色：材料表面色相的改变。</div> | 潮湿、雨水侵蚀、<br>植物侵害 | D 较差 |

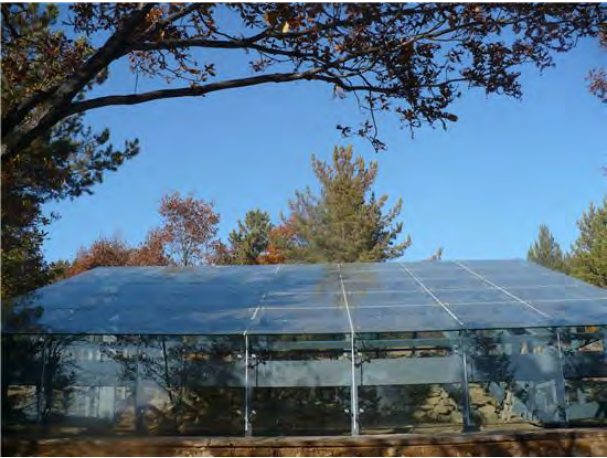
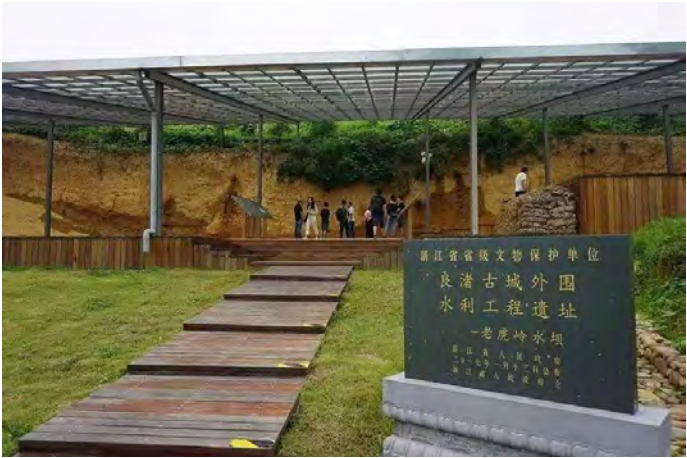
厅棚围护保护示意

指遗址本体不被直接实施保护措施的保护展示方法，可采用厅棚围护保护结合遗址公园保护。这种保护方式可以大面积保护遗址本体，全面地保护其内涵和考古价值，可以制造局部小气候，防止自然侵蚀和人为损害。由于建筑工程与遗址本身的建筑内涵无关，因此在采用结构、材料、工艺及设备方面有较大的灵活性。
