核心价值要素信息图	名称	雷炳福、雷牛古民居，雷炳润民居		编号	440281-02-001
核心价值要素后括号内数字对应索引图编号。					
<div>核心价值要素索引图</div>	 	 	 	 	
主立面（1）	主立面（2）	主立面（3）	雕花木额枋（4）

韶关市第二批历史建筑保护利用规划图则

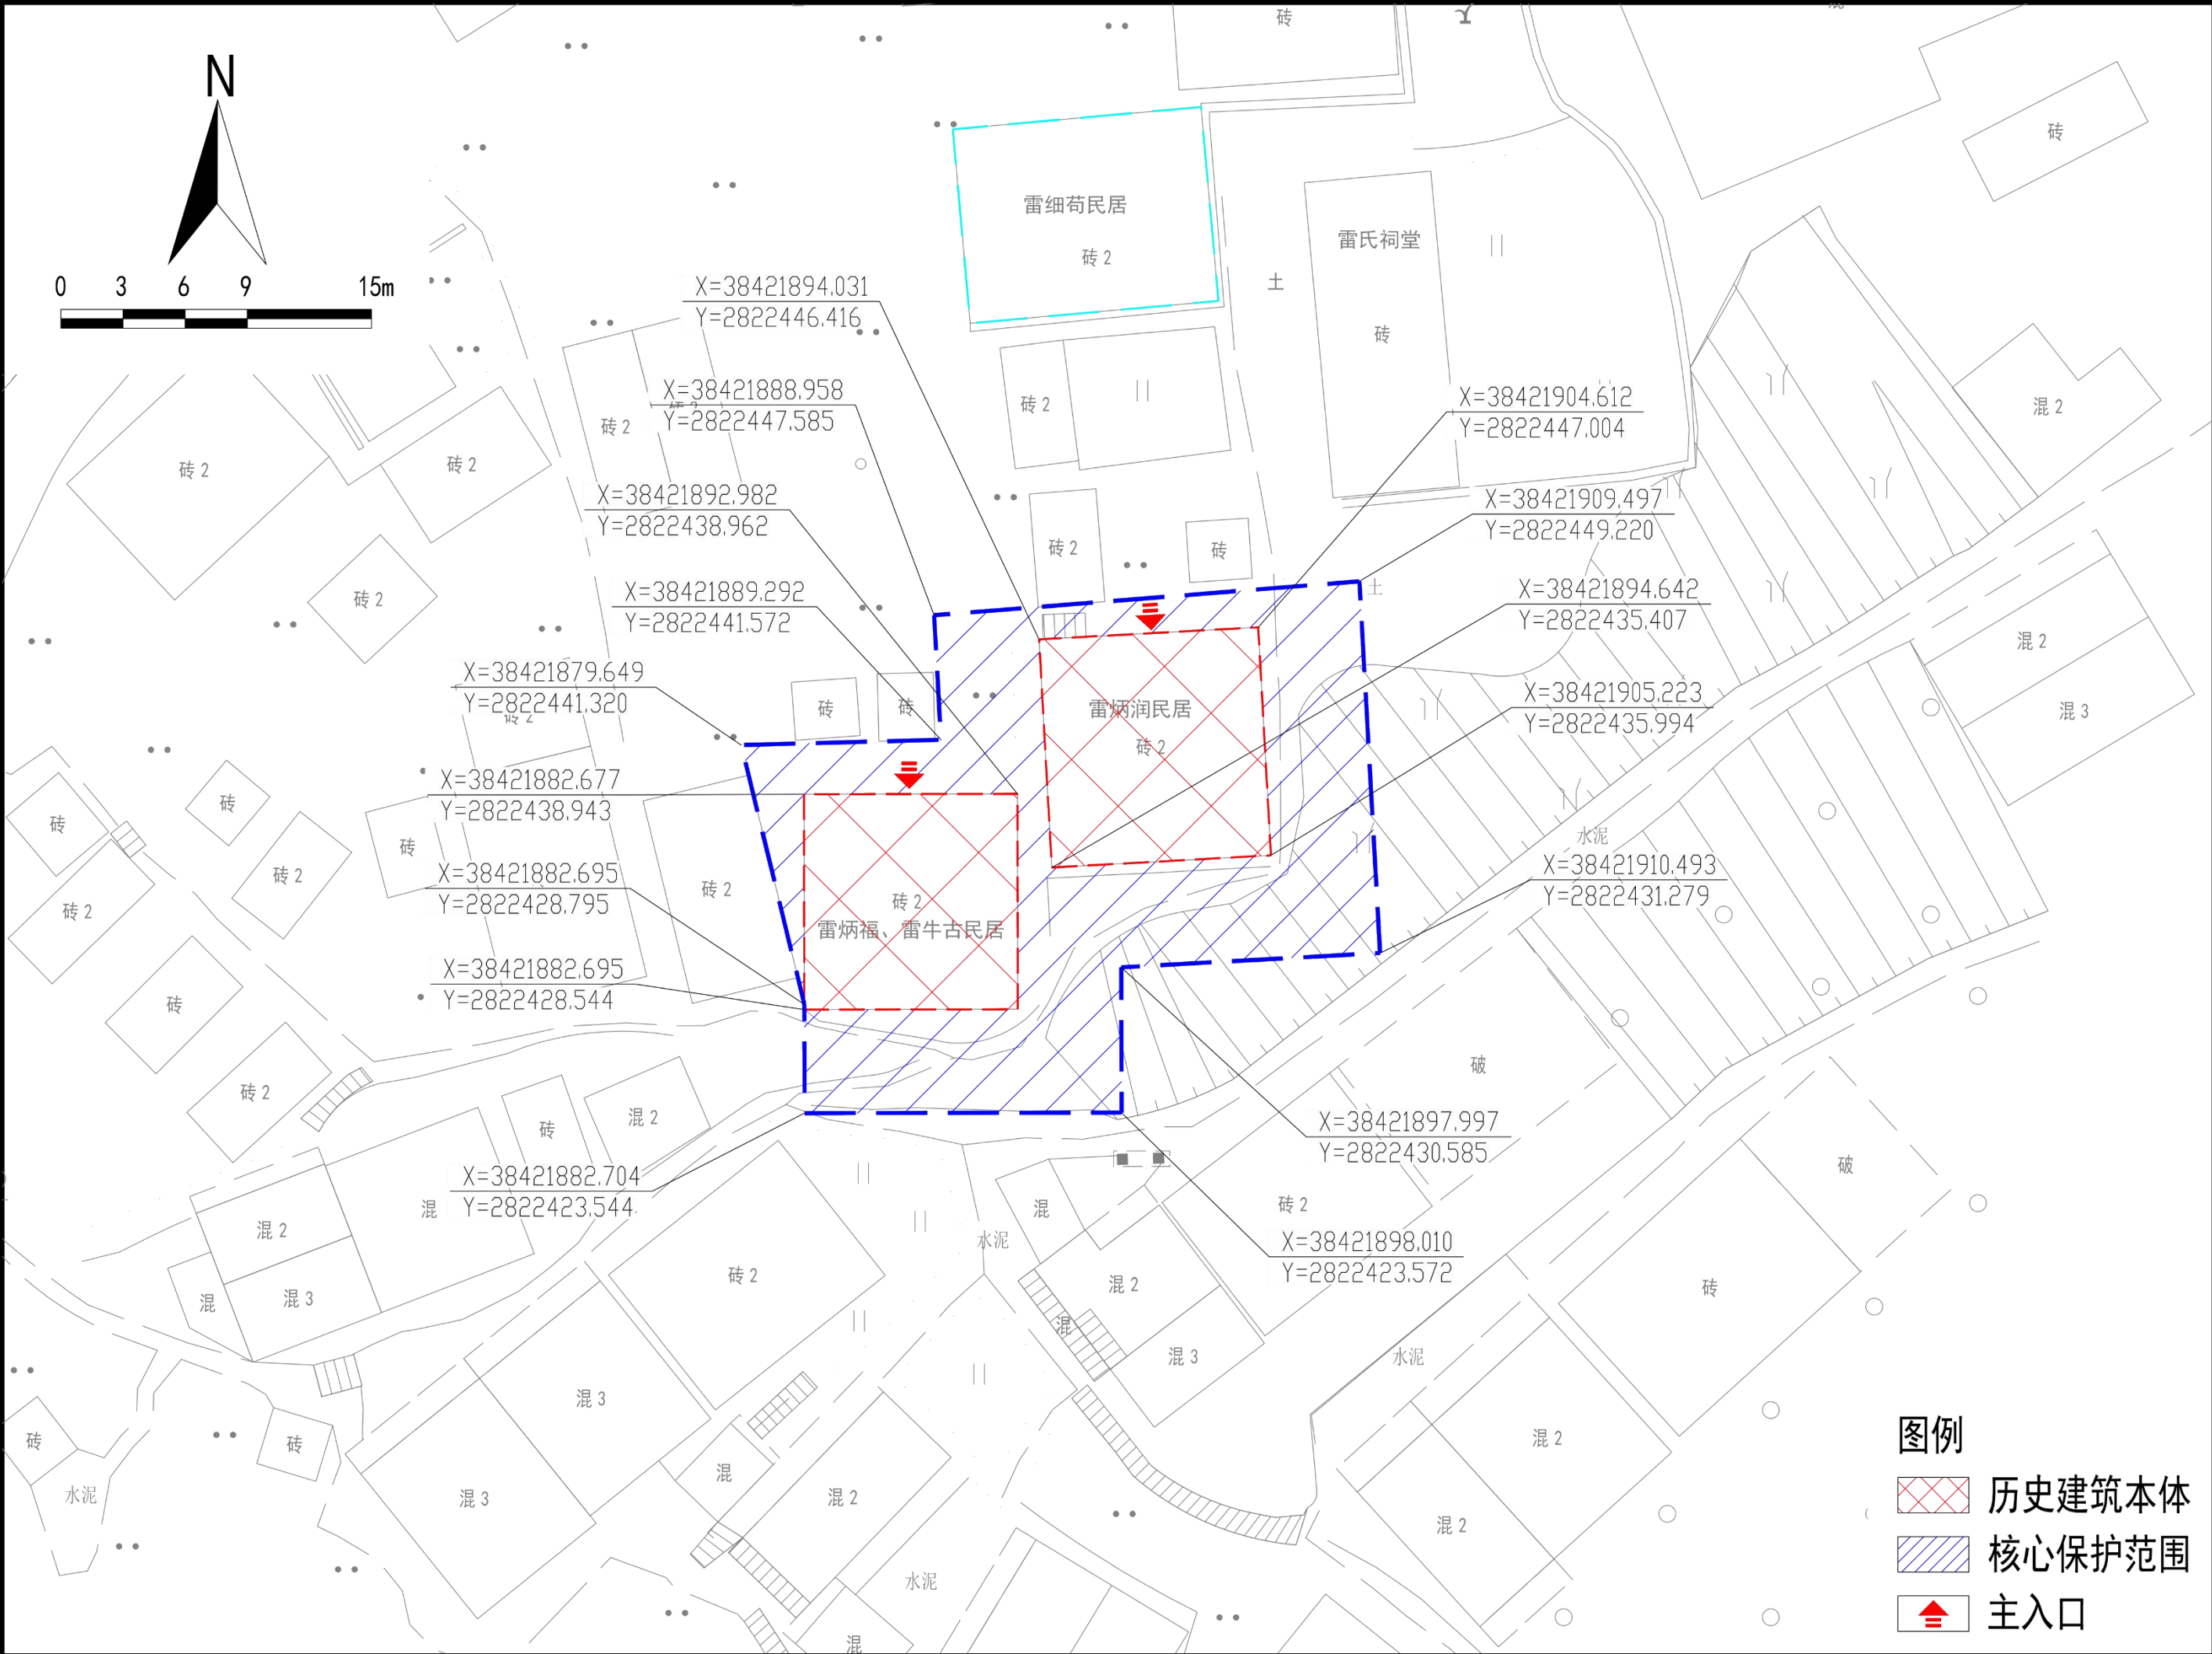
保护范围图

地址	乐昌市白石镇当阳村委张田组		
区位	历史城区外	管理单元	——
价值认定与现状评估	年代	清代	建筑风格
	中国传统式		
保护要求分类	三开间民居，人字硬山墙形，青砖墙，木梁架，有多处雕花梁枋、门簪、藻井等。 建筑现状评估：建筑整体保存状况一般，目前闲置。		
	□ 一类		☑ 二类
	核心保护范围	565.21m²	建设控制地带 0m²
控规调整建议	——

合理利用建议	建议按原样材质、色彩等原貌修复外墙残损部位，加强对主立面及主要价值要素的保护，调整内部布局，植入文化宣传、产品推广、品茗、书画鉴赏、民宿等新功能。
--------	---

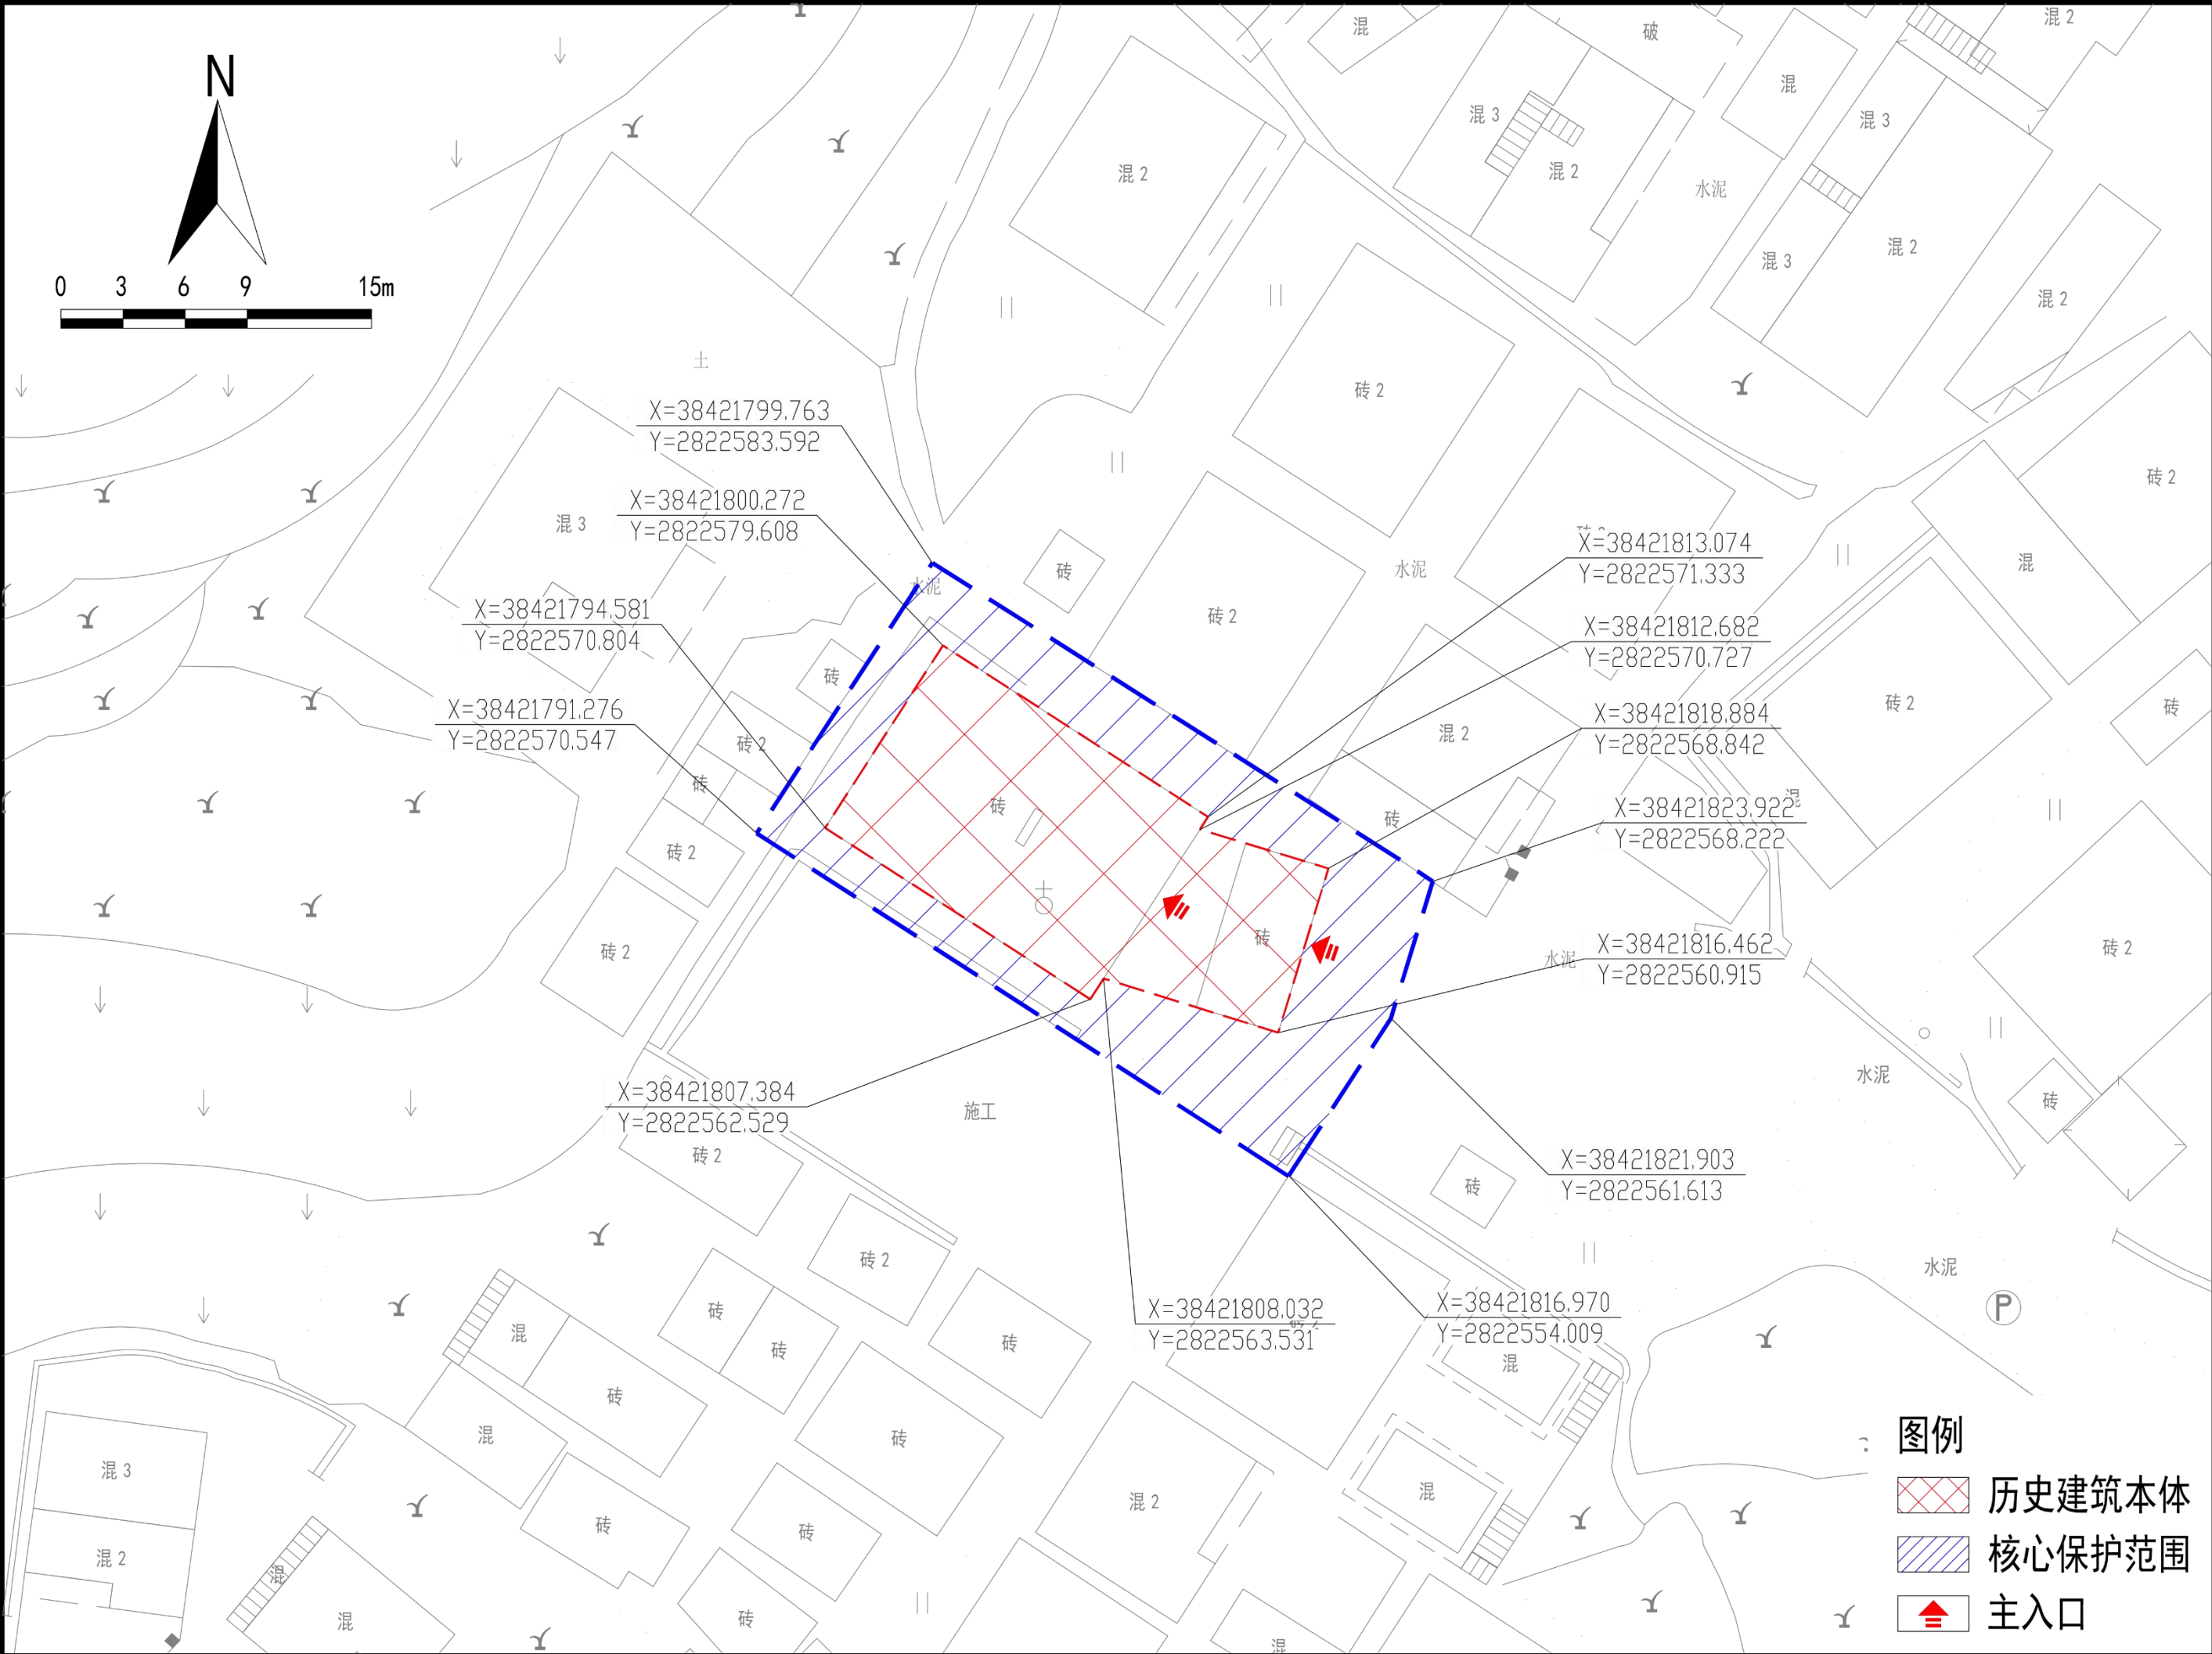
保护范围图

航拍图		● 该处历史建筑 ○ 周边文物及其他历史建筑	
地址	乐昌市白石镇当阳村委张田组		
区位	历史城区外		管理单元 ——
价值认定与现状评估	年代	清代	建筑风格 中国传统式
	三开间民居，人字硬山墙形，青砖墙，木梁架，有多处雕花梁枋、门簪等。大门外有一门楼。 建筑现状评估：建筑整体保存状况一般，目前闲置。		
保护要求分类	<input type="checkbox"/> 一类		<input checked="" type="checkbox"/> 二类
核心保护范围	472.28m²	建设控制地带	0m²
控规调整建议	——

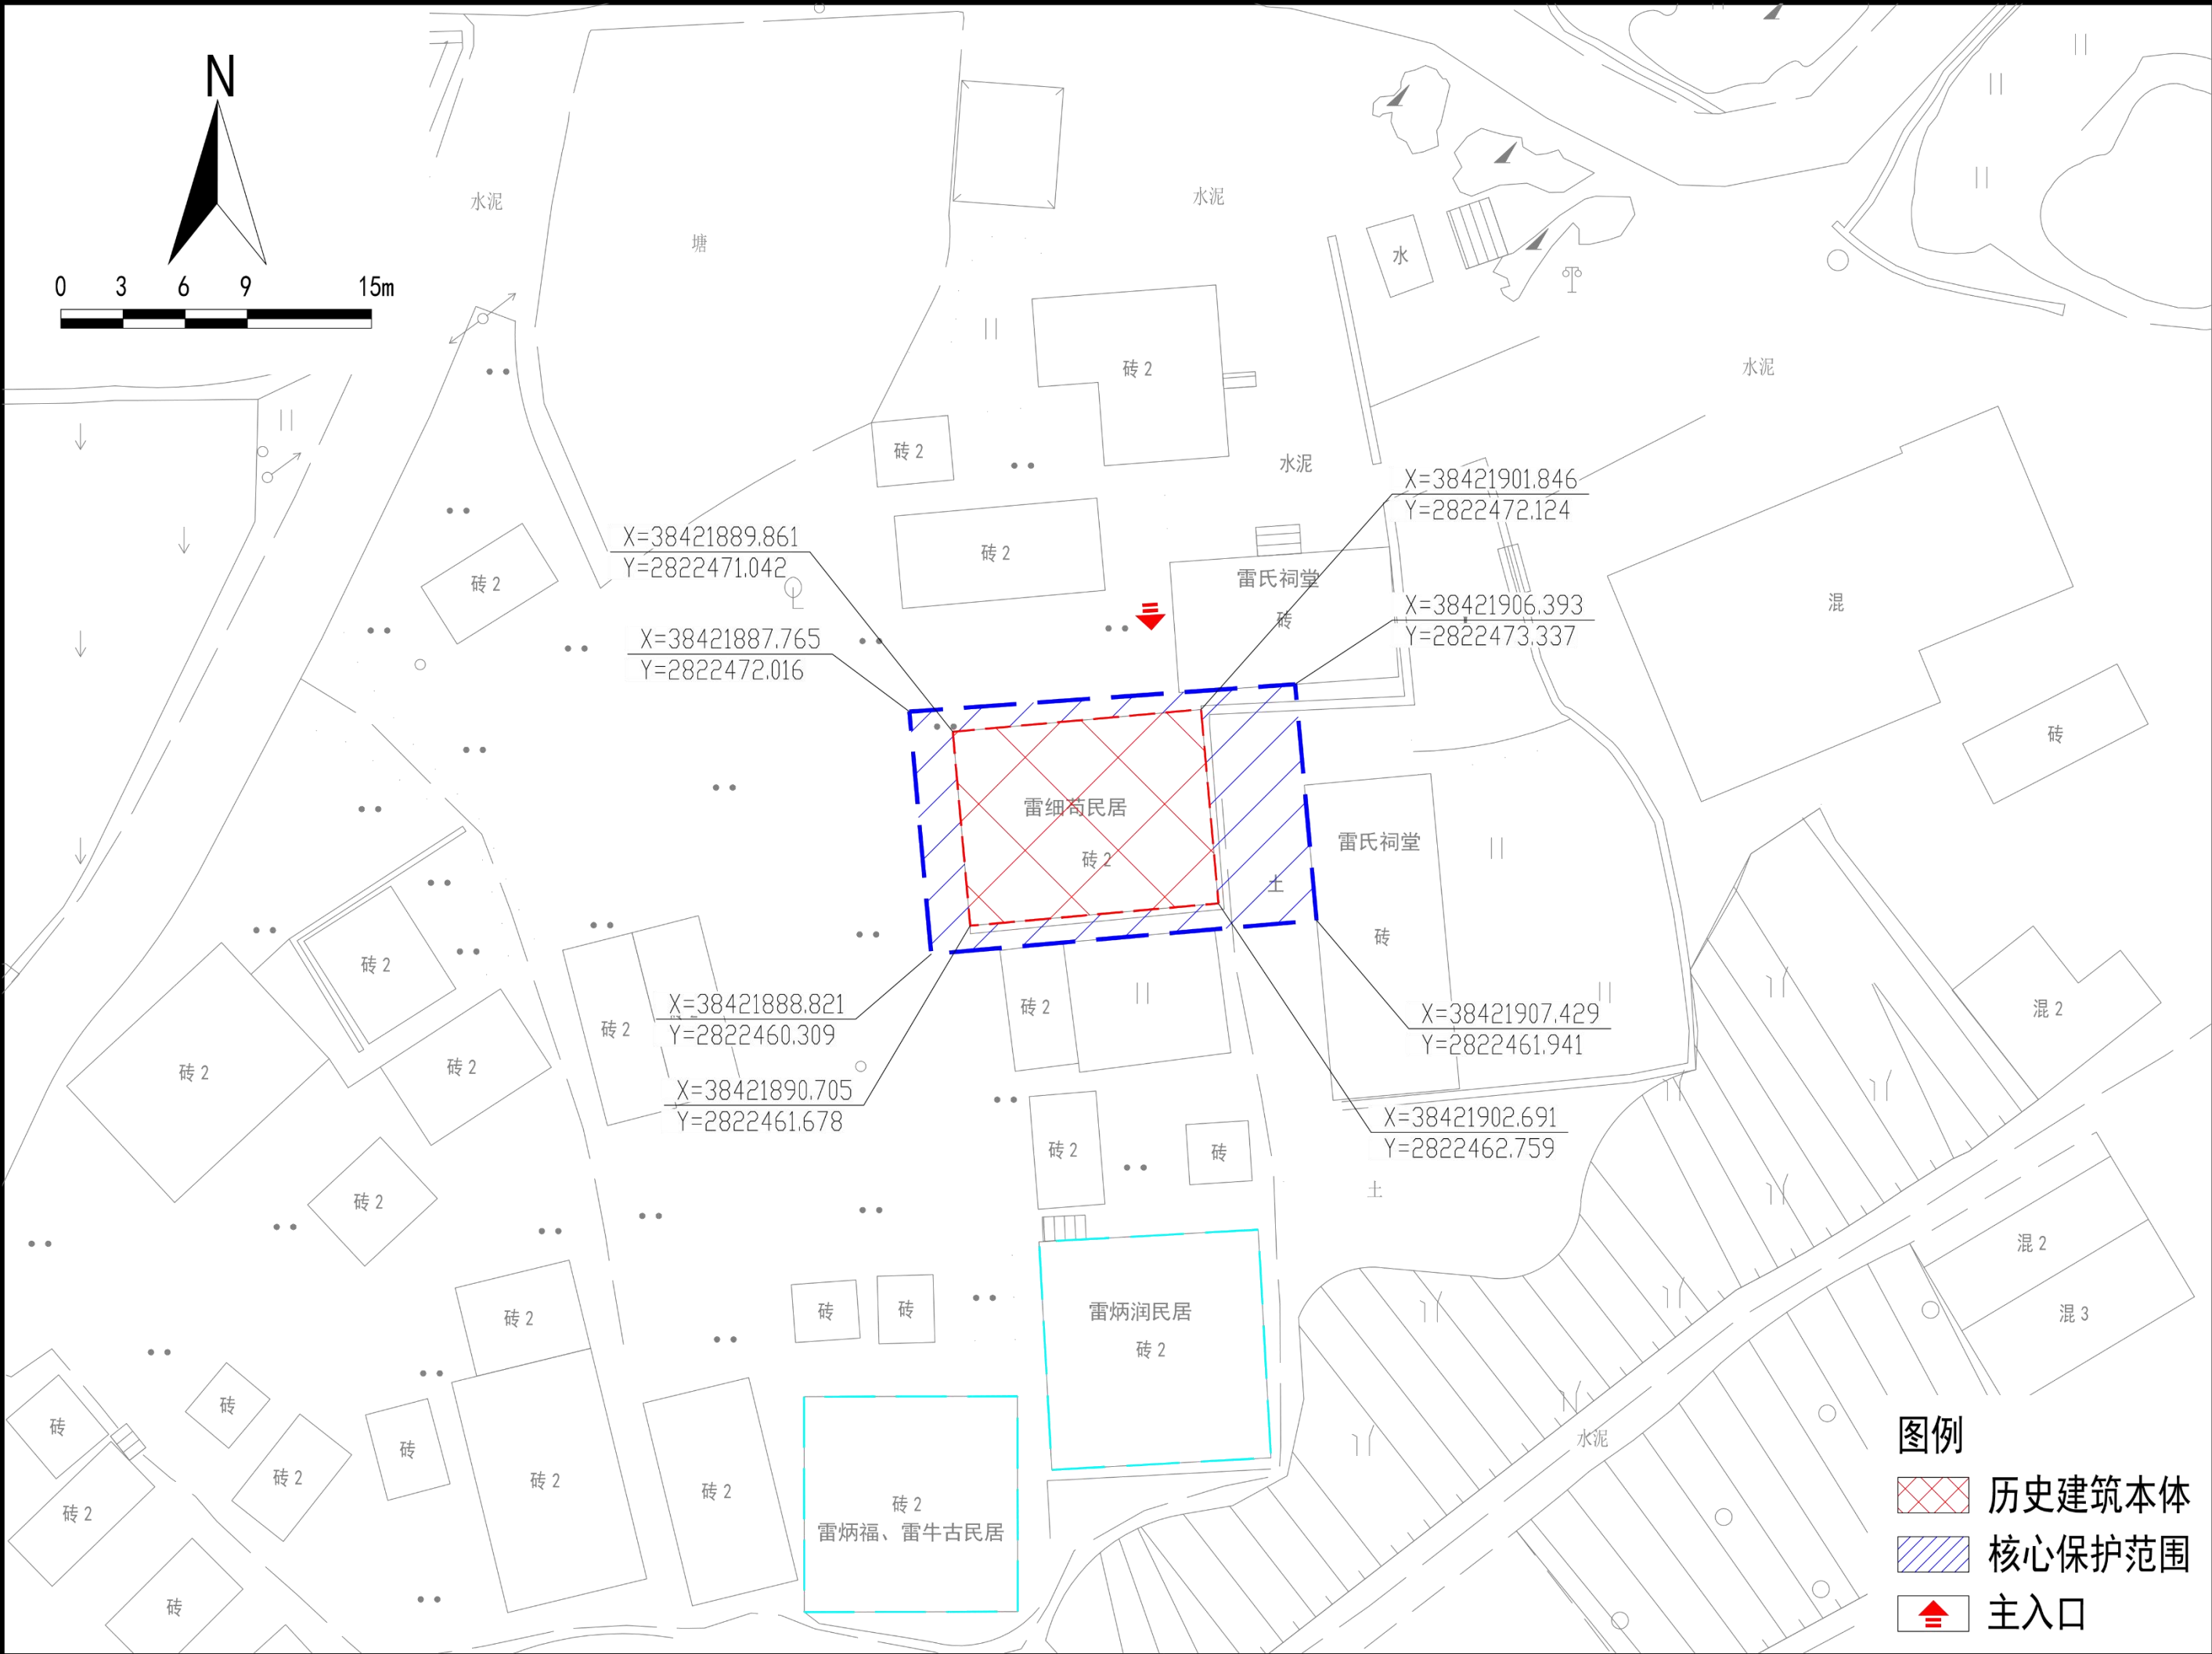
保护范围图

航拍图		● 该处历史建筑		○ 周边文物及其他历史建筑	
地址		乐昌市白石镇当阳村委张田组			
区位		历史城区外		管理单元	——
价值认定与现状评估	年代	清代	建筑风格	中国传统式	
	三开间民居，人字硬山墙形，青砖墙，木梁架，有多处雕花梁枋、门簪等。 建筑现状评估：建筑整体保存状况一般，目前闲置。				
保护要求分类		<input type="checkbox"/> 一类		<input checked="" type="checkbox"/> 二类	
核心保护范围		216.62m²	建设控制地带	0m²	
控规调整建议		——

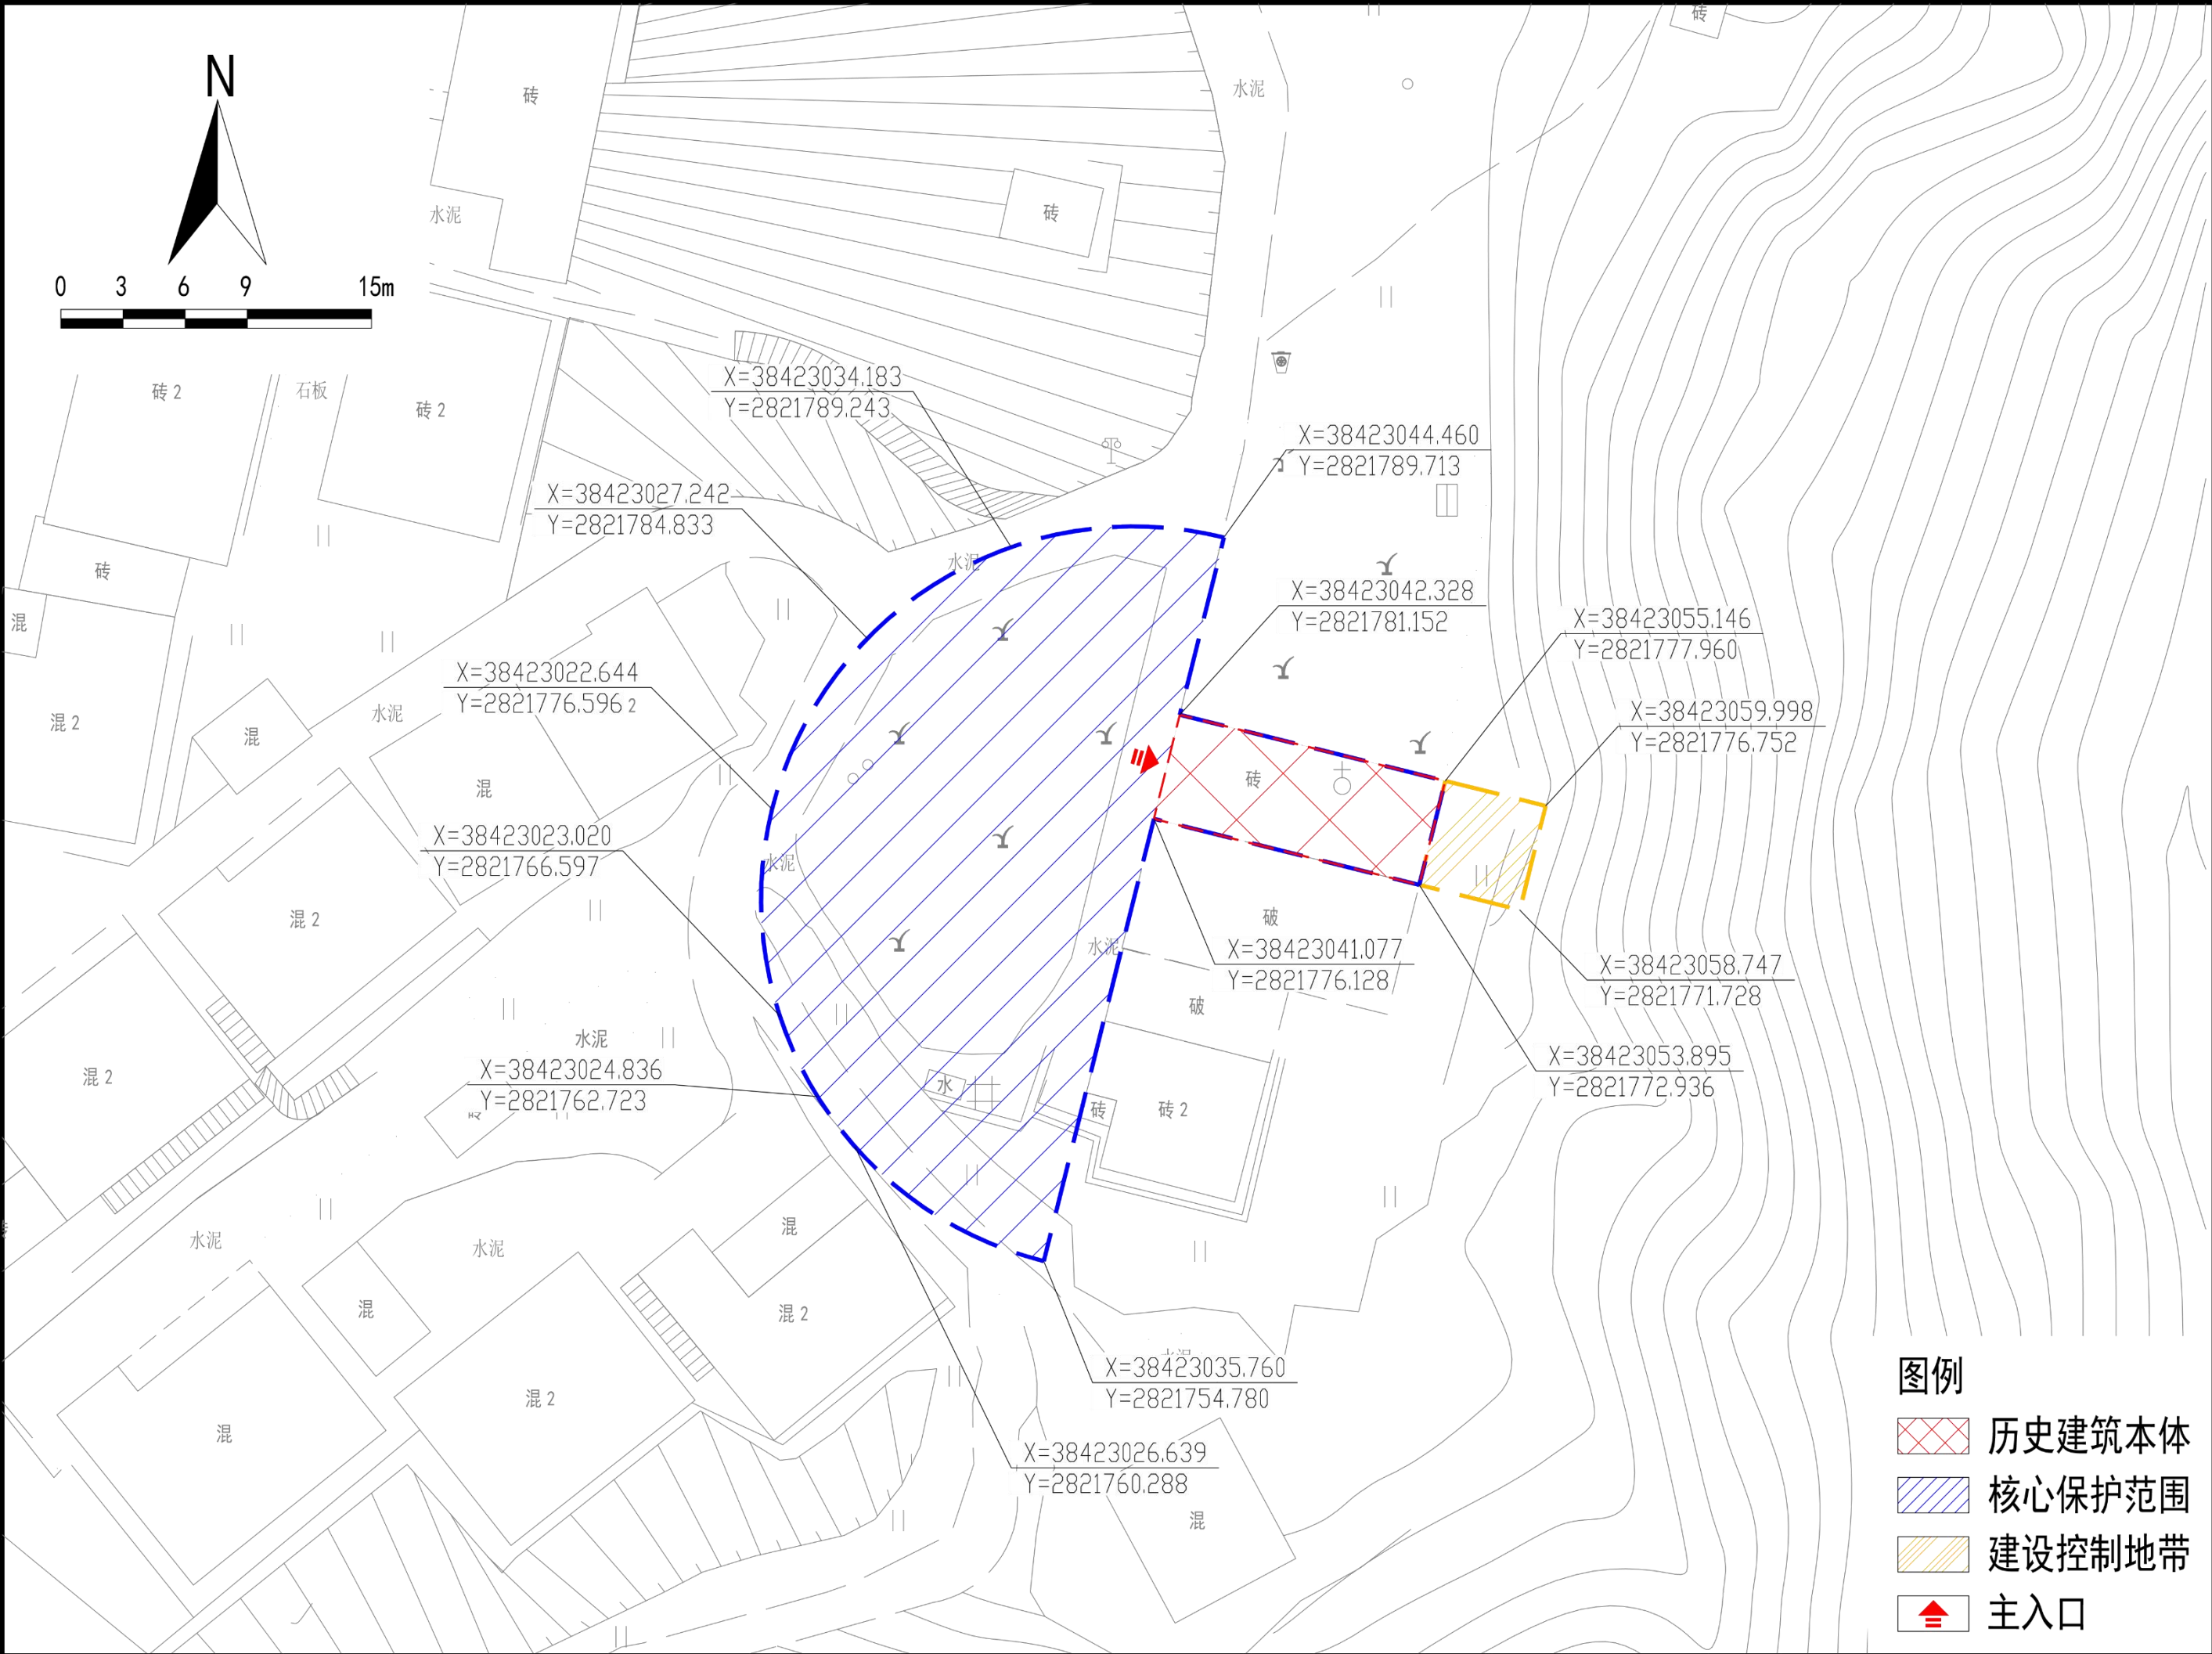
保护范围图

航拍图		● 该处历史建筑 ○ 周边文物及其他历史建筑	
地址	乐昌市白石镇当阳村委张田组		
区位	历史城区外		管理单元 ——
价值认定与现状评估	年代	清代	建筑风格 中国传统式
	单坡屋顶建筑，青砖墙，木梁架，额枋、门簪及石门匾保存完好。 建筑现状评估：建筑整体保存状况较好，祠堂仍在使用的。		
保护要求分类	<input type="checkbox"/> 一类		<input checked="" type="checkbox"/> 二类
核心保护范围	577.33m²	建设控制地带	25.89m²
控规调整建议	——

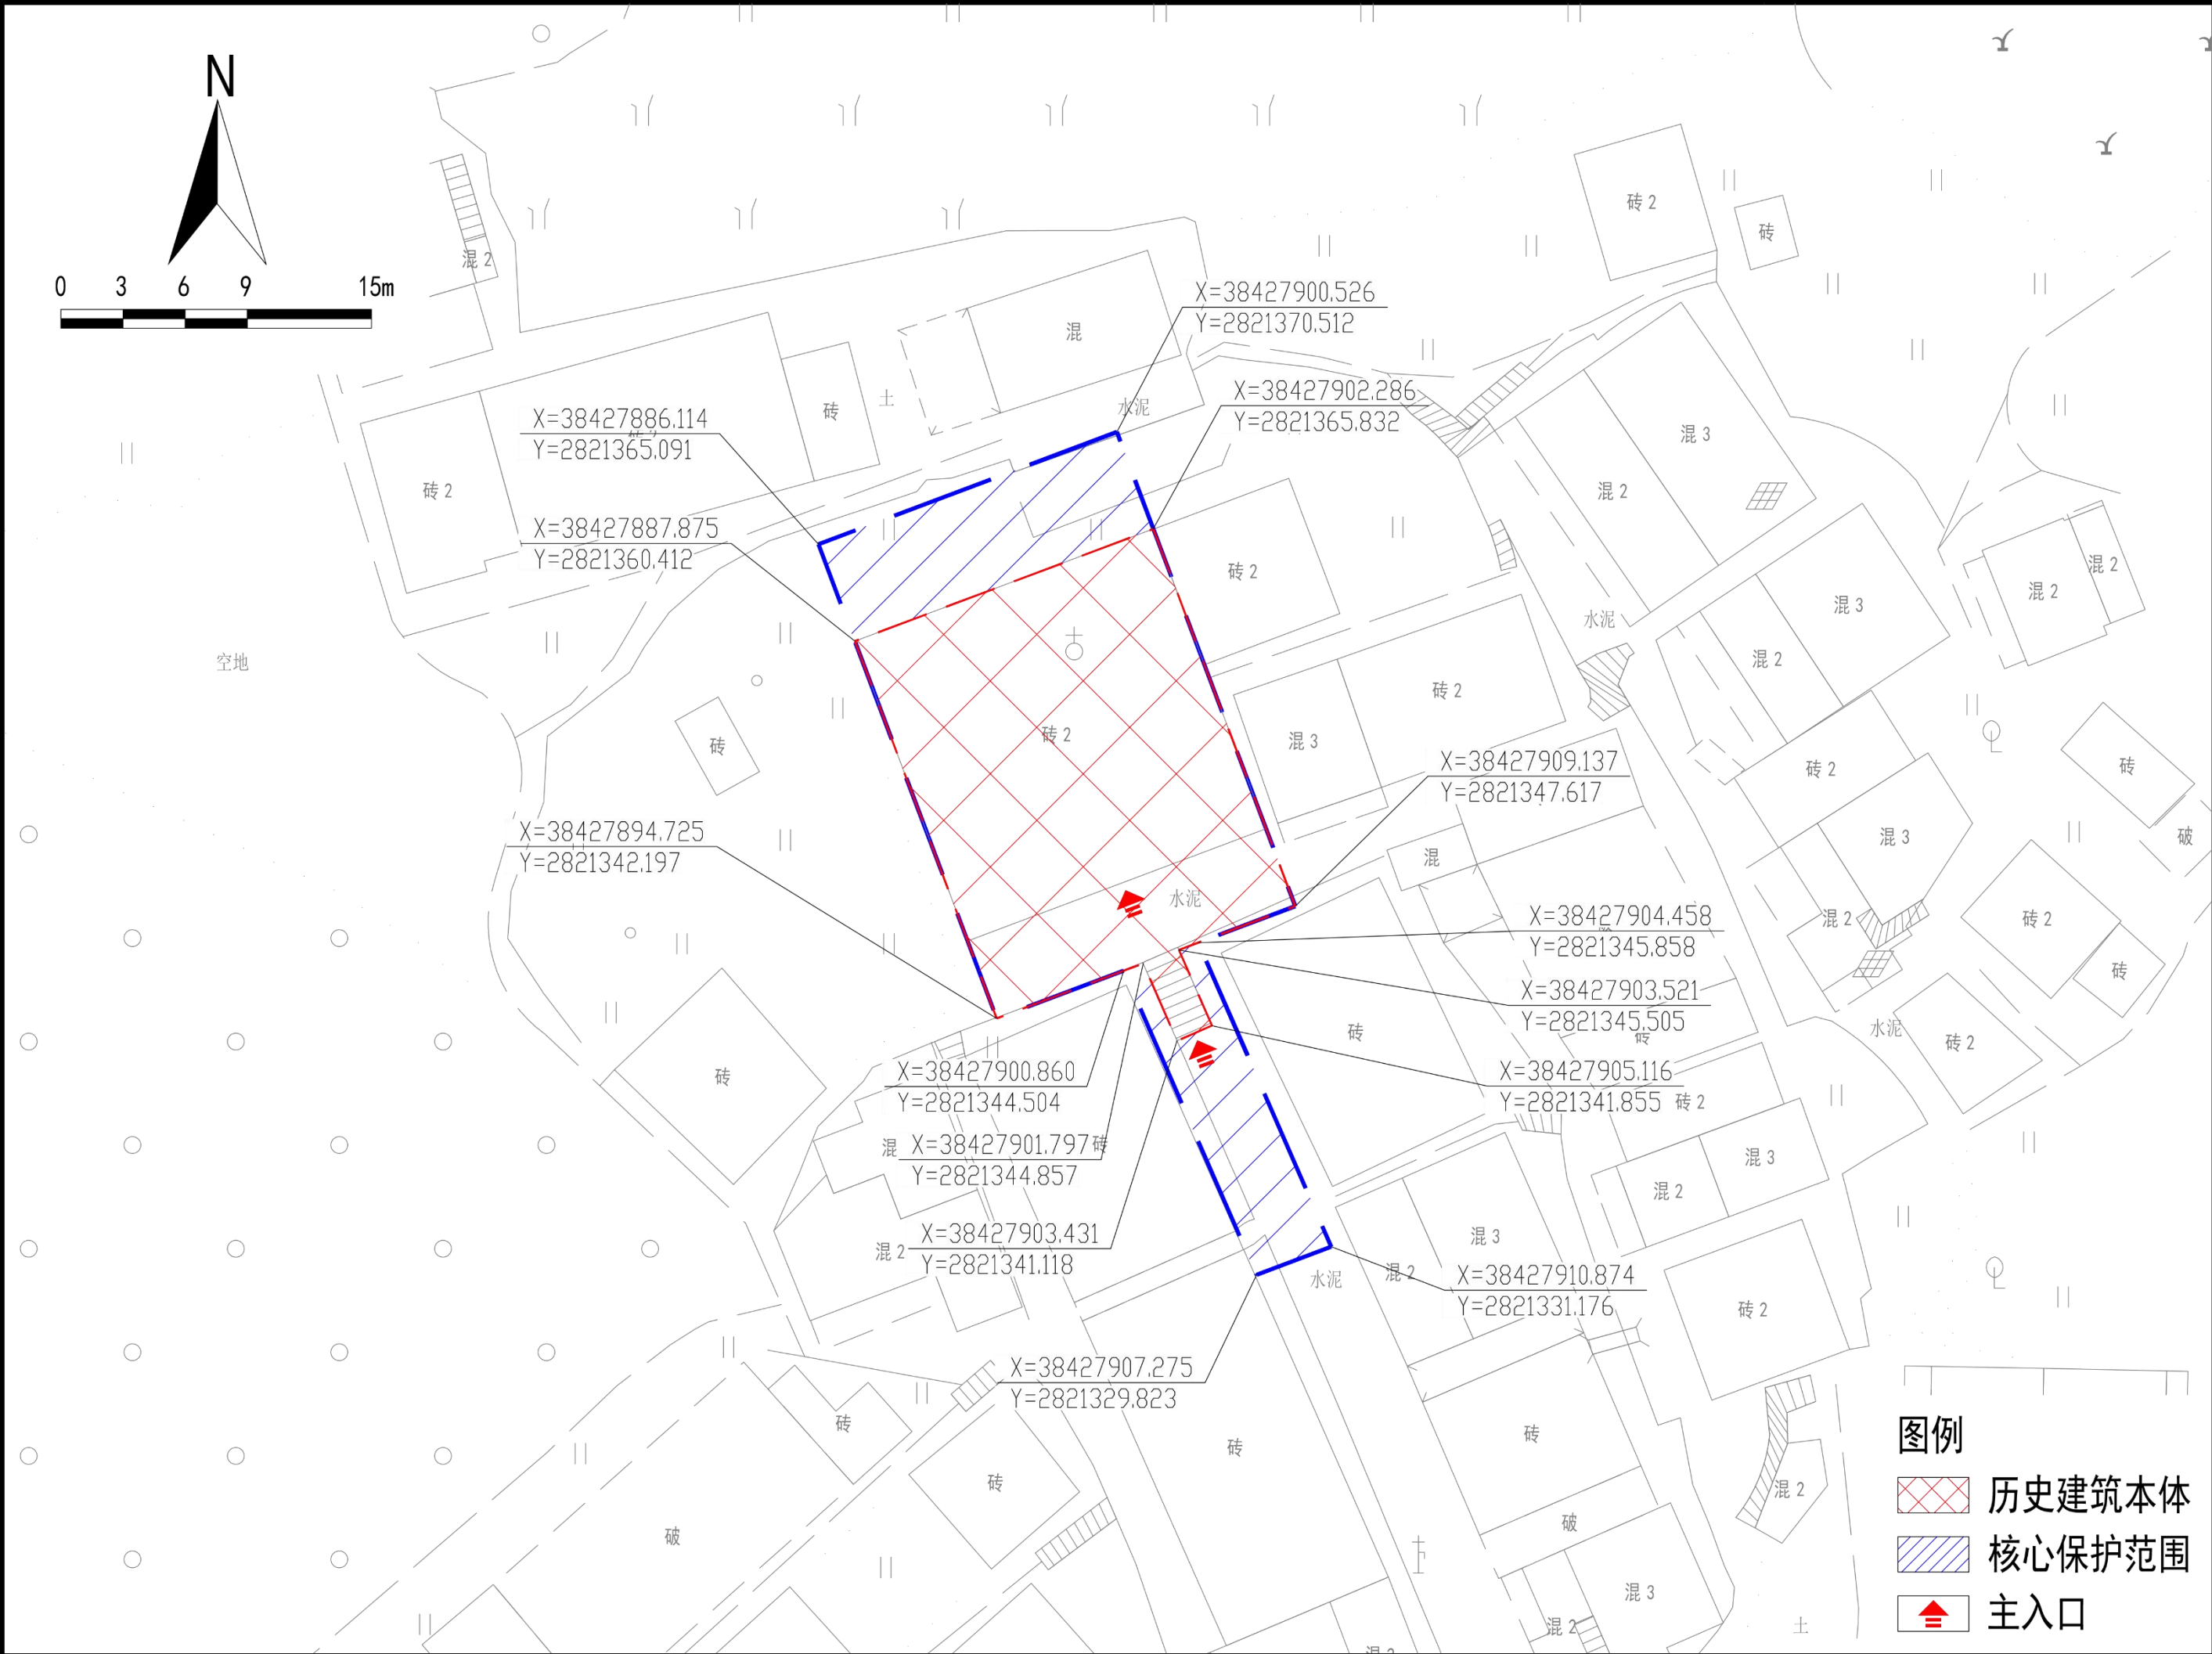
保护范围图

航拍图		● 该处历史建筑 ○ 周边文物及其他历史建筑	
地址	乐昌市白石镇涧水村委山背组		
区位	历史城区外		管理单元 ——
价值认定与现状评估	年代	清代以前	建筑风格 中国传统式
	两进布局，石柱础，梁架结构为木制结构，木屏风，祠堂前禾坪有多块桅杆石。 建筑现状评估：建筑整体保存状况较好，祠堂仍在使用的。		
保护要求分类	<input checked="" type="checkbox"/> 一类		<input type="checkbox"/> 二类
核心保护范围	438.14m²	建设控制地带	0m²
控规调整建议

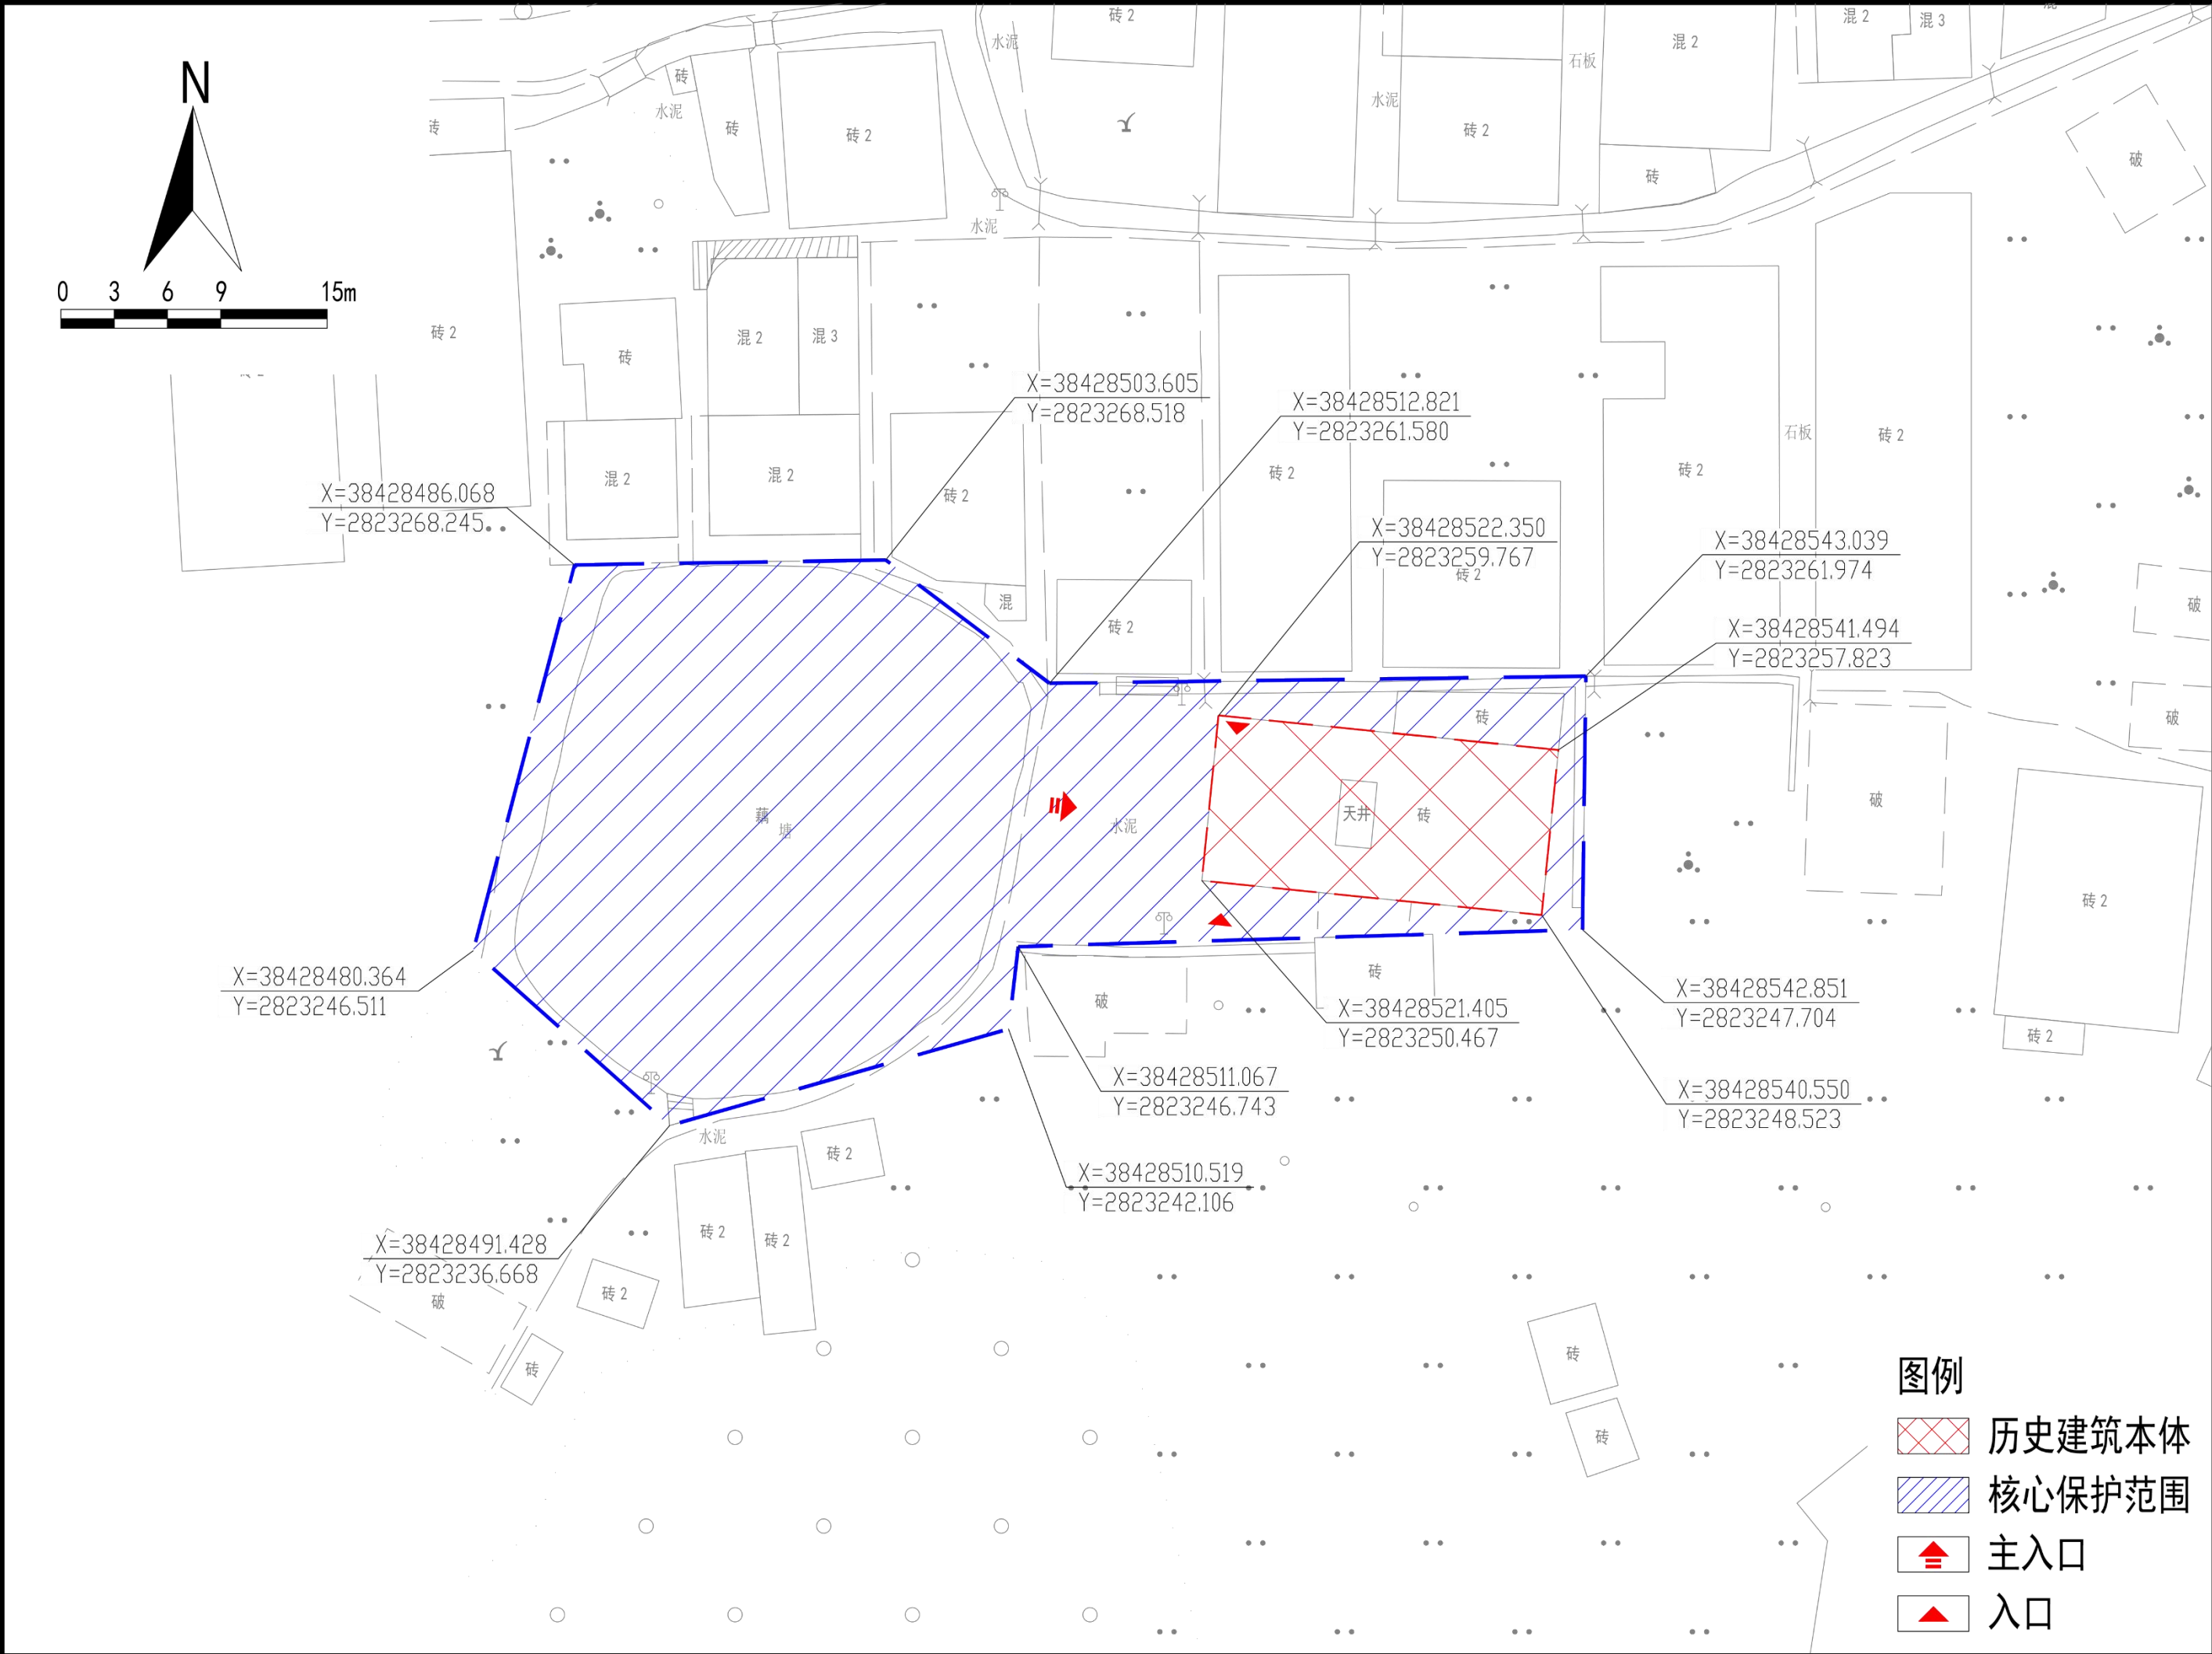
保护范围图

航拍图					● 该处历史建筑 ○ 周边文物及其他历史建筑	
地址		乐昌市白石镇三界圩村委上旗头组				
区位		历史城区外		管理单元	——	
价值认定与现状评估		年代	民国时期	建筑风格	中国传统式	
		两进布局，门廊式大门，石柱础，梁架结构为木制结构，木屏风，祠堂前禾坪有多块桅杆石。 建筑现状评估：建筑整体保存状况较好，祠堂仍在使用的，大门两侧门廊已贴上瓷砖。				
保护要求分类		<input type="checkbox"/> 一类			<input checked="" type="checkbox"/> 二类	
核心保护范围		1245.08m²		建设控制地带	0m²
