核心价值要素信息图	名称	雷炳福、雷牛古民居，雷炳润民居		编号	440281-02-001
核心价值要素后括号内数字对应索引图编号。					
<div>核心价值要素索引图</div>	 	 	 	 	
主立面（1）	主立面（2）	主立面（3）	雕花木额枋（4）

韶关市第二批历史建筑保护利用规划图则

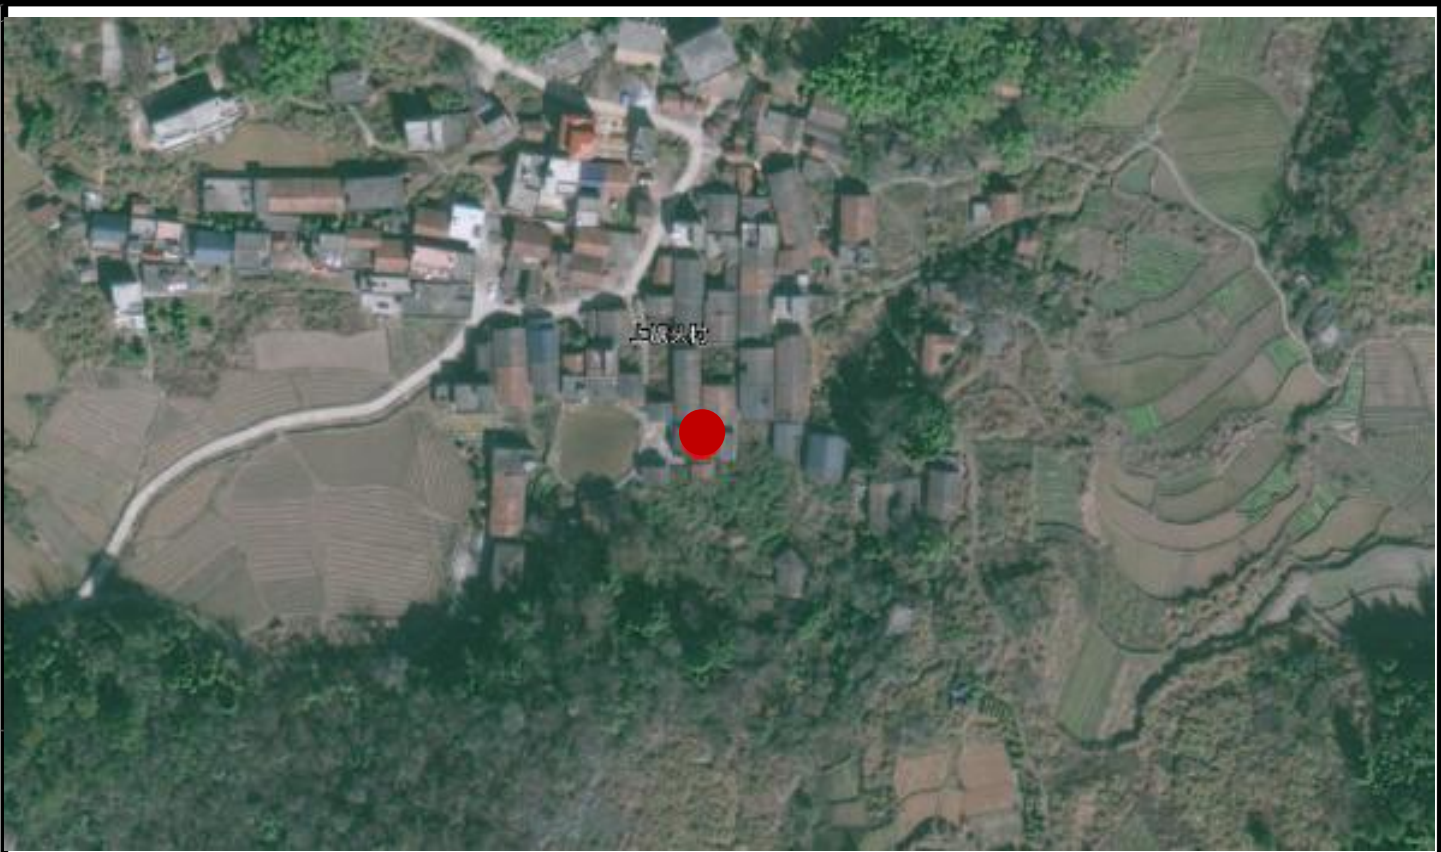
航拍图					● 该处历史建筑 ○ 周边文物及其他历史建筑	
地址		乐昌市白石镇三界圩村委上旗头组				
区位		历史城区外		管理单元	——	
价值认定与现状评估		年代	民国时期	建筑风格	中国传统式	
		两进布局，门廊式大门，石柱础，梁架结构为木制结构，木屏风，祠堂前禾坪有多块桅杆石。 建筑现状评估：建筑整体保存状况较好，祠堂仍在使用的，大门两侧门廊已贴上瓷砖。				
保护要求分类		<input type="checkbox"/> 一类			<input checked="" type="checkbox"/> 二类	
核心保护范围		1245.08m²		建设控制地带	0m²

保护要求	1、应依法保护、修缮和合理利用历史建筑。 2、应整治或拆除保护范围内影响历史建筑风貌的建(构)筑物、临时构筑物。 3、在规划范围内应依法进行新建、扩建、改建等活动。 4、核心保护范围内，不得进行与保护无关的建设活动，但新建、扩建必要的基础设施和公益性公共服务设施除外。 5、在规划范围内设置广告、招牌的,不得损坏或遮挡历史建筑核心价值要素。 6、在建设控制地带进行新建、扩建、改建活动，应当符合保护规划的相关要求，并在使用性质、高度、体量、立面、材料、色彩等方面与历史建筑相协调，紧邻历史建筑的新建建筑高度不得与历史建筑本体过于悬殊，且不得破坏传统格局和历史风貌。 8、建设控制地带内非历史建筑的使用不得影响历史建筑的安全。 9、紧邻规划范围的建设工程应采取可靠措施，保证历史建筑安全。	禁止使用功能	1、禁止用作批发市场、供水供电供热燃气等供应设施、加油加气充电站、环卫环保设施。 2、除利用作为传统手工艺作坊和原功能为工厂车间外，禁止用作生产性工厂车间； 3、除利用作为不影响结构安全、消防安全的农产品物流仓储设施和原功能为物流仓储设施外，禁止用作物流仓储设施。 4、禁止堆放易燃、易爆、放射性、腐蚀性物品。 5、未经消防部门同意，不得在木构件上拉搭电线等用电设备，不得在木构历史建筑或木构价值要素空间中使用明火厨房。	合理利用建议	建议按原样材质、色彩等原貌修复外墙残损部位，加强对主立面及主要价值要素的保护，调整内部布局，保留祠堂现有功能，并植入民风民俗展示、文化沙龙、产品推广等新功能。
------	--	--------	--	--------	---

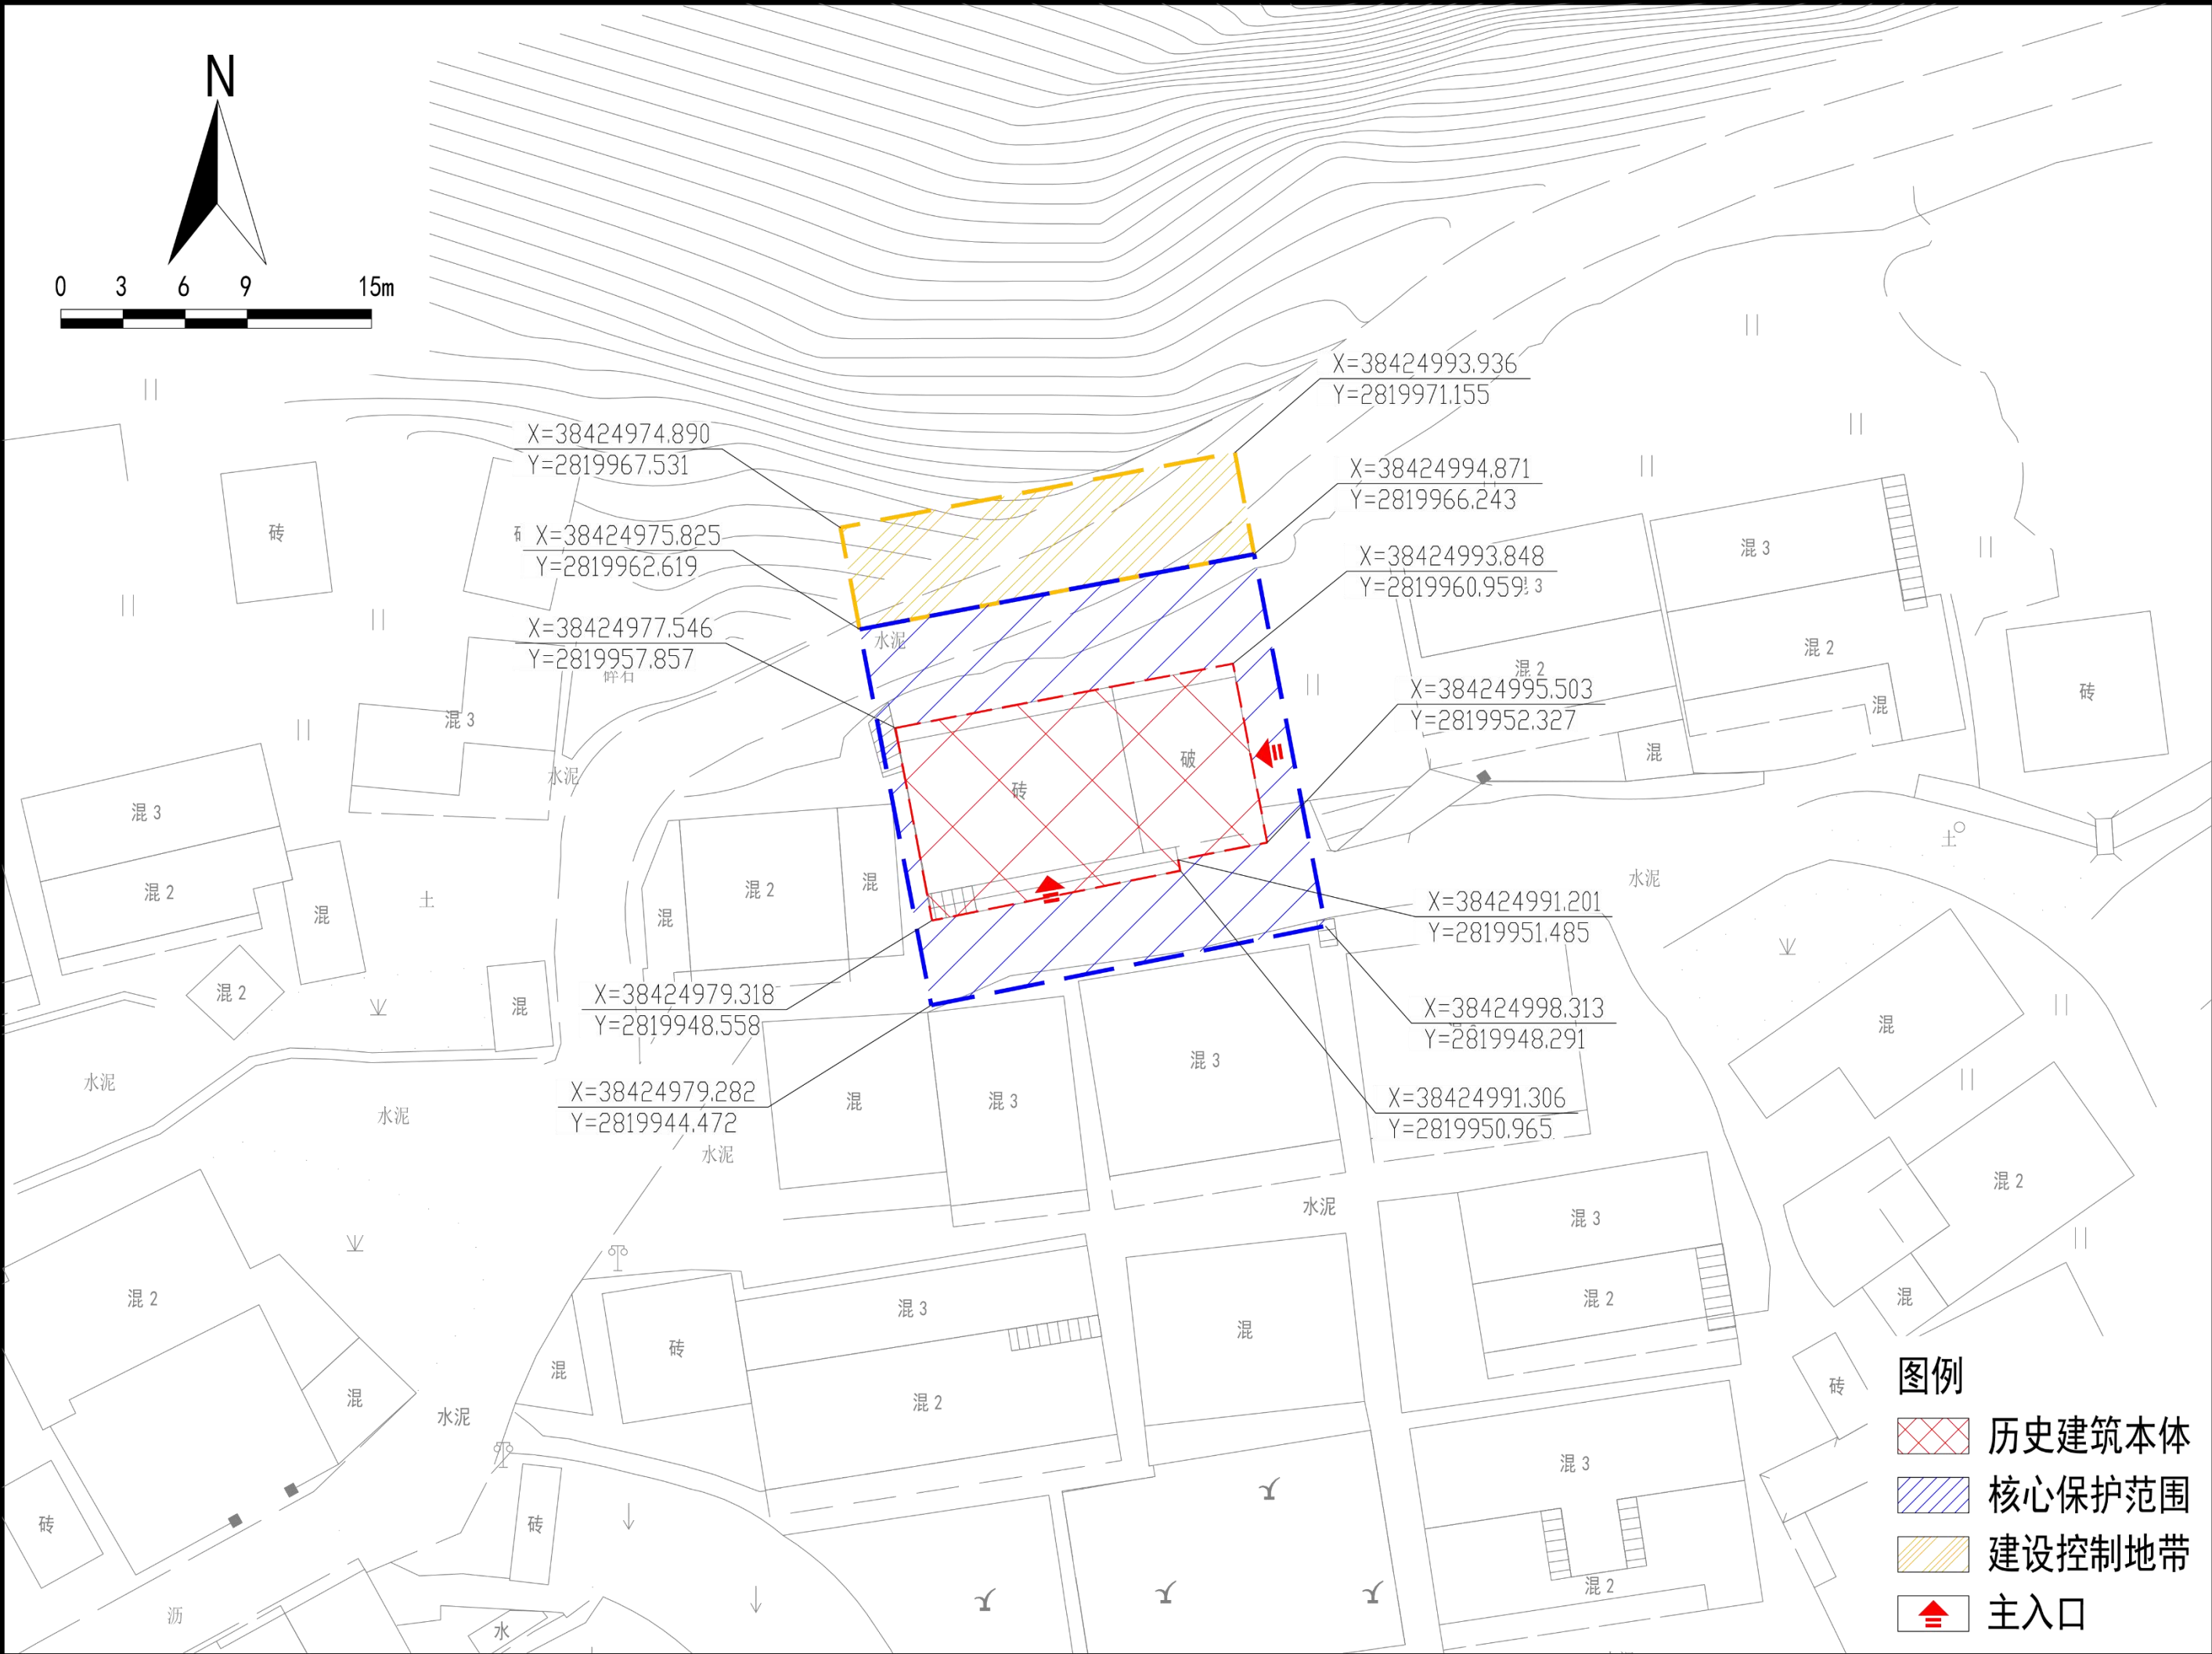
保护范围图

航拍图		● 该处历史建筑 ○ 周边文物及其他历史建筑			
地址		乐昌市白石镇三界圩村委上旗头组			
区位		历史城区外		管理单元	——
价值认定与现状评估		年代	清代以前	建筑风格	中国传统式
		有两间横竖三开间的房子组成，一座房子为人字硬山墙，一座房子为马头墙。青砖墙，檐下有彩绘壁画，檐下设四层瓦面门檐，瓦脊两端上翘，上雕花草神兽，楣梁镂空浮雕图案精美，青石门墩门槛，正面一层窗上有灰塑砖瓦窗檐，彩绘壁画。墙体转角用麻石加以稳固，麻石上刻有凤鸟花卉等纹样，窗棂造型丰富多样。			
		建筑现状评估：部分梁架坍塌，部分承重墙开裂，建筑整体保存状况较差。			
保护要求分类		☑ 一类		☐ 二类	
核心保护范围		356.48m²	建设控制地带		96.94m²
控规调整建议		——

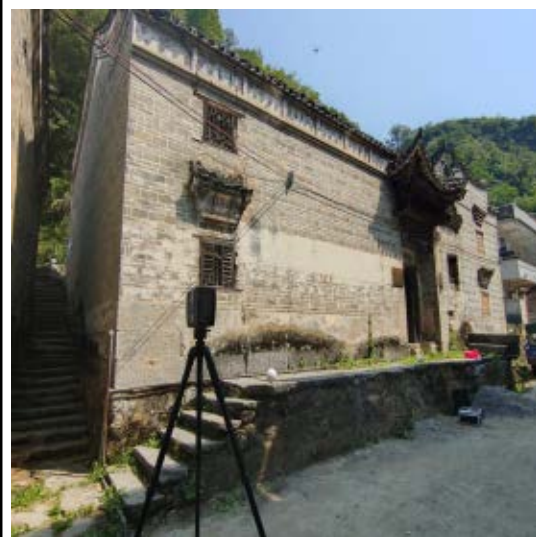
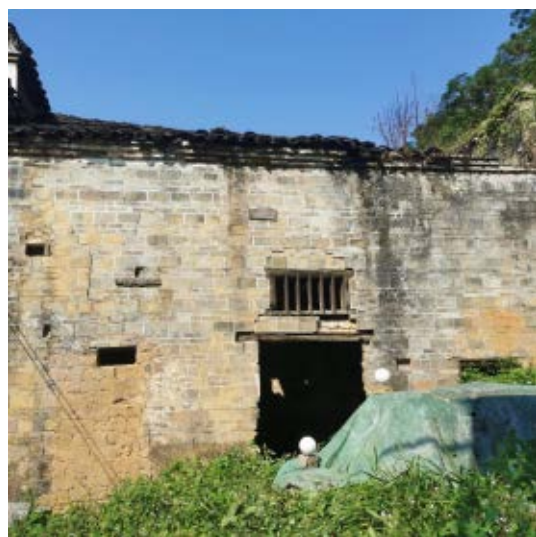
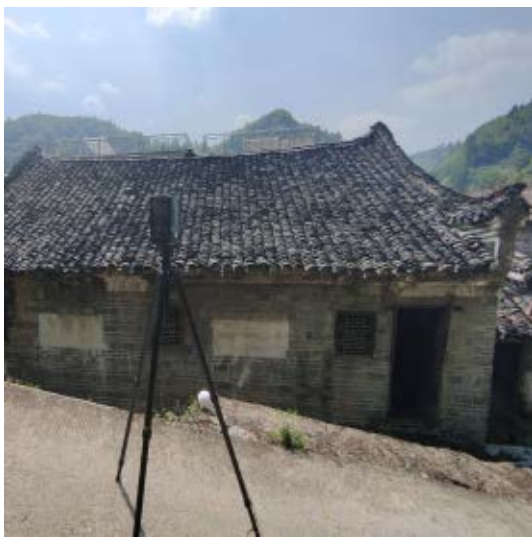
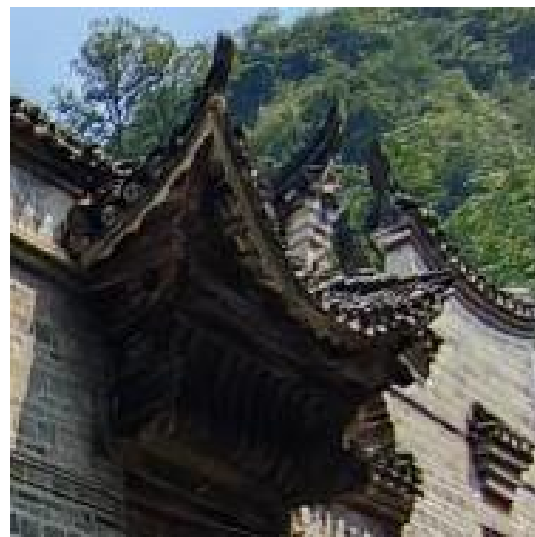
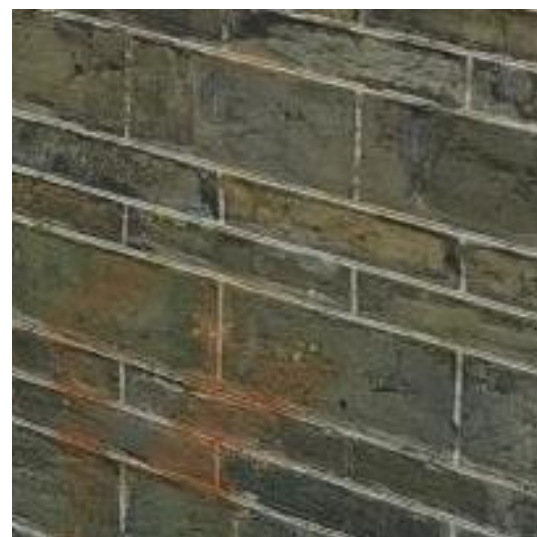
主立面（1）	东立面（2）	北立面（3）	门檐	青砖墙

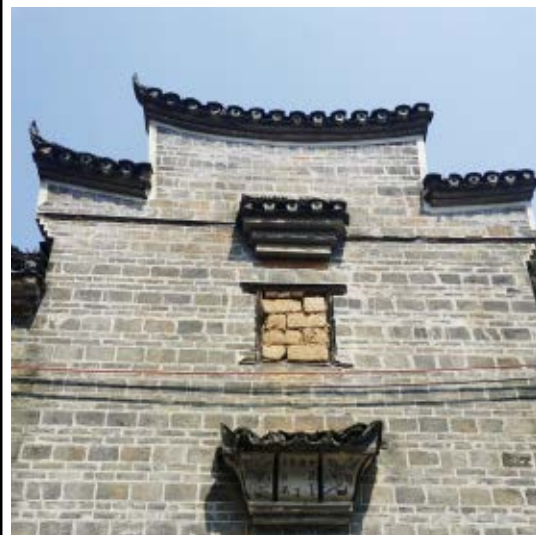
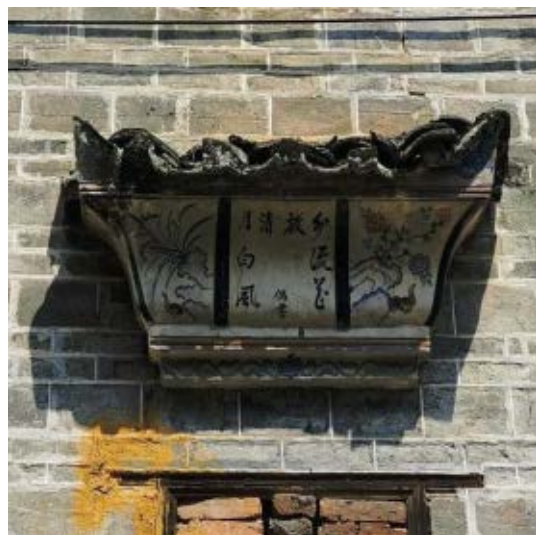
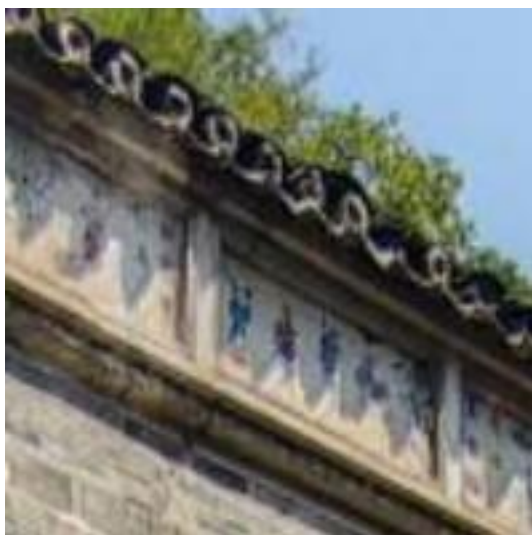
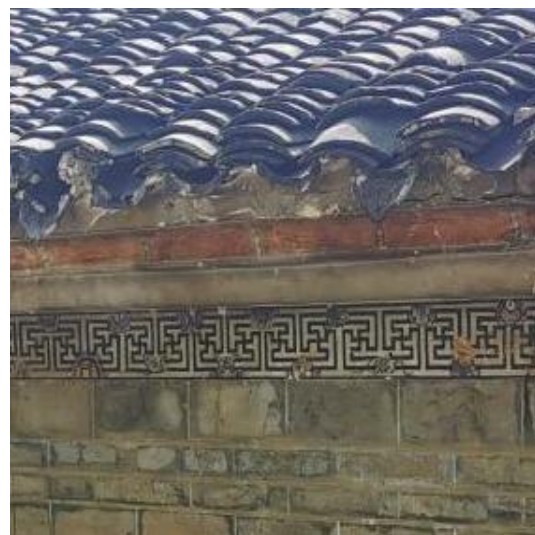
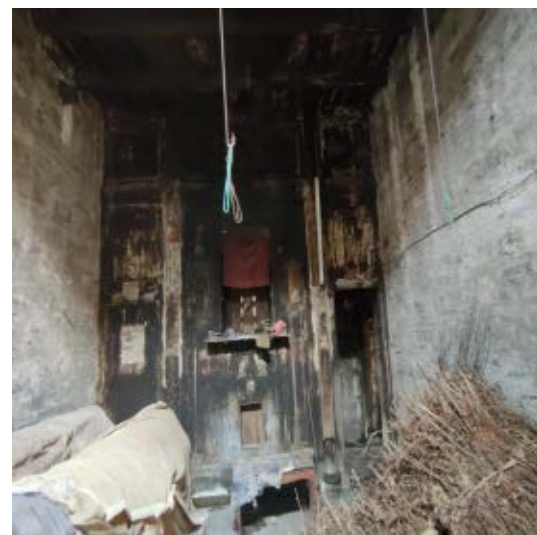
马头墙	窗檐	彩绘灰塑屋檐	彩绘灰塑屋檐	木神龛

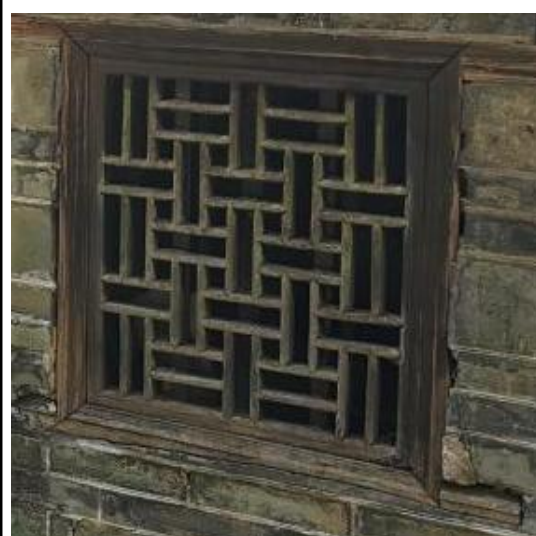
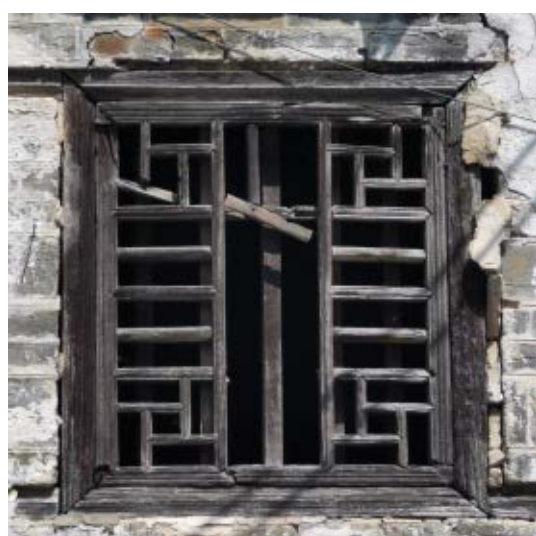
木漏窗	木漏窗	木漏窗

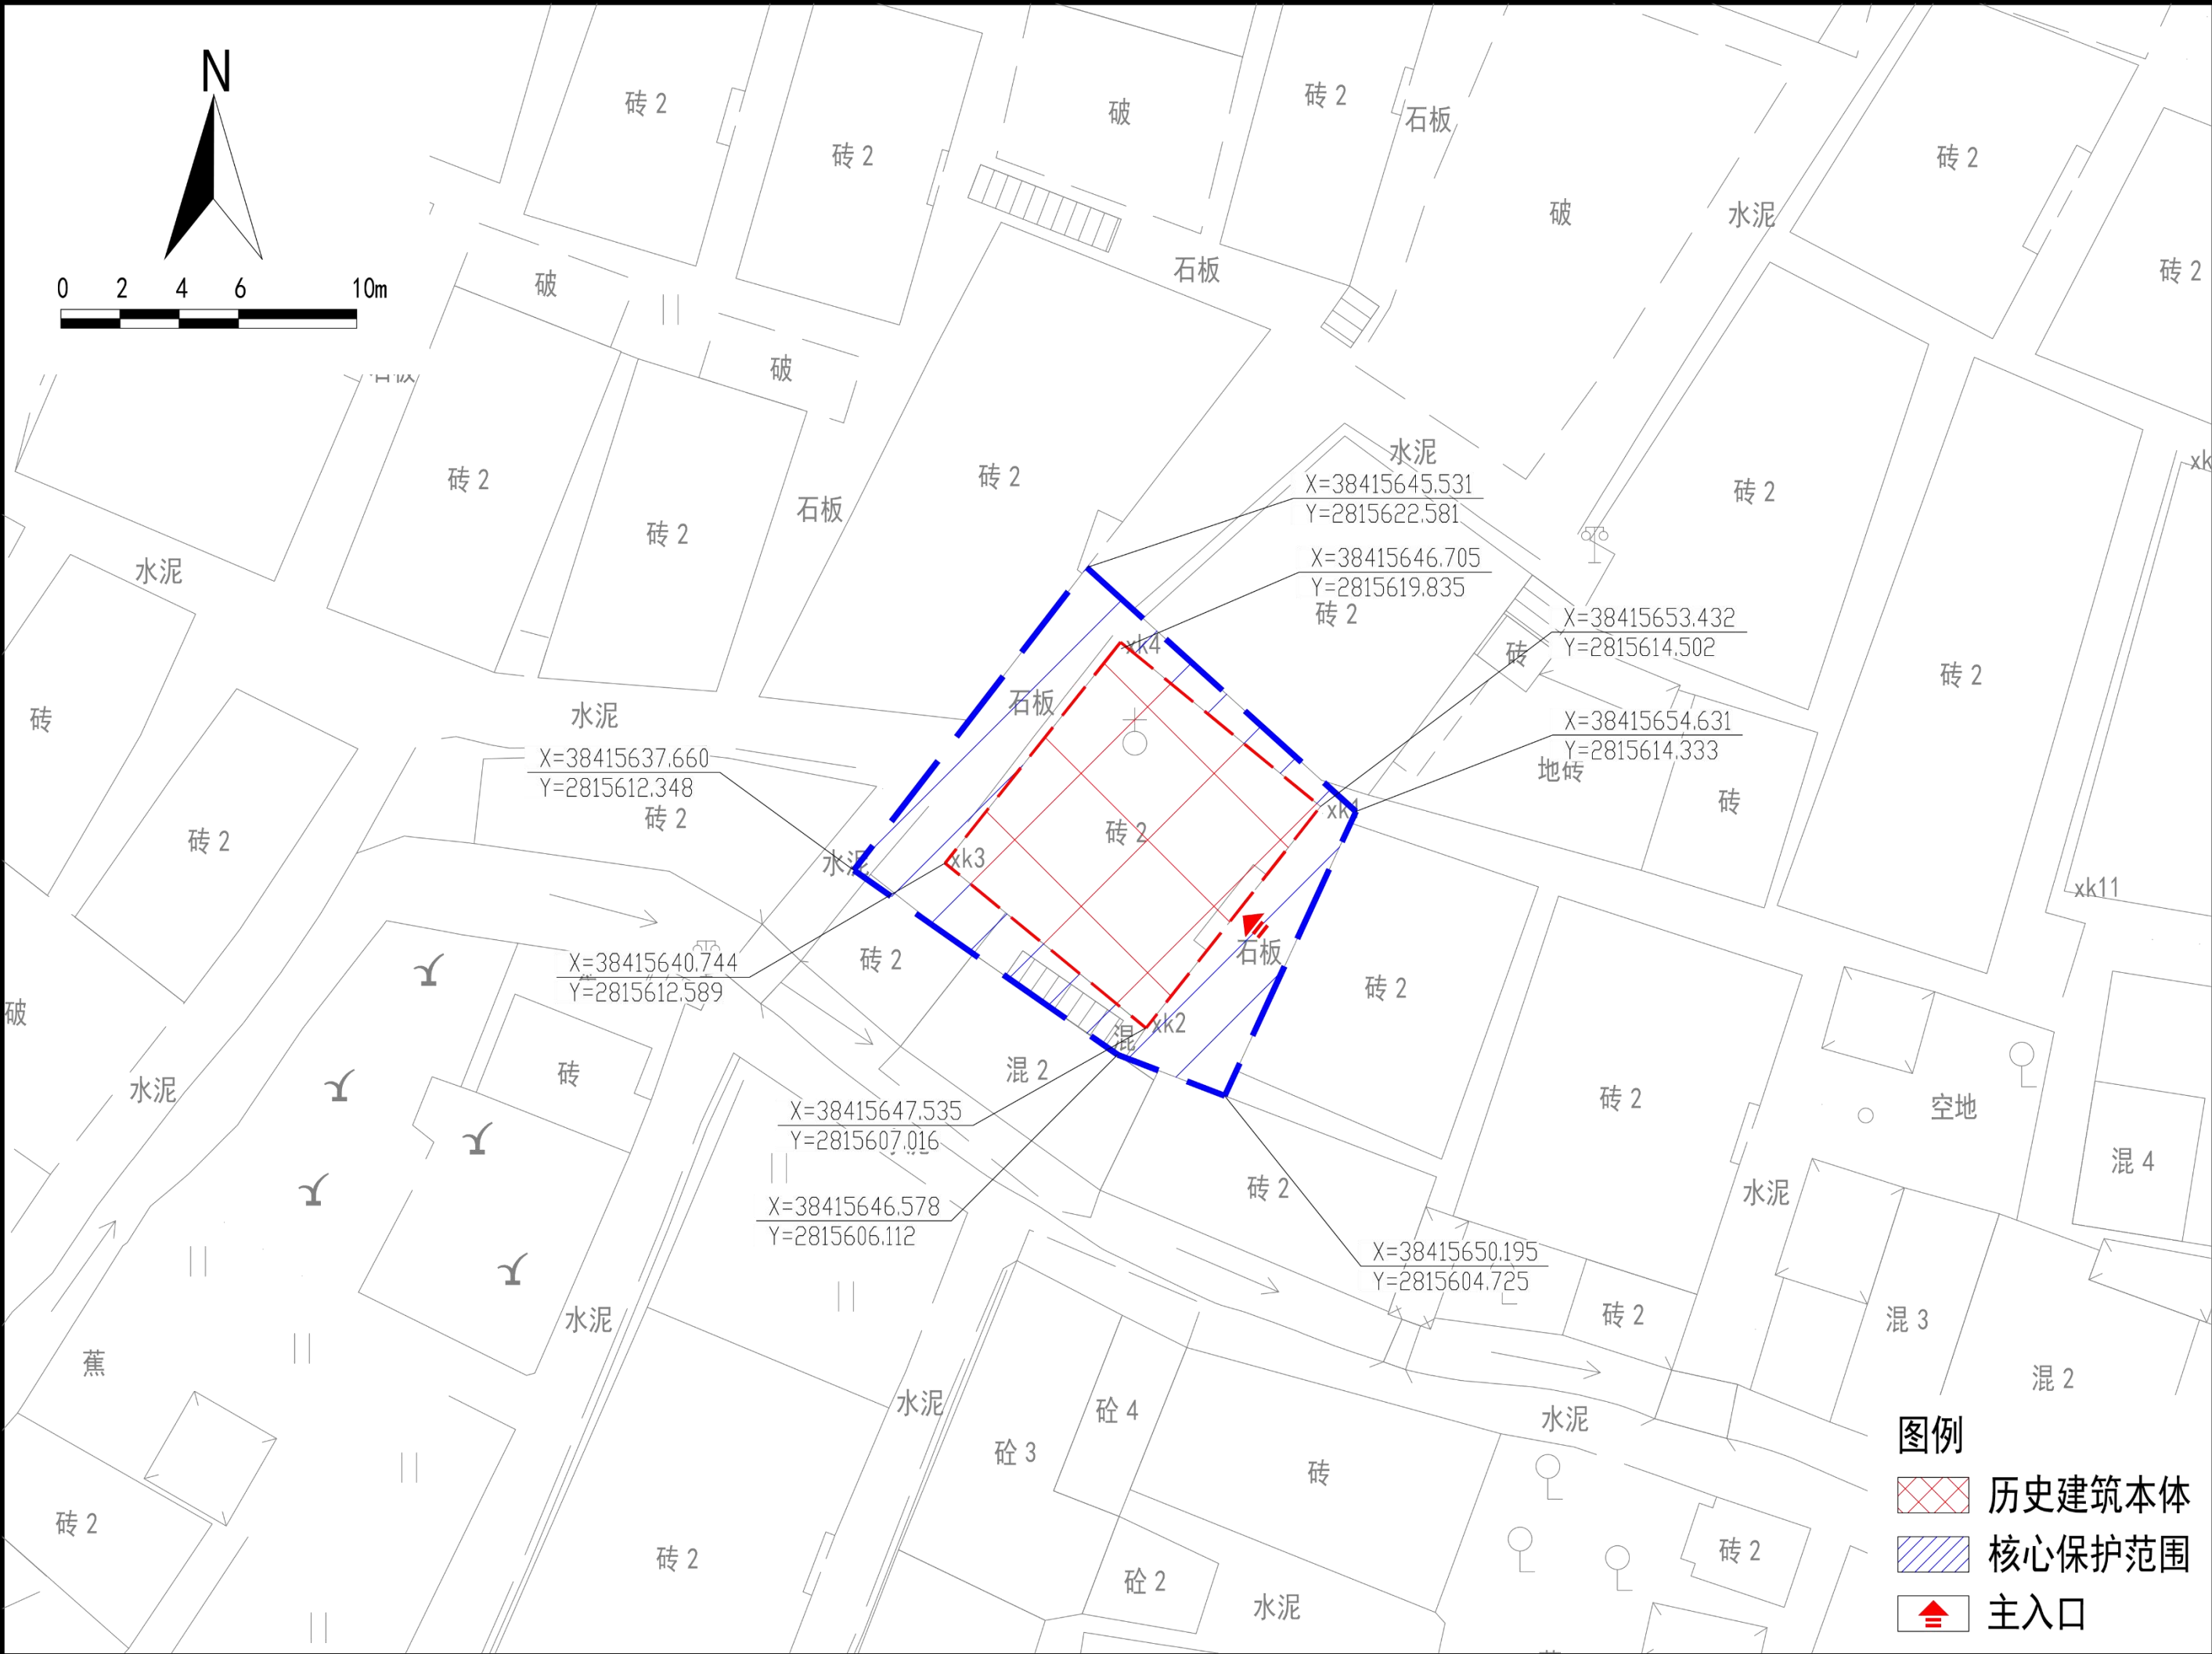
保护范围图

地址	乐昌市黄圃镇石溪村			
区位	历史城区外		管理单元	——
价值认定与现状评估	年代	清代	建筑风格	中国传统式
	青砖、瓦面结构，硬山顶，檐下三层，檐廊卷棚天花，大门首透雕四扇桃花采光木窗，青石门墩门槛，上雕花鸟人物，正面墙外有叠涩式漏窗，精美别致。门楼内凹，直通房顶，设计独特。内部为二层阁楼，整体格局保存完好，细节突出，典型的岭南客家民居，是研究韶关市传统民居的重要实物资料。			
	建筑现状评估：建筑整体保存状况一般，目前仍有居民居住。			
保护要求分类	<input type="checkbox"/> 一类		<input checked="" type="checkbox"/> 二类	
核心保护范围	161.24m²	建设控制地带	0m²	
控规调整建议	——

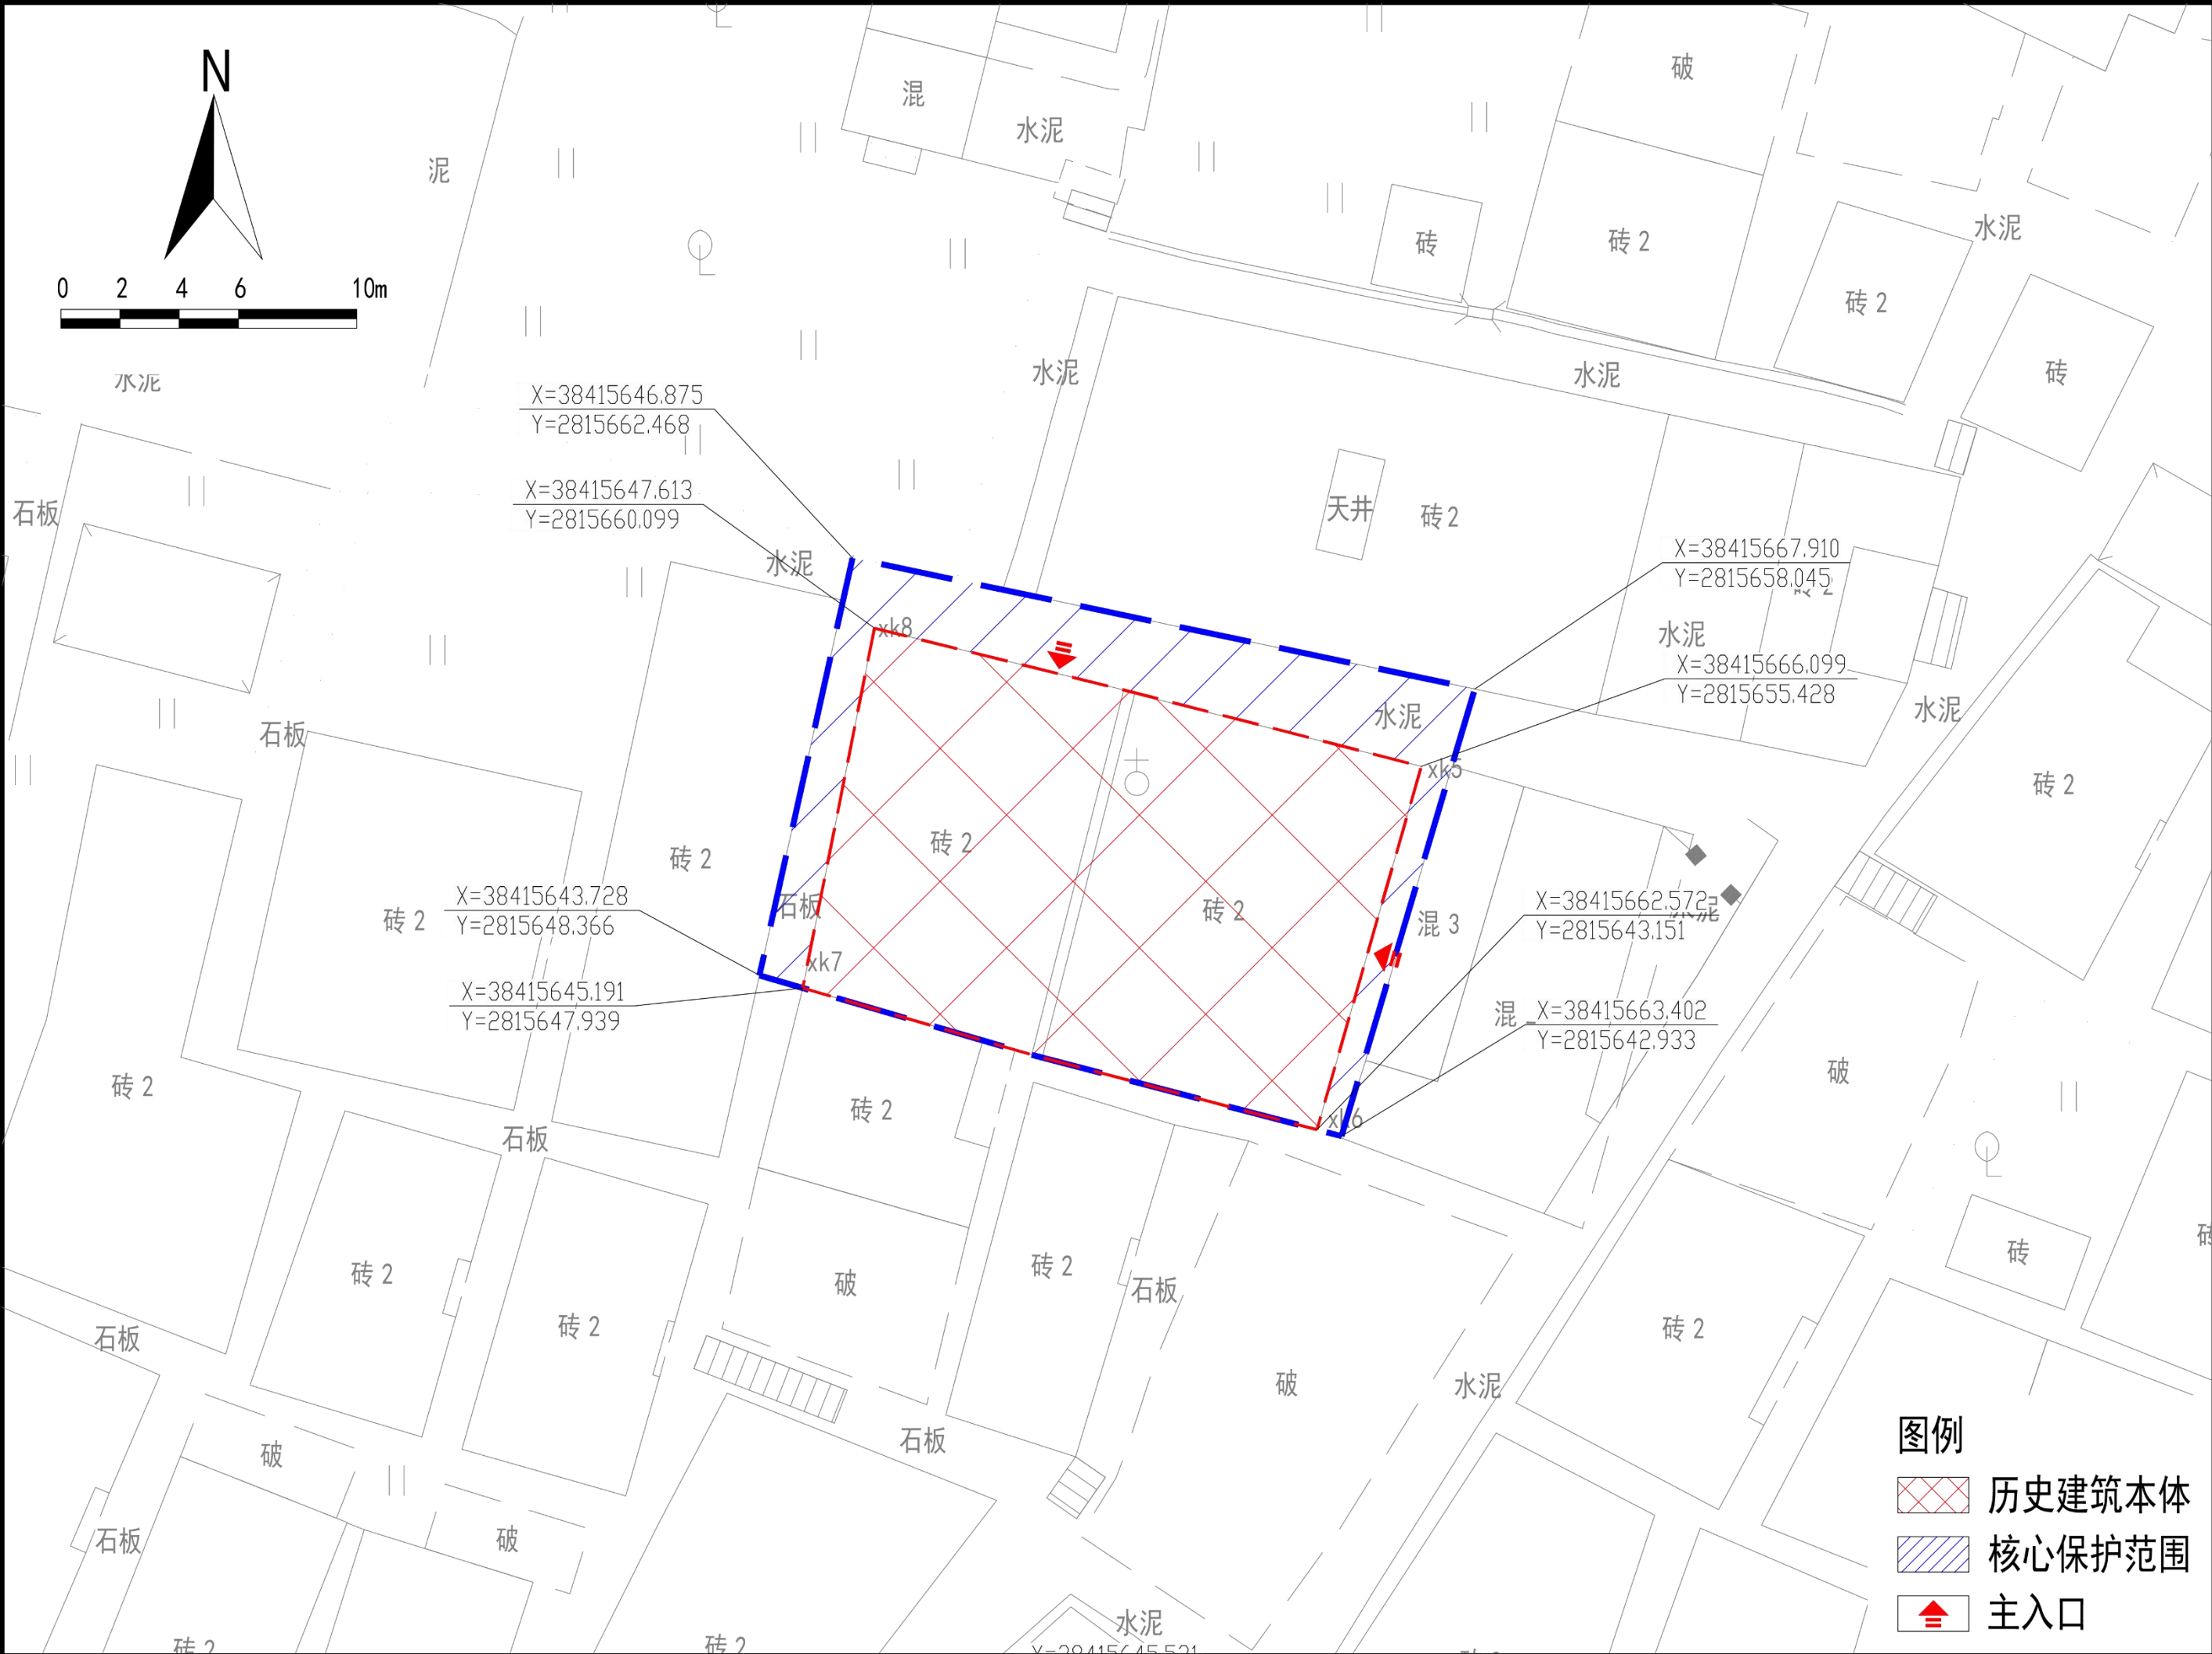
保护范围图

地址	乐昌市黄圃镇石溪村			
区位	历史城区外		管理单元	——
价值认定与现状评估	年代	清代	建筑风格	中国传统式
	一座为五开间，一座为三开间。青砖墙，硬山顶，檐下三层，灰塑壁画图案，檐下门上设瓦面门檐，瓦脊两端上翘，楣梁上雕龙凤戏珠，保存完好，极具韵味，门上有方形门簪。门外有旌旗杆，门两侧有雕花青石门墩，正面墙外有叠涩式漏窗，精美别致。内部为二层阁楼，整体格局保存完好，细节突出，典型的岭南客家民居，是研究韶关市传统民居的重要实物资料。 建筑现状评估：建筑整体保存状况一般，目前仍有居民居住。			
保护要求分类	<input type="checkbox"/> 一类		<input checked="" type="checkbox"/> 二类	
核心保护范围	317.56m²	建设控制地带	0m²	
控规调整建议	——

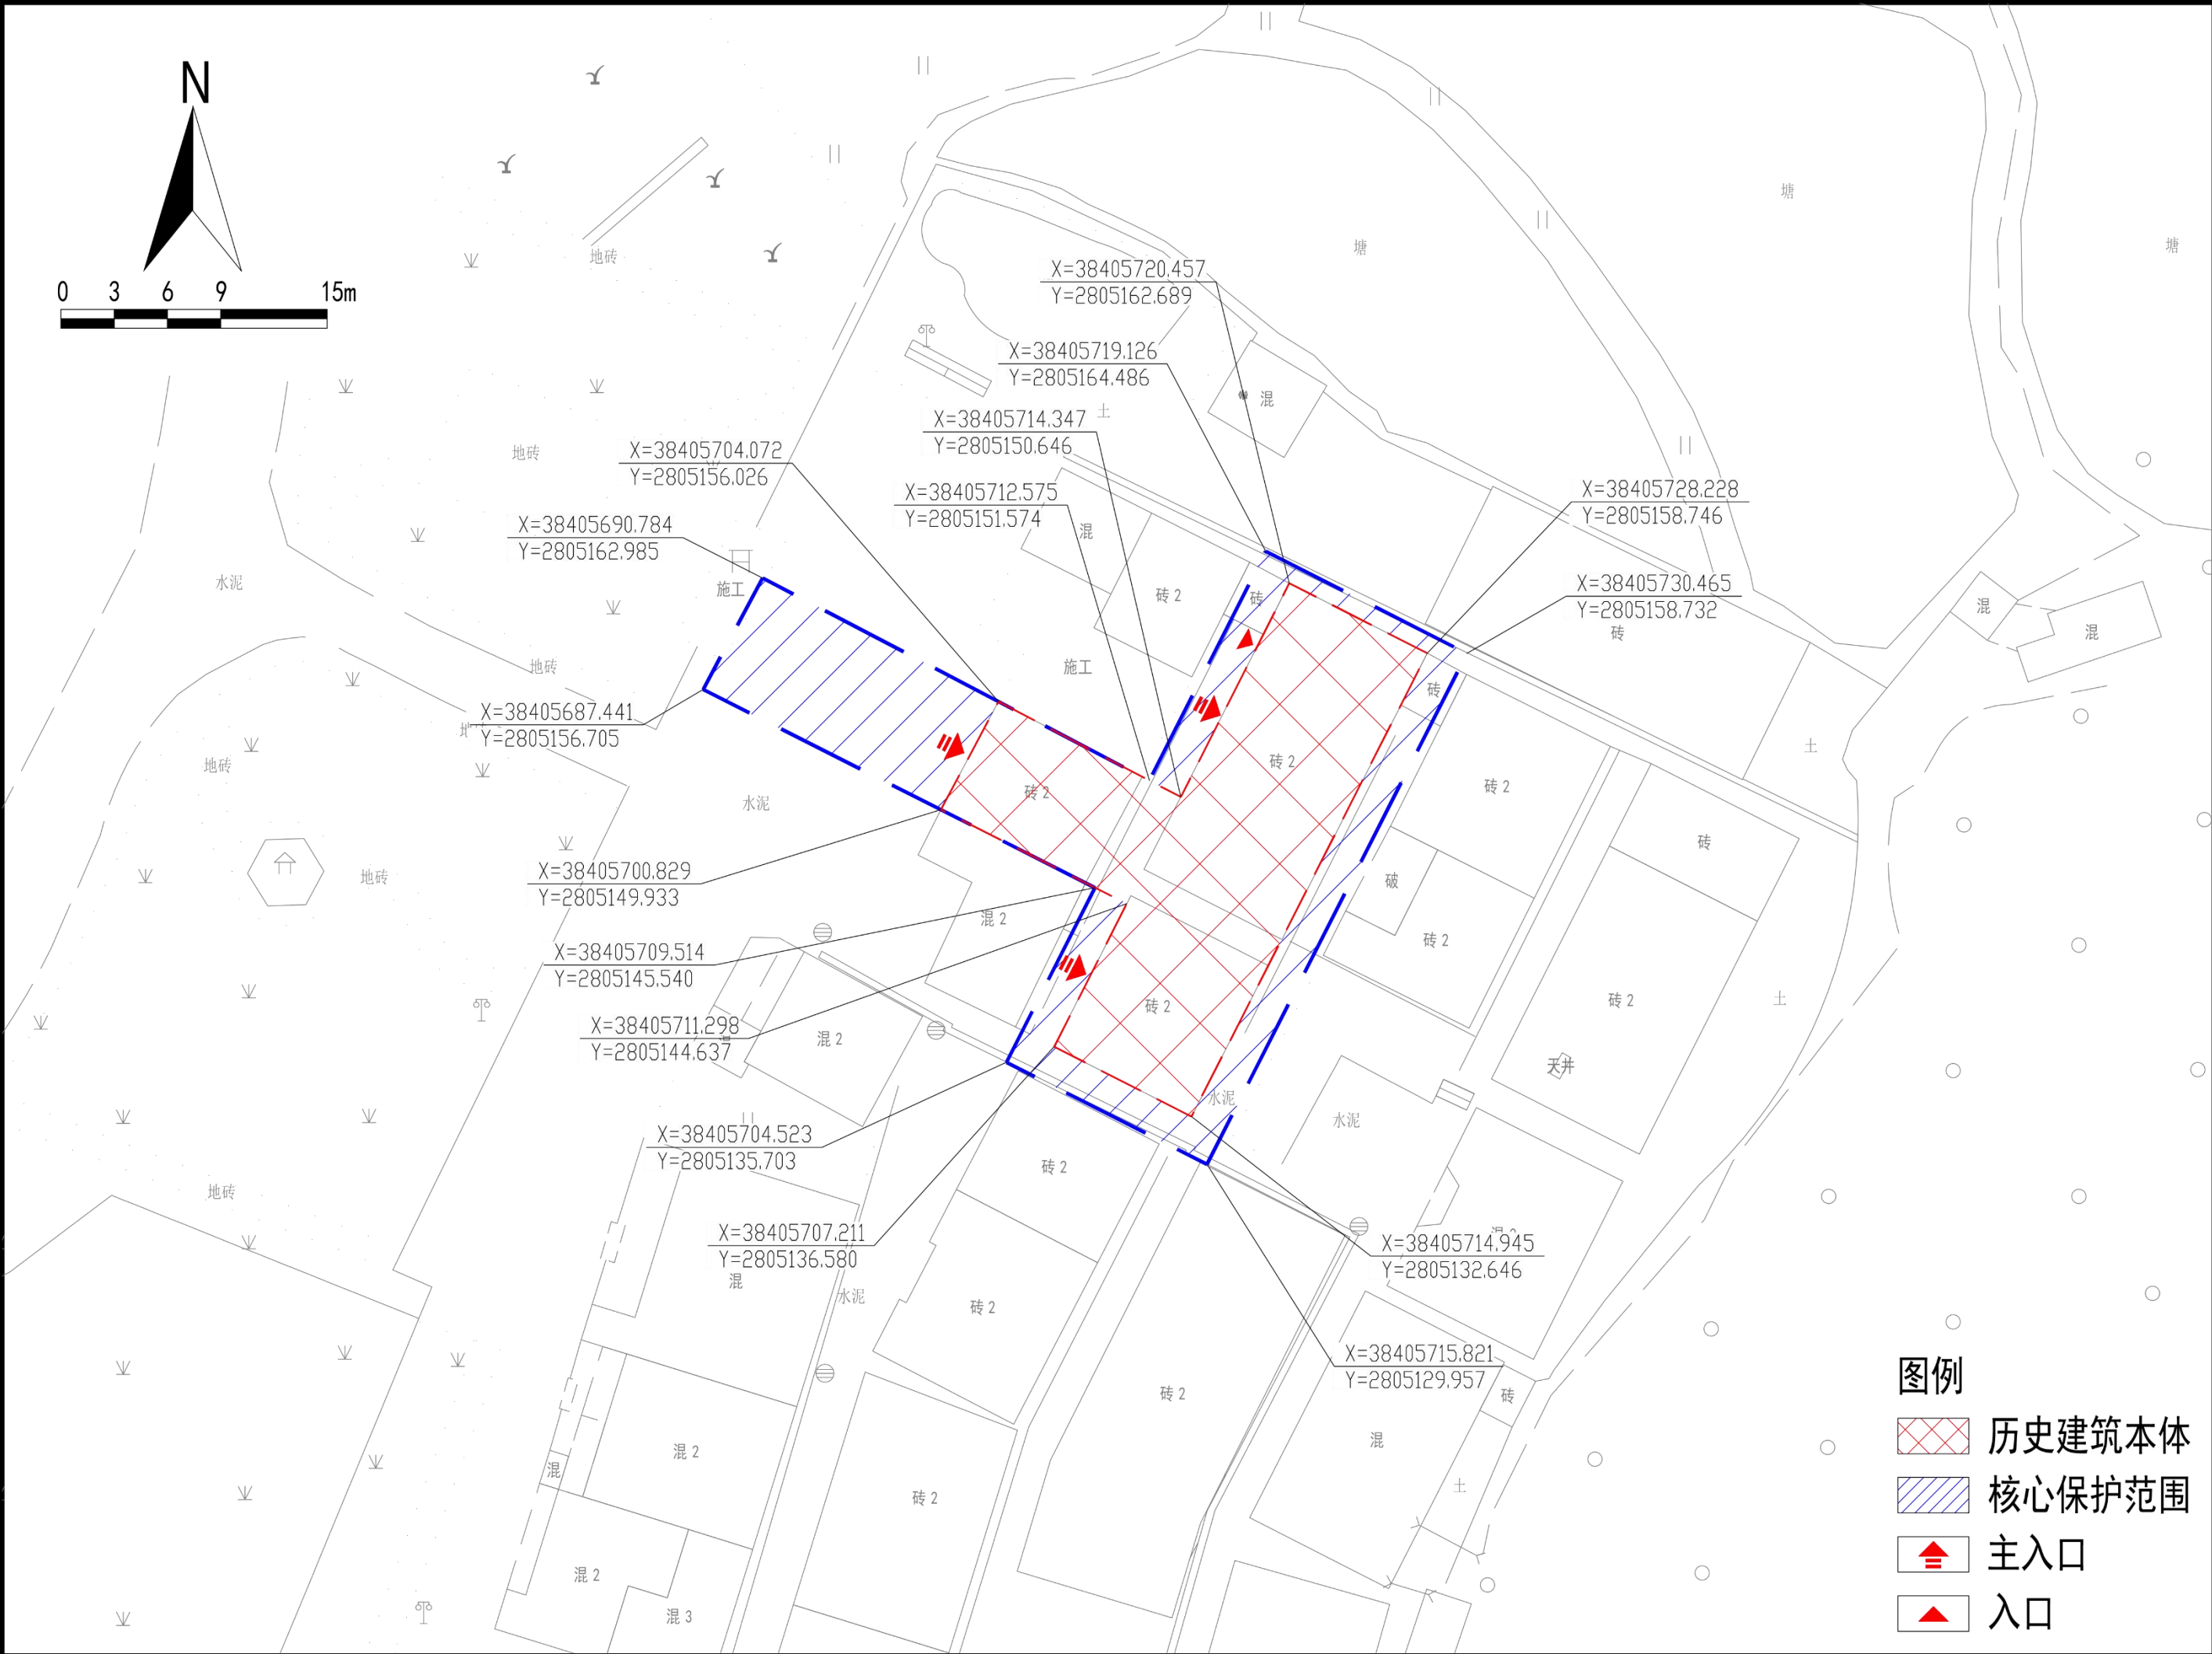
保护范围图

航拍图		● 该处历史建筑 ○ 周边文物及其他历史建筑	
地址	乐昌市坪石镇京口村		
区位	历史城区外		管理单元 ——
价值认定与现状评估	年代	清代	建筑风格 中国传统式
	<p>青砖墙，硬山顶，檐下灰塑壁画，图案精美，红砂岩墙基，麻石街巷，门首设瓦面门檐，正面窗上有窗檐，青石门墩门槛，门上有透雕采光木窗。街巷肌理保存较好，局部屋檐灰塑保存较好。</p> <p>建筑现状评估：建筑整体保存状况较好，目前仍有居民居住。</p>		
保护要求分类	<input checked="" type="checkbox"/> 一类		<input type="checkbox"/> 二类
核心保护范围	580.99m²	建设控制地带	0m²
控规调整建议	——
