核心价值要素信息图	名称	雷炳福、雷牛古民居，雷炳润民居		编号	440281-02-001
核心价值要素后括号内数字对应索引图编号。					
<div>核心价值要素索引图</div>	 	 	 	 	
主立面（1）	主立面（2）	主立面（3）	雕花木额枋（4）

韶关市第二批历史建筑保护利用规划图则

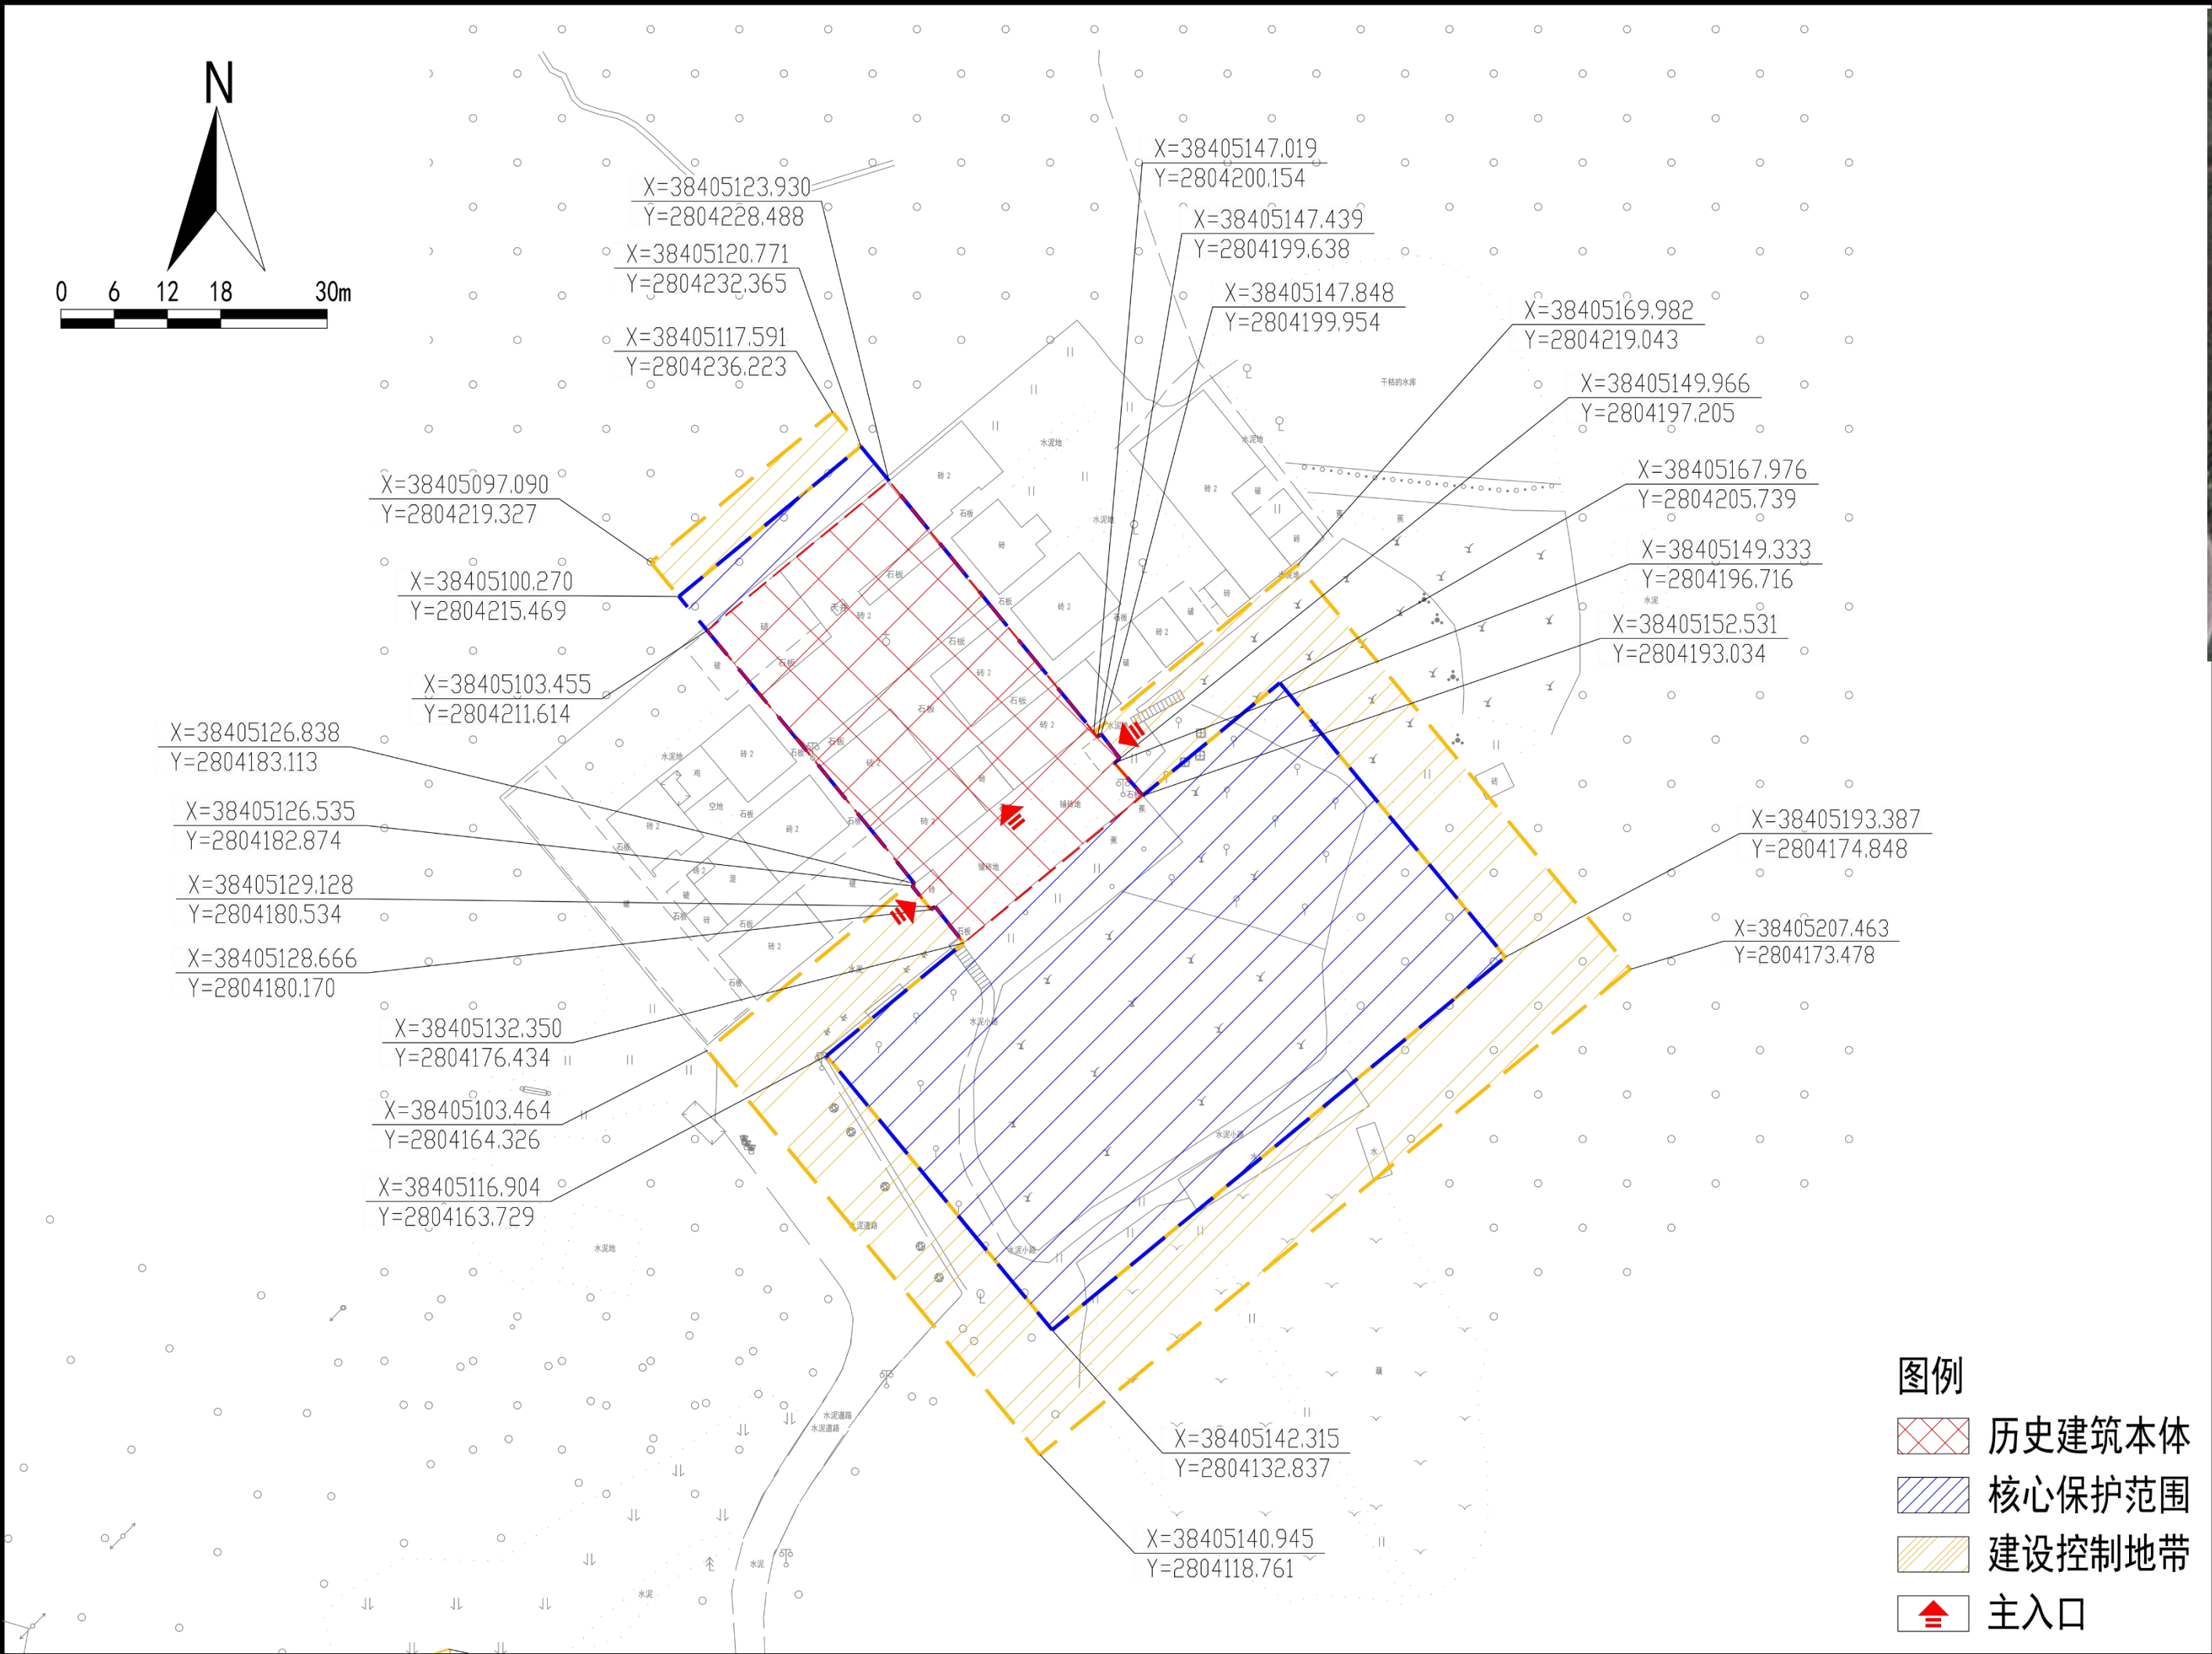
保护范围图

航拍图		● 该处历史建筑 ○ 周边文物及其他历史建筑	
地址	乐昌市坪石镇京口村委大岭下村		
区位	历史城区外		管理单元 ——
价值认定与现状评估	年代	清代	建筑风格 中国传统式
	由6栋民居及家族祠堂组成。砖木、瓦面结构，硬山顶风火式山墙，檐下三层，灰塑书画图案，有勾头滴水，头门卷棚天花，正面一层木格窗上设瓦面窗檐，红砂岩墙基，局部马头墙，麻石街巷，街巷肌理保存较好，是研究清代粤北民居建筑群的实物资料。		
	建筑现状评估：建筑整体保存状况一般，部分坍塌，墙体开裂，目前仍有居民居住。		
保护要求分类	<input checked="" type="checkbox"/> 一类 <input type="checkbox"/> 二类		
核心保护范围	3982.70m²	建设控制地带	2330.56m²
控规调整建议	——

合理利用建议	建议按原样材质、色彩等原貌修复外墙残损部位，加强对主立面及主要价值要素的保护，采用现代材料将建筑群连接为整体，优化游览路径，向不同房子植入文化宣传、产品推广、轻餐饮、民宿等新功能。
--------	--

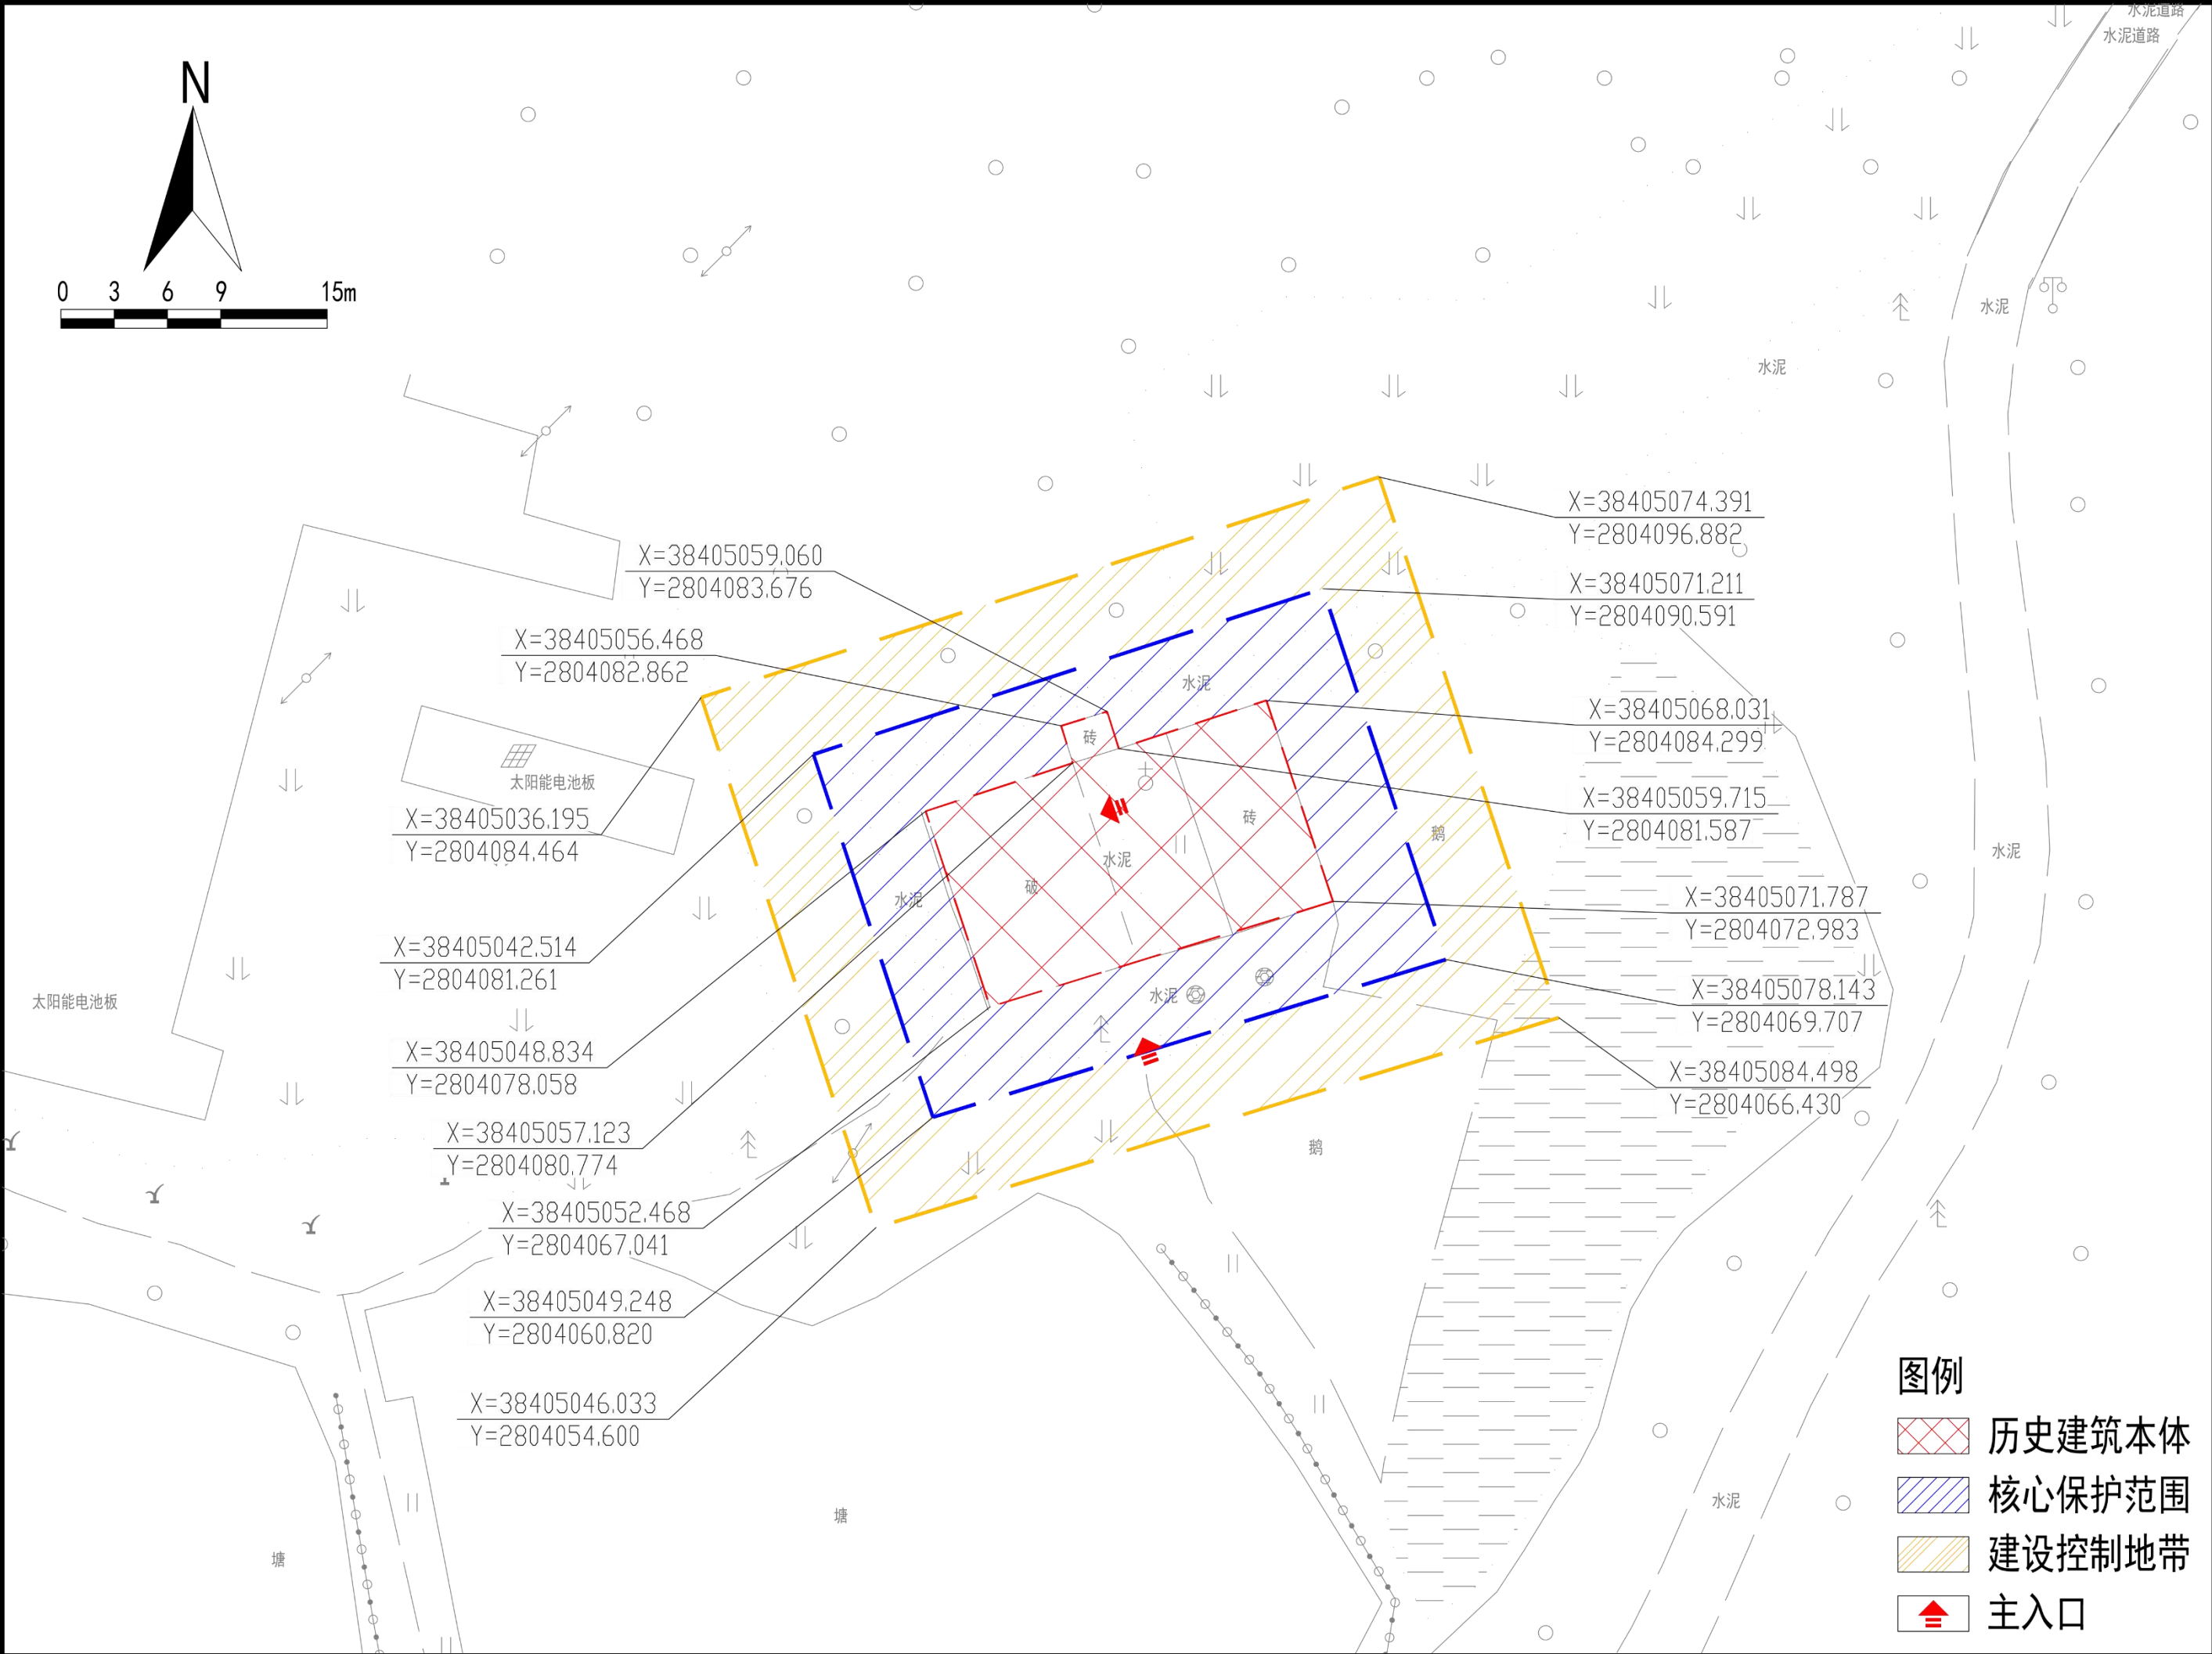
保护范围图

航拍图		● 该处历史建筑 ○ 周边文物及其他历史建筑		
地址	乐昌市坪石镇京口村委大岭下村			
区位	历史城区外		管理单元	——
价值认定与现状评估	年代	清代	建筑风格	中国传统式
	<p>两个建筑组成小院落，一座建筑为人字硬山墙，一座为马头墙。青砖墙，正面窗楣书“育英书室”四字。灰塑窗檐，木格棱窗，红砂岩墙基，院落式布局。该建筑周边山水环境较好，右侧两颗松柏树。该建筑整体保存状况较好，是研究粤北学堂书院建筑的实物资料。</p> <p>建筑现状评估：建筑整体保存状况一般，部分墙体开裂，目前闲置。</p>			
保护要求分类	<input checked="" type="checkbox"/> 一类		<input type="checkbox"/> 二类	
核心保护范围	657.22m²	建设控制地带	619.67m²	
控规调整建议	——

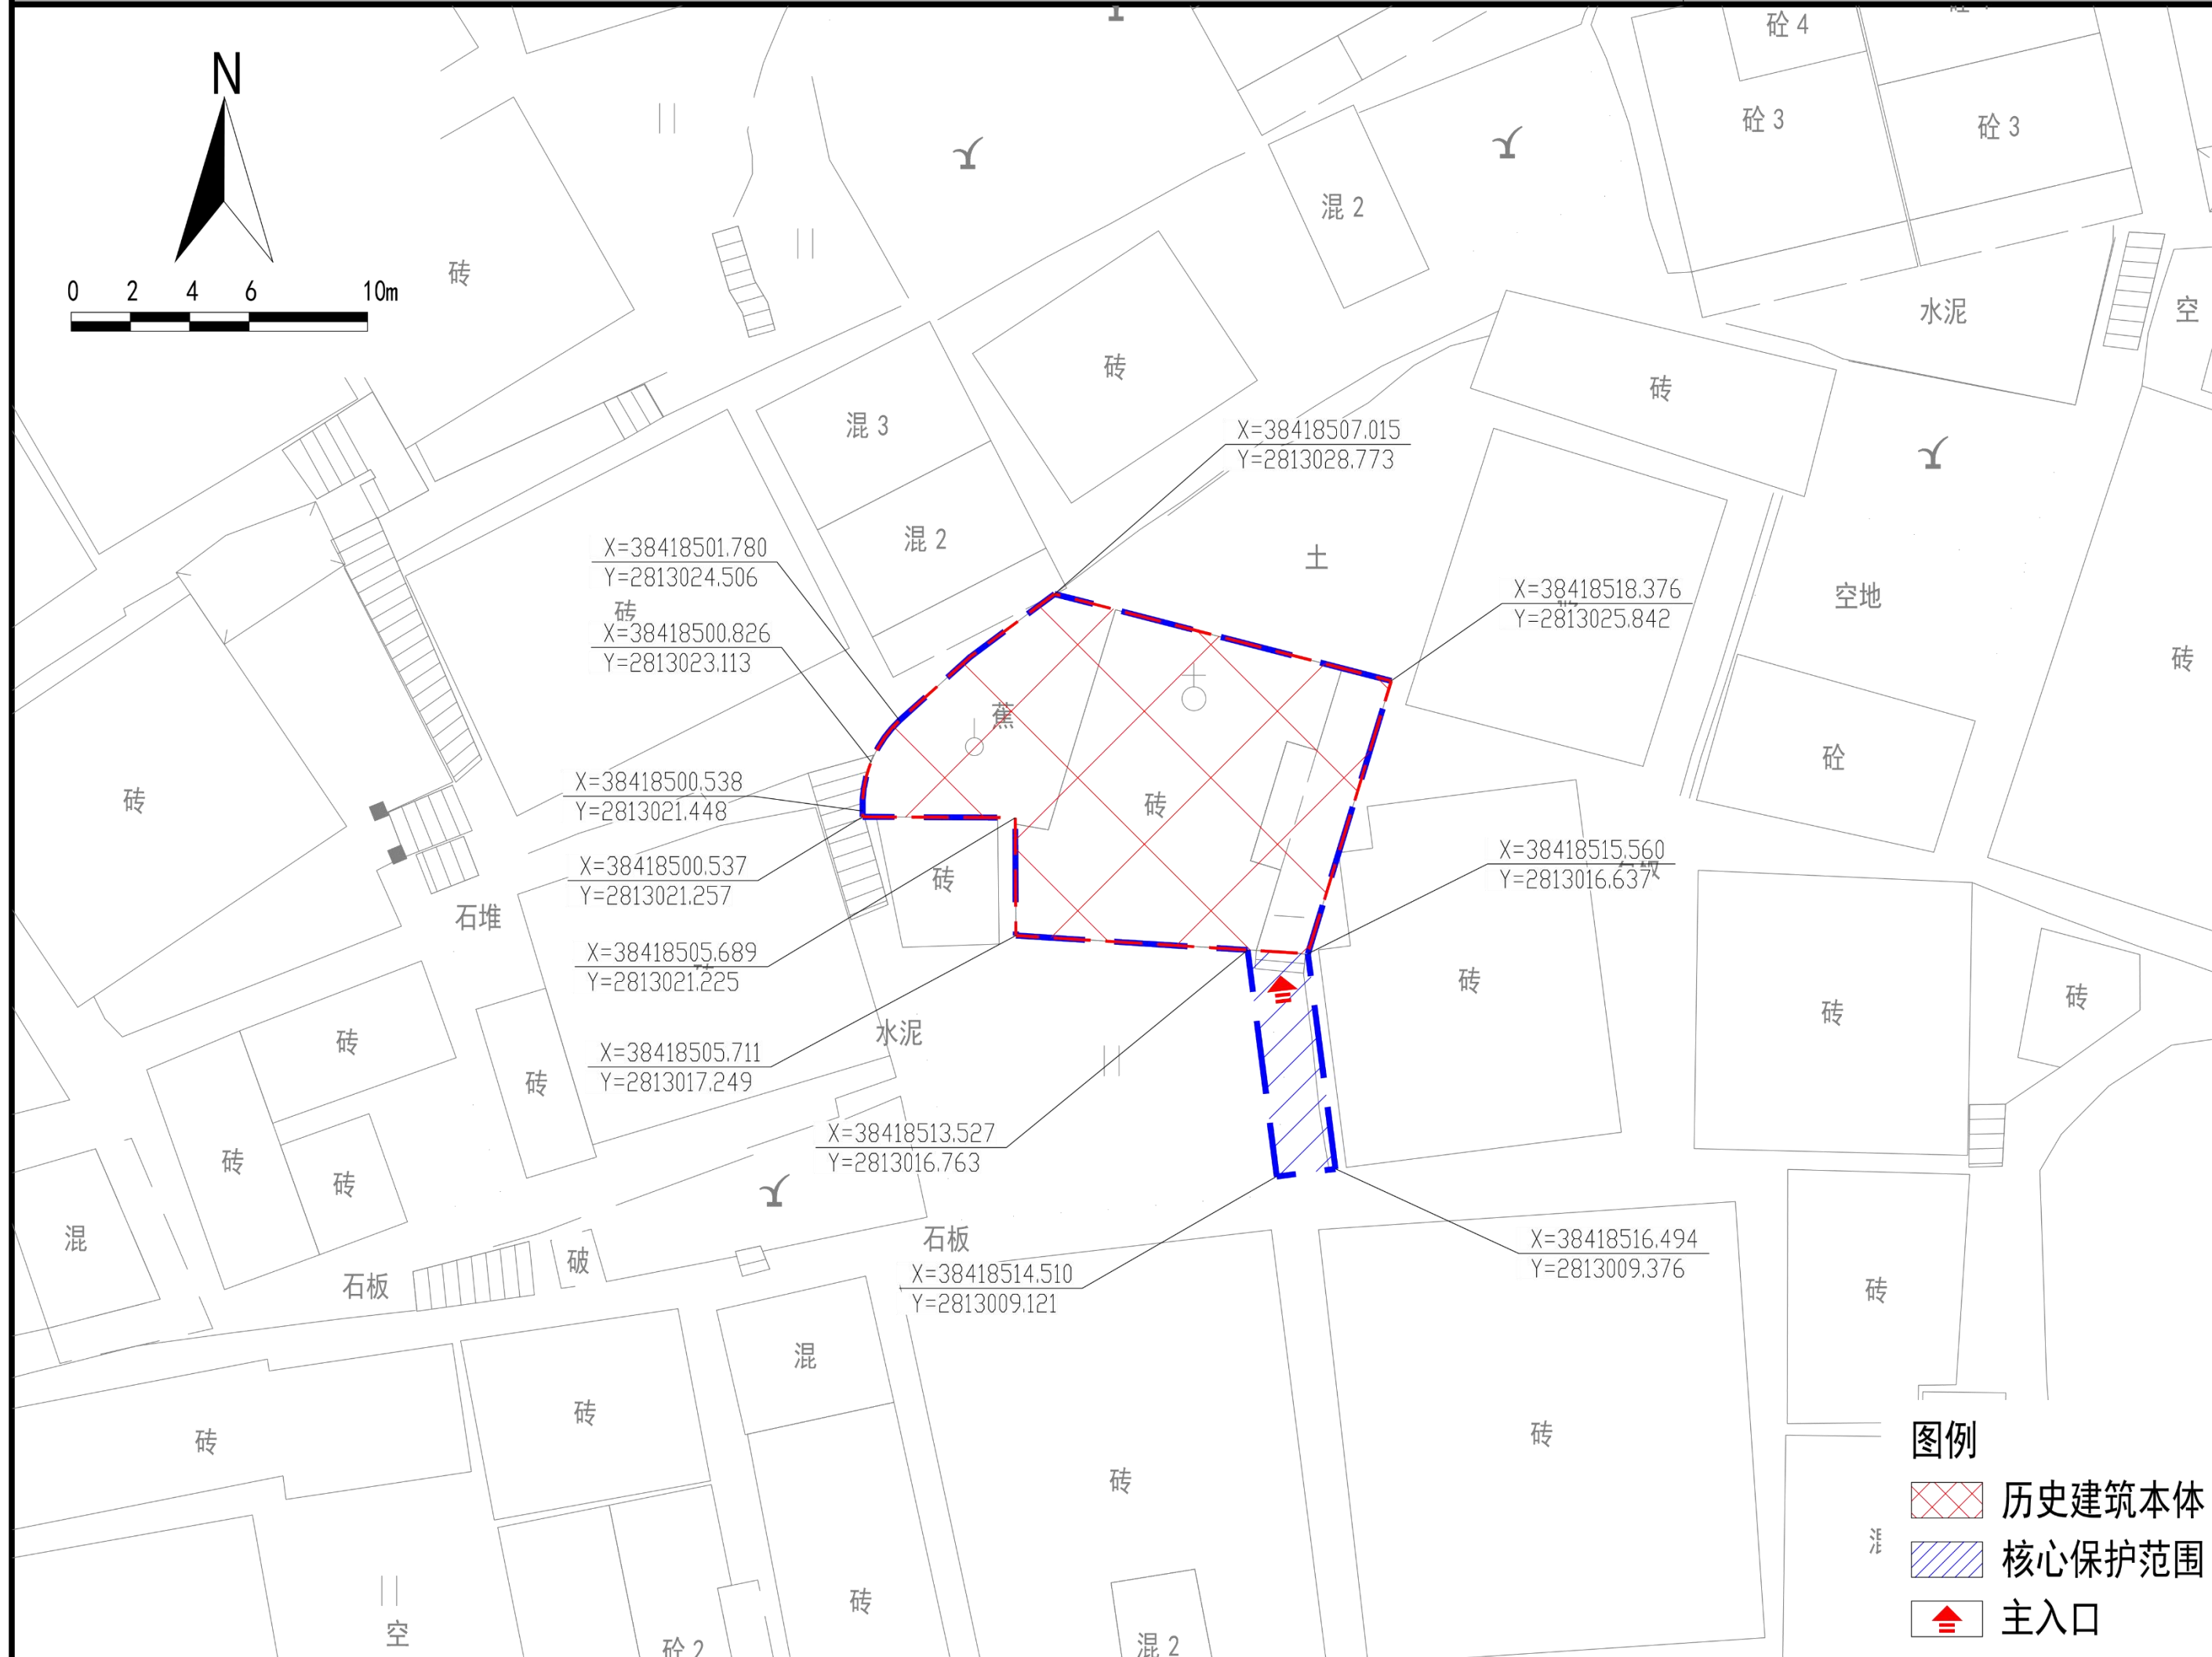
保护范围图

砖墙，人字硬山顶，扇形瓦瑯勾头滴水。四周无窗，内部为一层，作为学堂书院，前庭后院精美别致，灰塑窗檐，上绘书画图案。前楼上有透漏采光木格花窗，后院有一处古井，是研究韶关市学堂书院的重要实物资料。

建筑现状评估：建筑整体保存状况一般，目前闲置。

建议按原样材质、色彩等原貌修复外墙残损部位，加强对主立面及主要价值要素的保护，通过整合周边空旷场地，举办舞狮、武术、书法、绘画等各类传统文化活动，延续书院文化氛围优势。

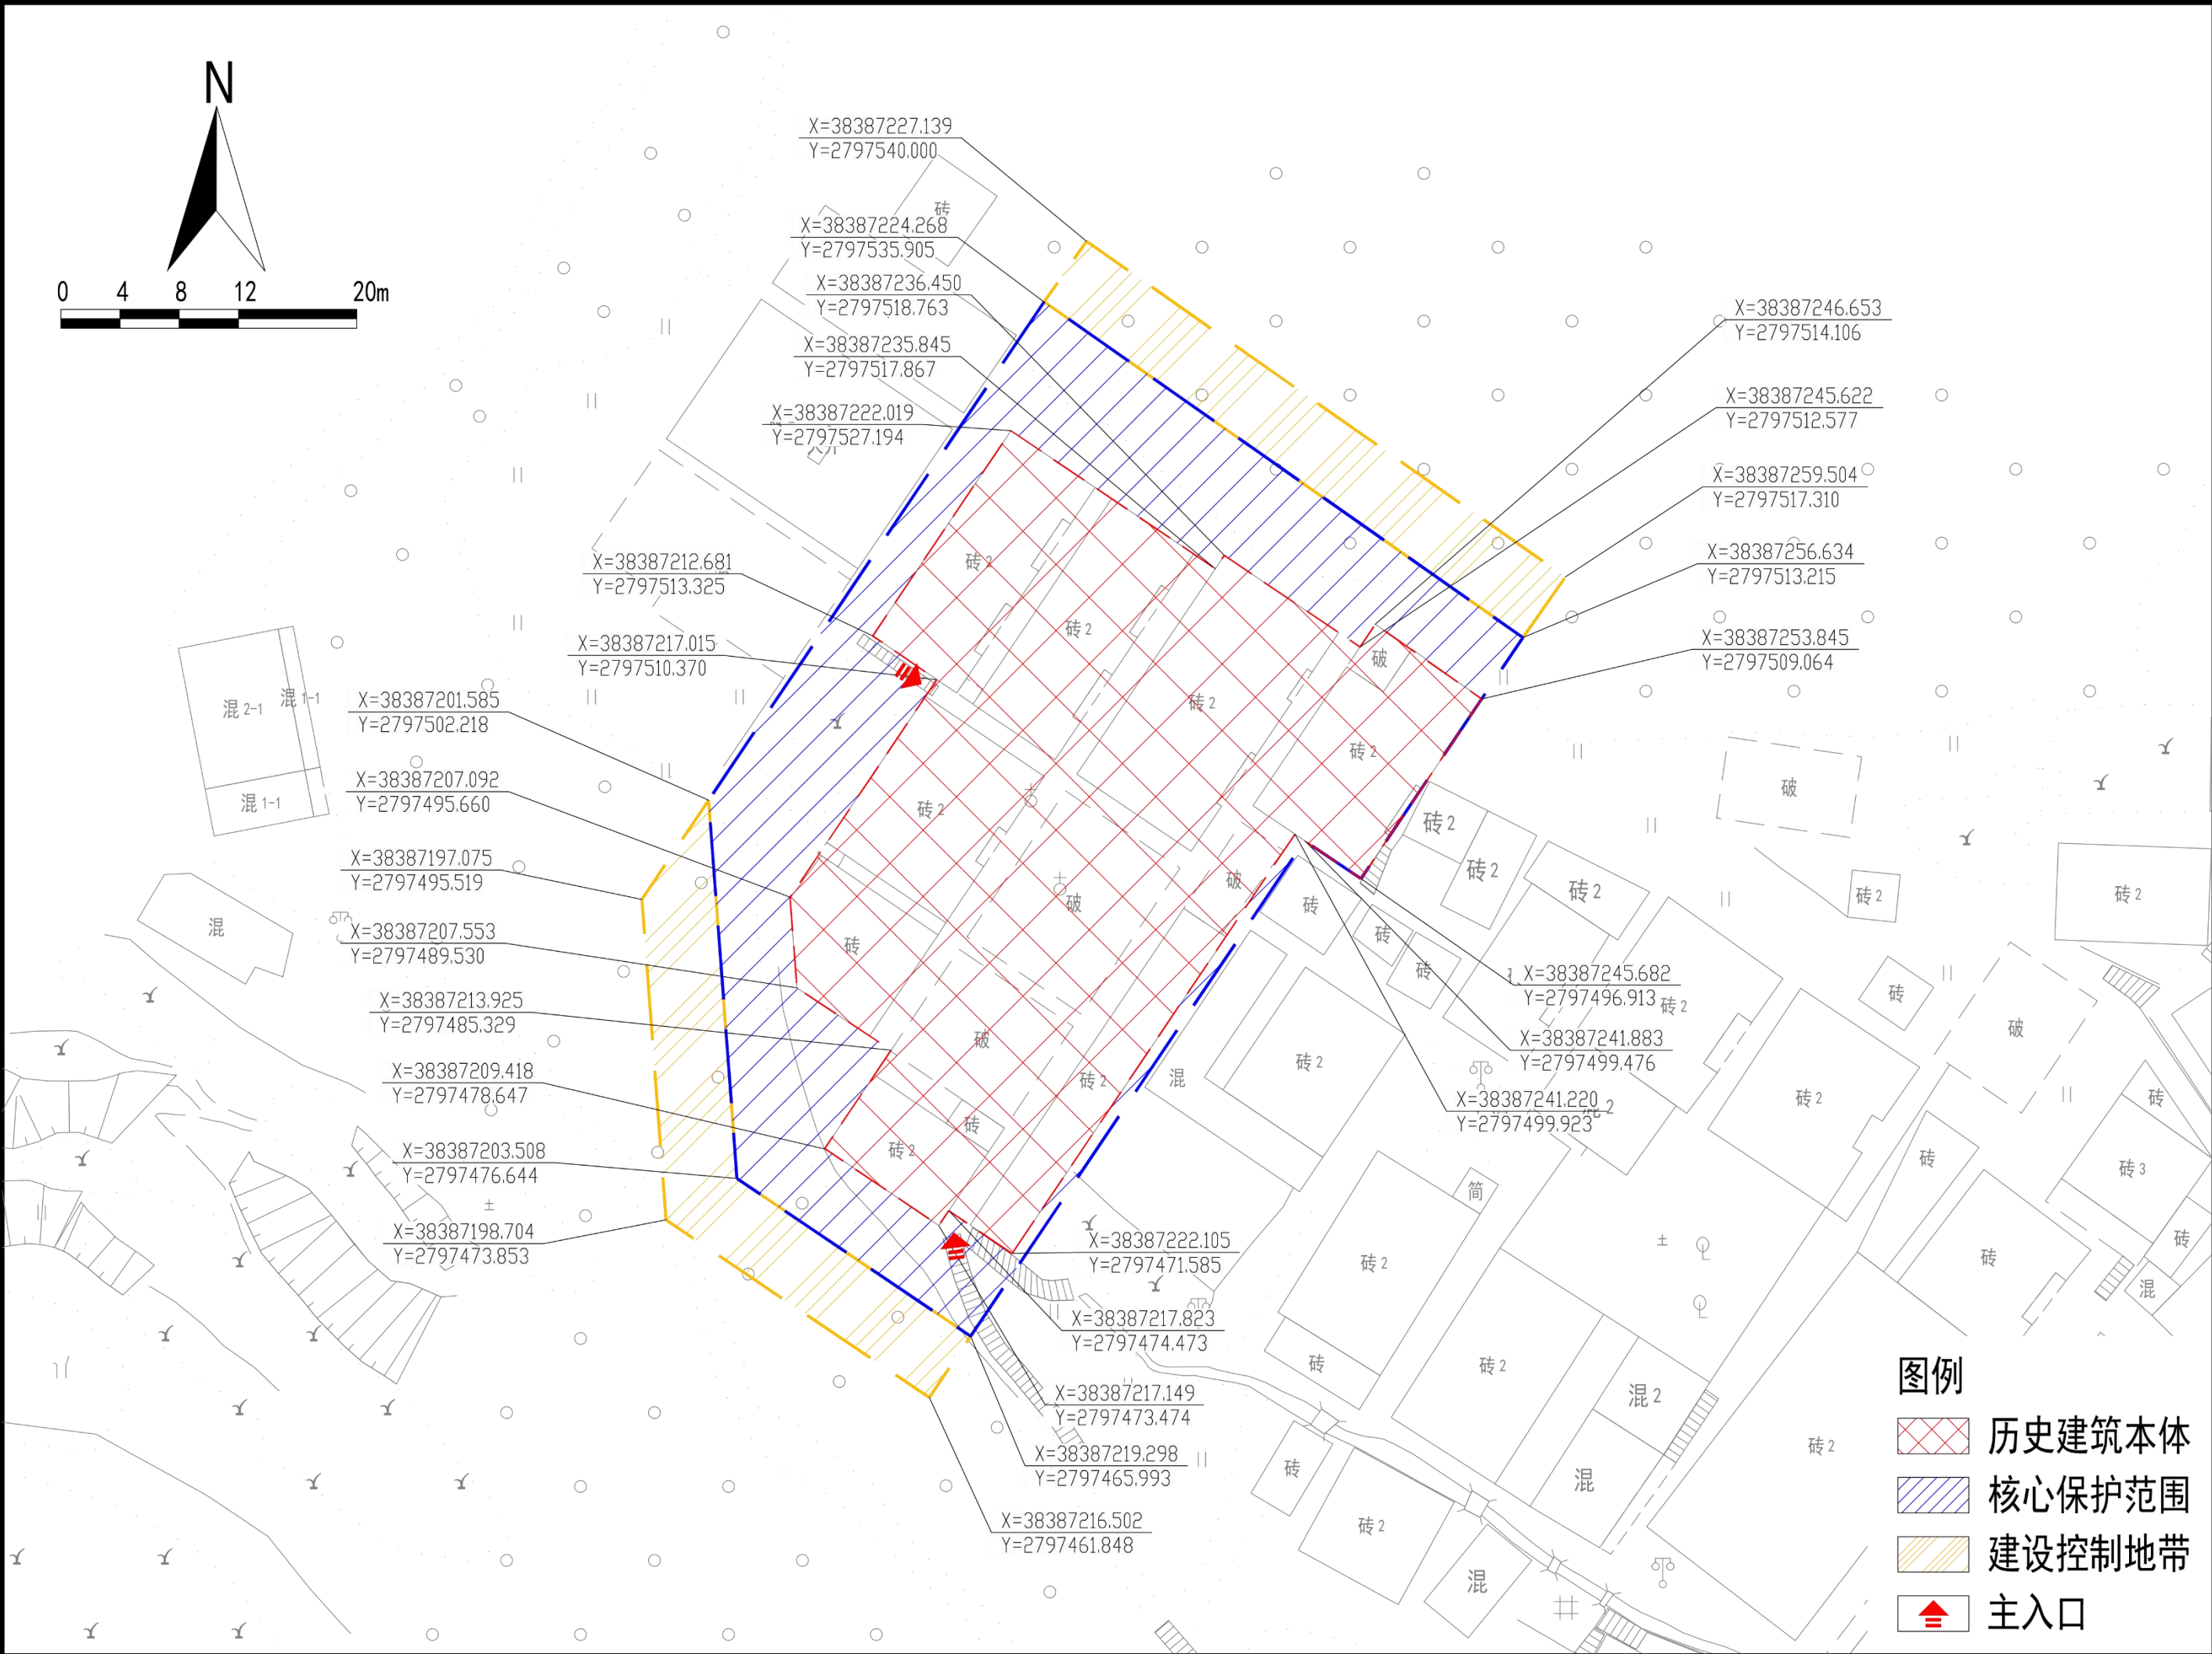
保护范围图

地址	乐昌市三溪镇谢家塘			
区位	历史城区外		管理单元	——
价值认定与现状评估	年代	清代以前	建筑风格	中国传统式
	由8栋民居构成。青砖墙，檐下三层，青石墙基，麻石街巷，建筑四墙角会青石条，上雕鸡、鹿等图案花纹，局部山墙为马头墙。街巷肌理保存完好，门窗装饰精美，山水环境较好，是研究粤北民居建筑群的实物资料。 建筑现状评估：整体空间结构保存状况一般，局部建筑屋顶破损，目前闲置。			
保护要求分类	<input checked="" type="checkbox"/> 一类		<input type="checkbox"/> 二类	
核心保护范围	2041.85m²	建设控制地带	417.36m²	
控规调整建议	——

建议按原样材质、色彩等原貌修复外墙残损部位，加强对主立面及主要价值要素的保护，采用现代材料将建筑群连接为整体，优化游览路径，向不同房子植入文化宣传、产品推广、轻餐饮、民宿等新功能。

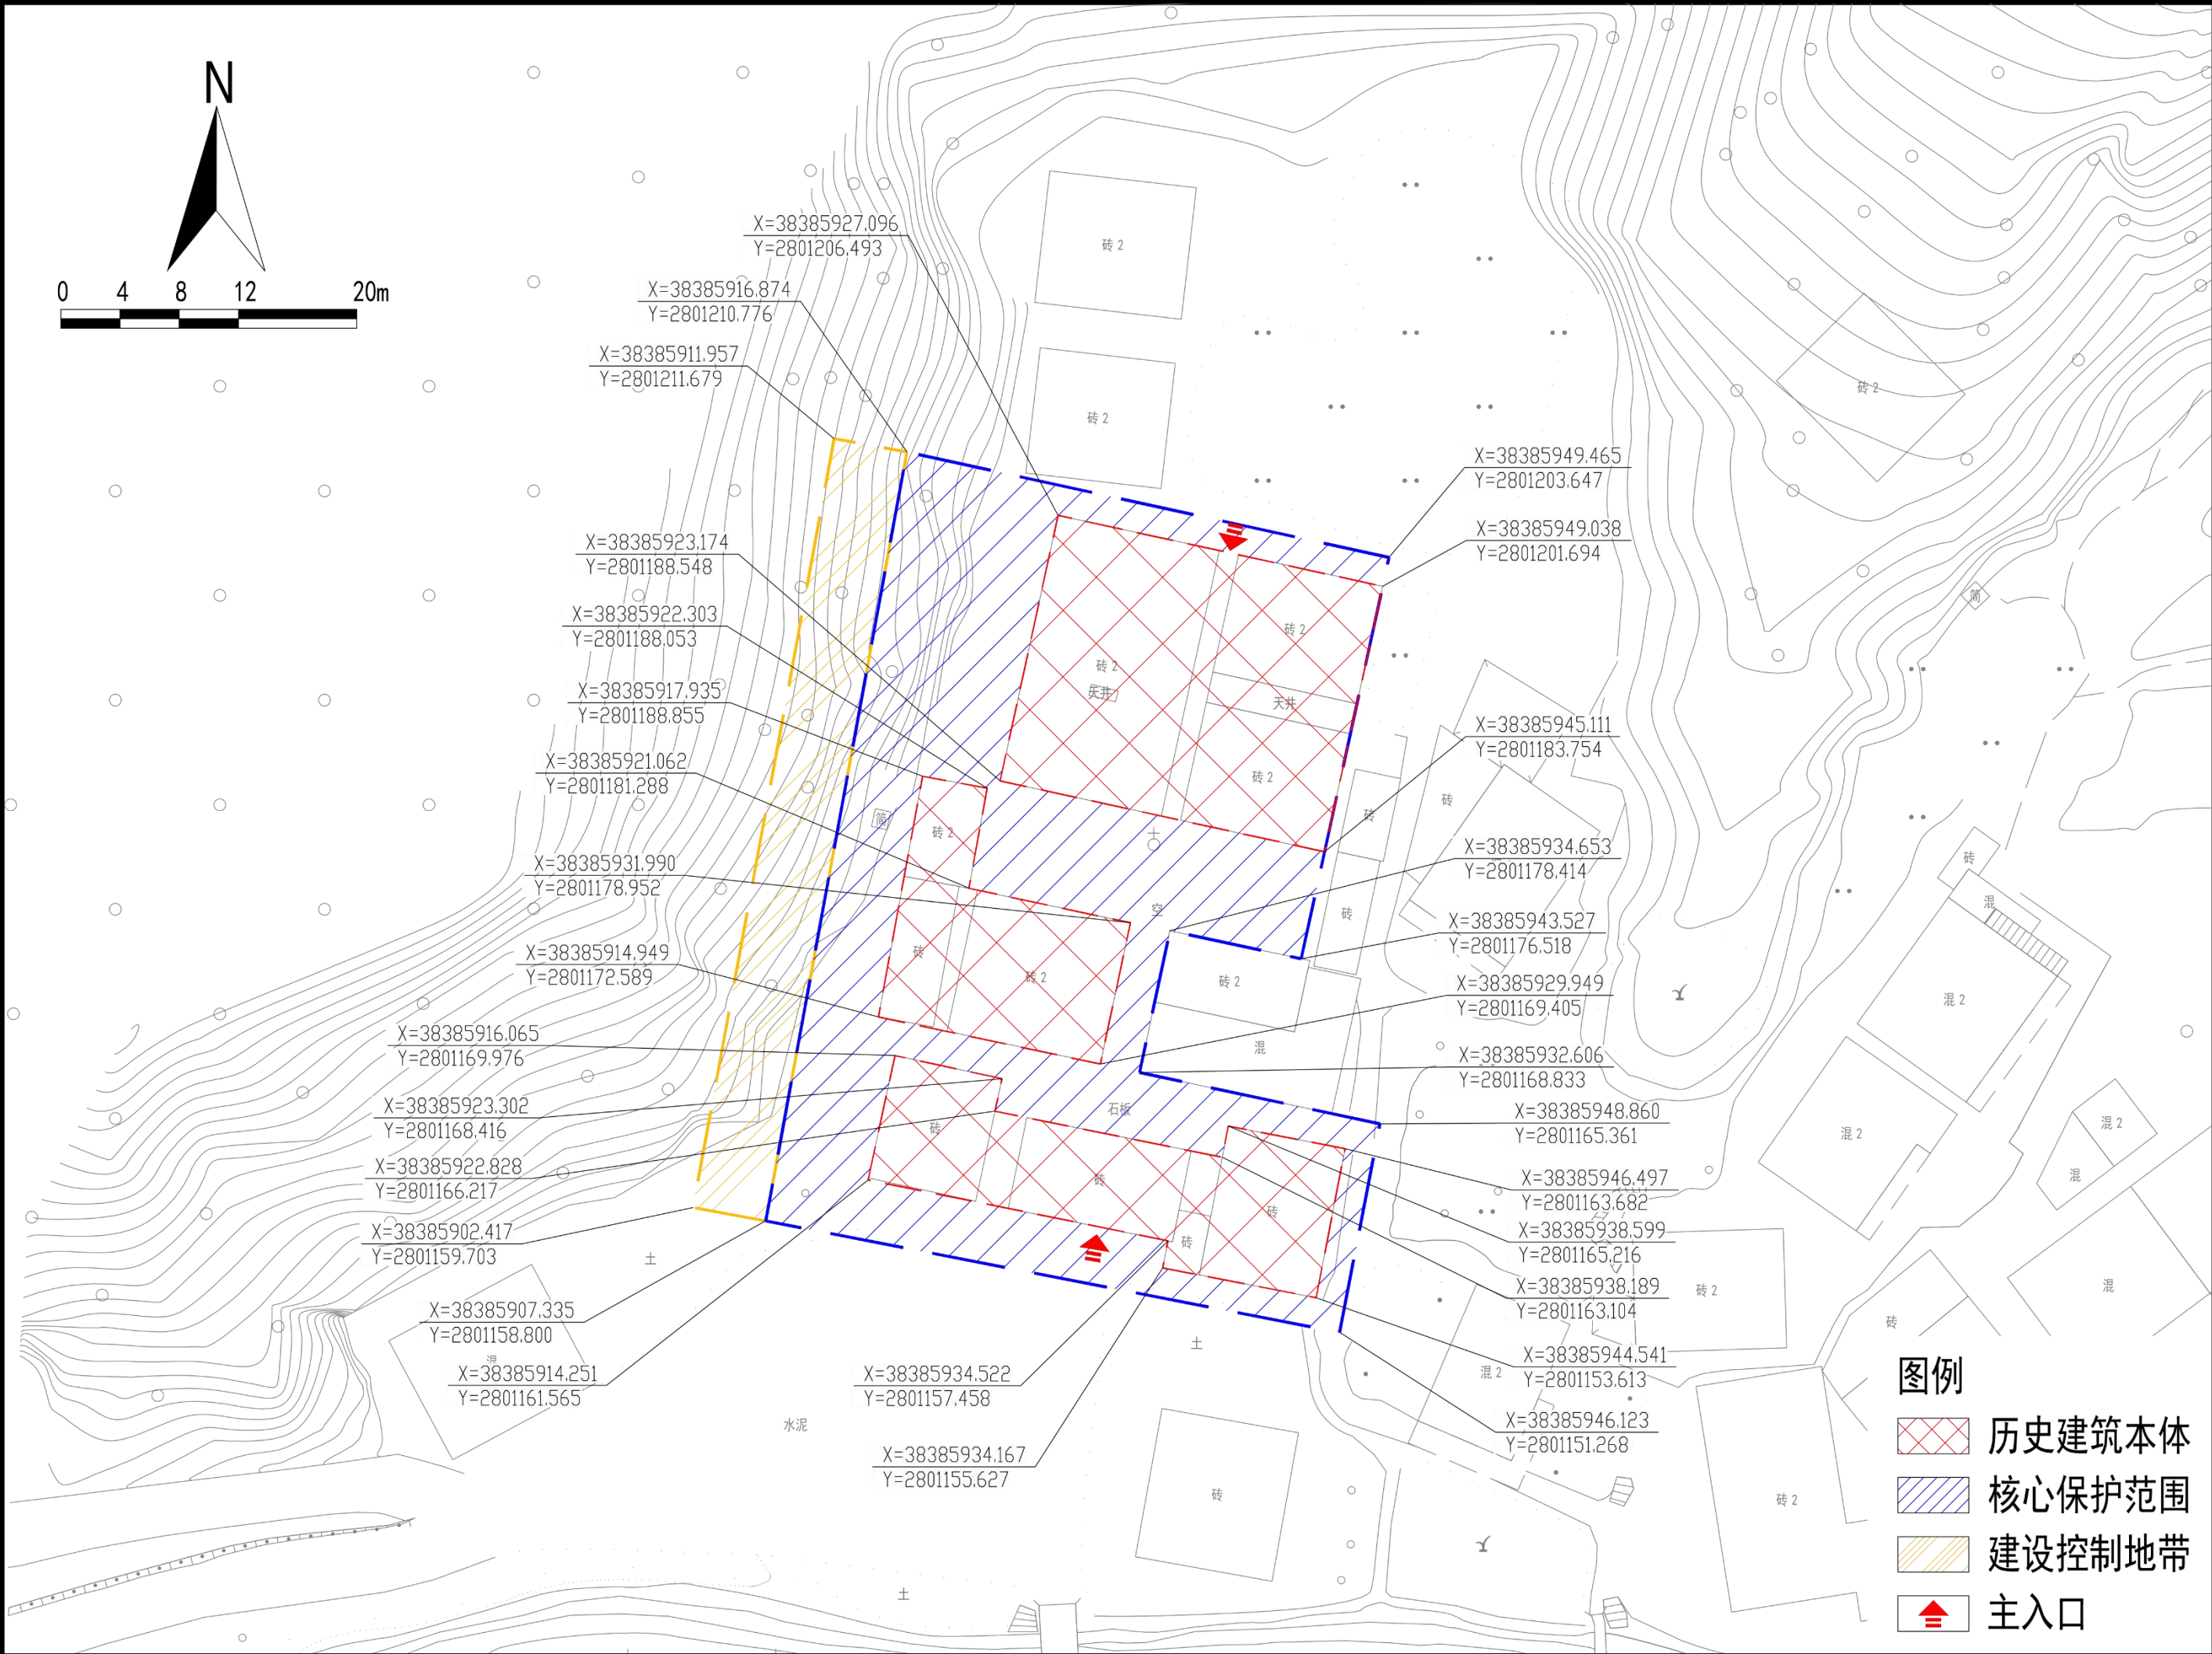
保护范围图

航拍图		● 该处历史建筑 ○ 周边文物及其他历史建筑	
地址	乐昌市三溪镇龙门塘		
区位	历史城区外		管理单元 ——
价值认定与现状评估	年代	清代以前	建筑风格 中国传统式
	<p>由3栋民居和1栋门楼构成。砖木、瓦面结构，封火式山墙，檐下两层，灰塑图案。门首有卷棚天花，青石门墩，部分民居门上有透雕花草采光木窗，正面一层为叠涩式漏窗。入口门楼山墙为马头墙，红砂岩旗杆夹石，麻石街巷，门窗装饰精美。是研究清代粤北民居群的实物资料。</p> <p>建筑现状评估：整体空间结构保存状况一般，目前仍有居民居住。</p>		
保护要求分类	<input checked="" type="checkbox"/> 一类		<input type="checkbox"/> 二类
核心保护范围	1726.20m²	建设控制地带	264.22m²
控规调整建议	——

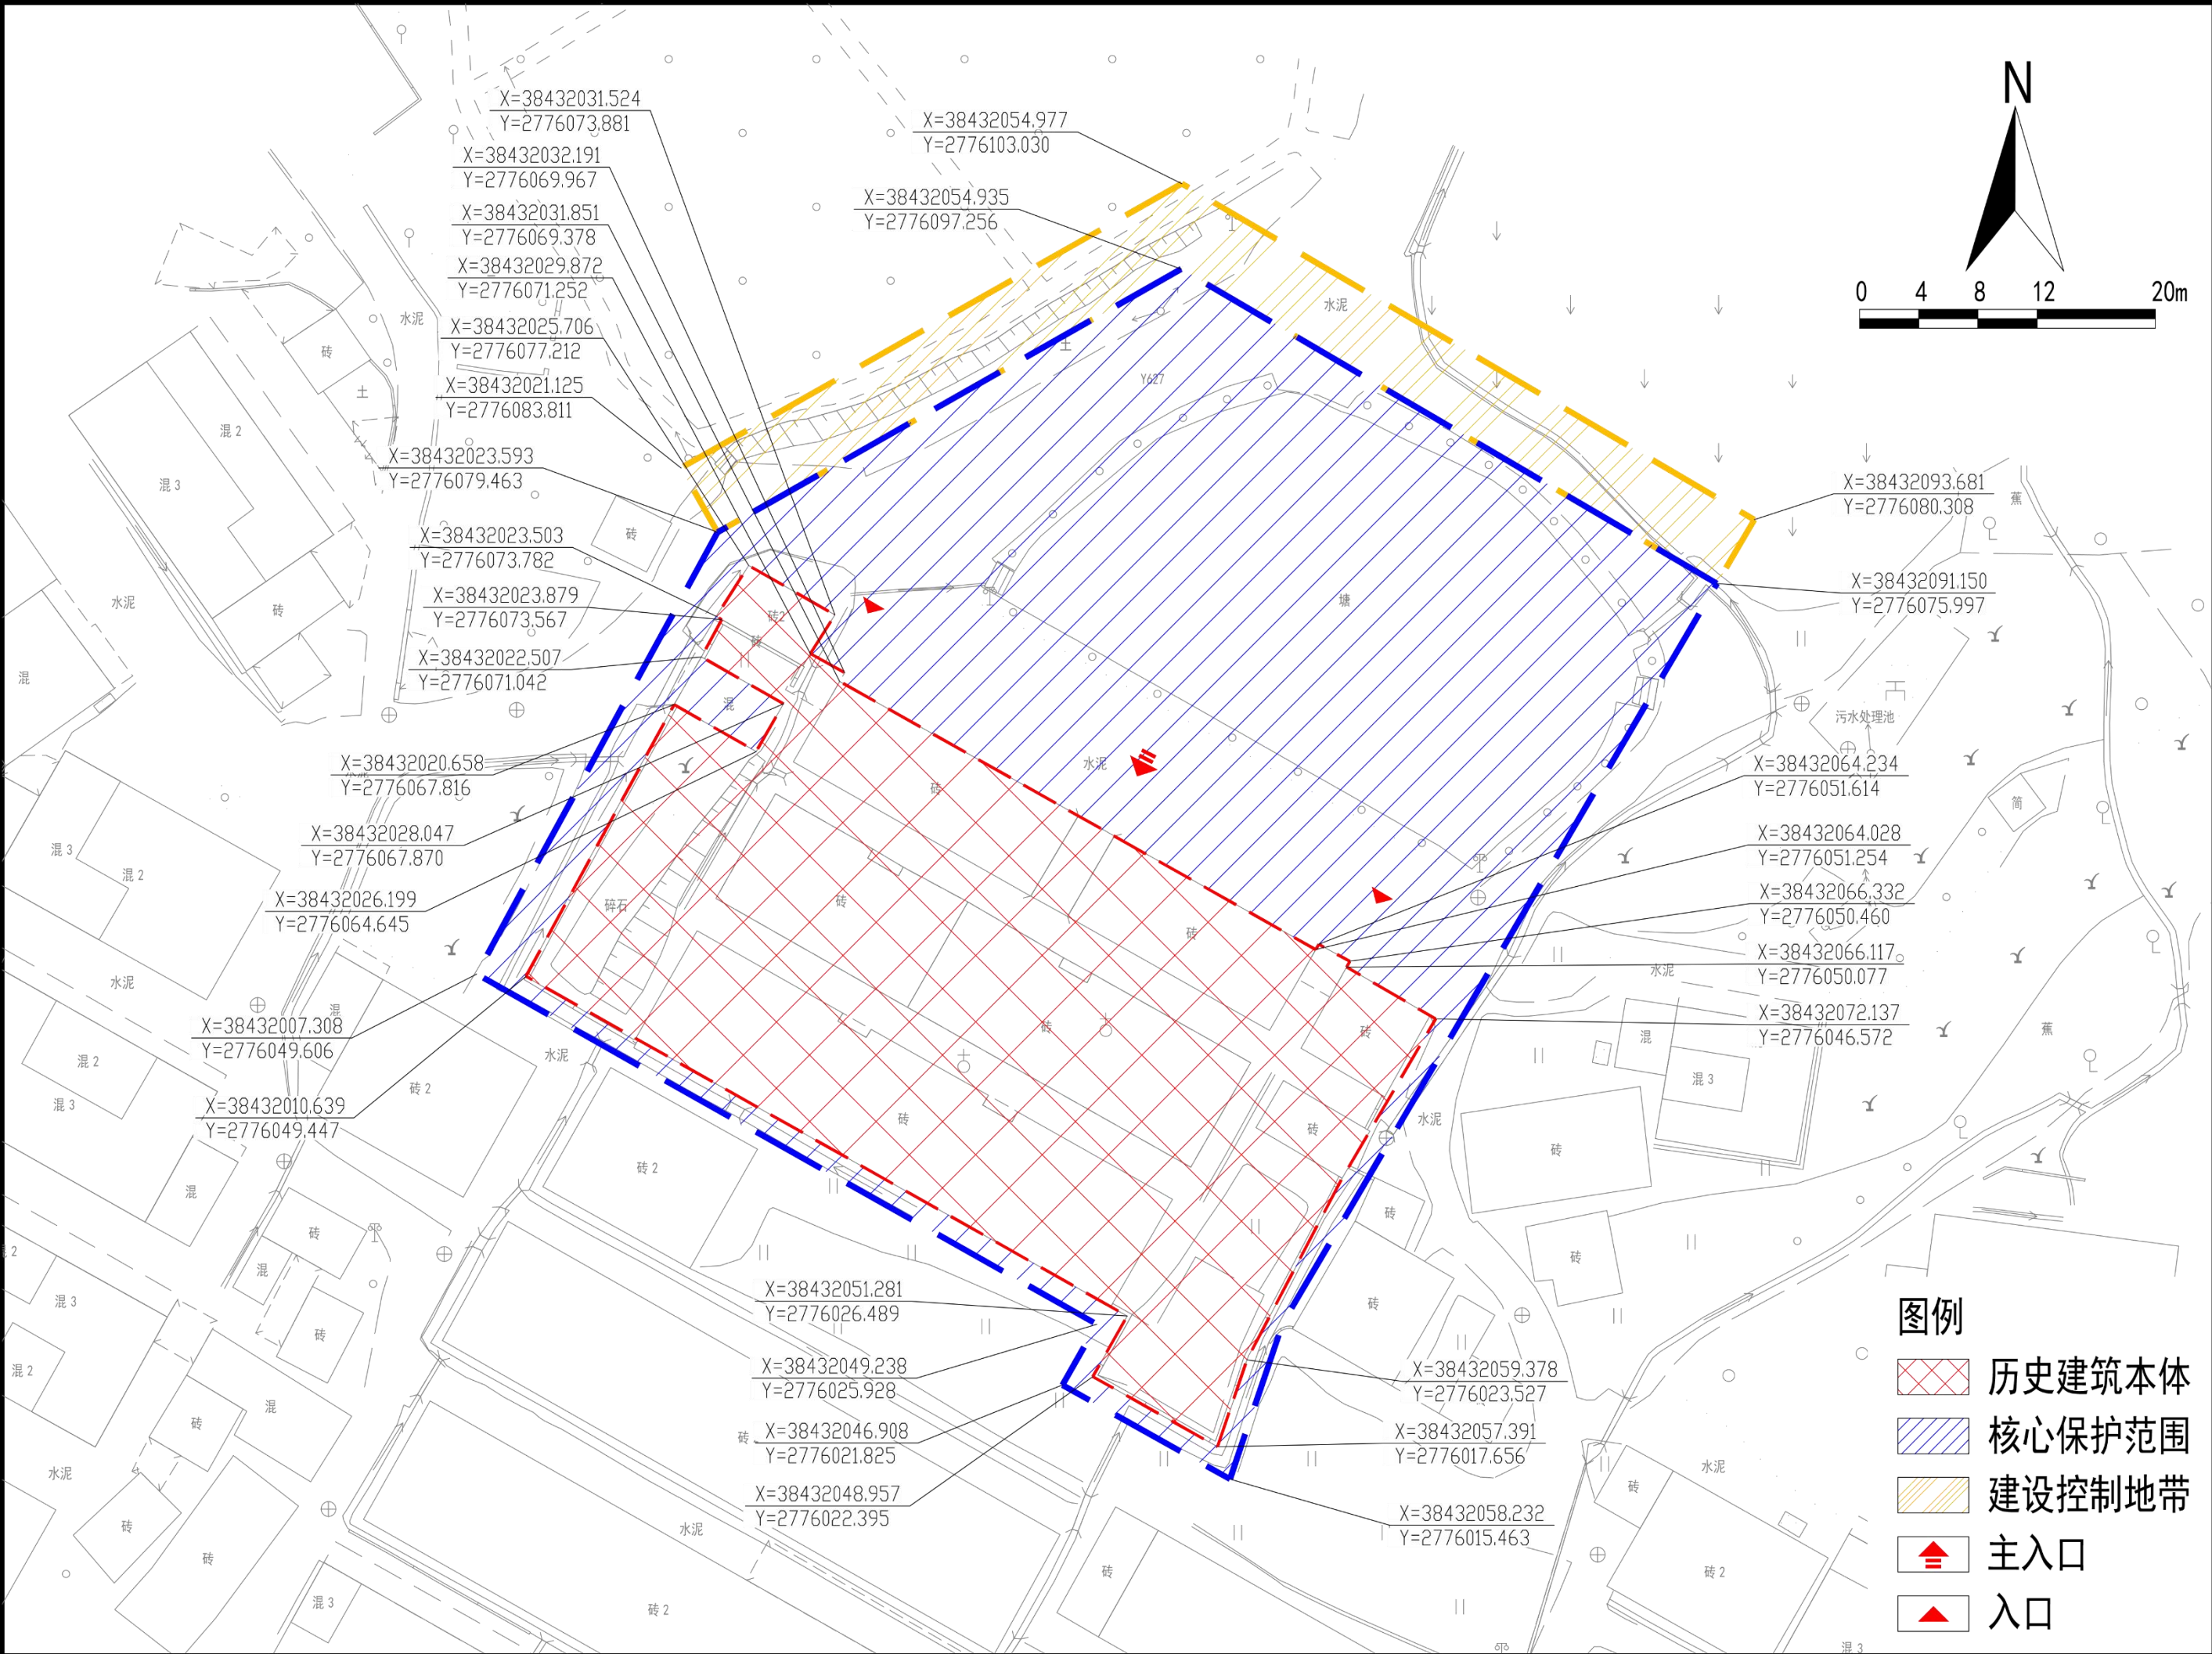
保护范围图

地址	乐昌市乐城街道洪莲村委楼子地村		
区位	历史城区外		管理单元 ——
价值认定与现状评估	年代	清代	建筑风格 中国传统式
	平面呈长方形，三纵列布局。青砖、木、瓦结构，悬山顶。二层出檐，下层雕刻花鸟装饰斗棋作承托。门额双凤雀替，楣梁浮雕镂空双龙戏珠鲤鱼跃龙门四狮图案，两端鳌鱼吻梁，楣梁正中上方雕仕定子孙图承托额梁，楣梁下方麒麟雀替。门簪四边形的浮雕花鸟。大门右厢为客厅。前端设天井，上开采光天窗，客厅正中设神龛。对研究清代厅堂民居建筑具有一定的价值。 建筑现状评估：整体空间结构保存状况一般，部分墙体开裂，目前闲置。		
保护要求分类	<input checked="" type="checkbox"/> 一类 <input type="checkbox"/> 二类		
核心保护范围	3647.63m²	建设控制地带	404.61m²
控规调整建议	——

建议按原样材质、色彩等原貌修复外墙残损部位，加强对主立面及主要价值要素的保护，采用现代材料将建筑群连接为整体，优化游览路径，向不同房子植入文化宣传、产品推广、轻餐饮、民宿等新功能。
