核心价值要素信息图	名称	雷炳福、雷牛古民居，雷炳润民居		编号	440281-02-001
核心价值要素后括号内数字对应索引图编号。					
<div>核心价值要素索引图</div>	 	 	 	 	
主立面（1）	主立面（2）	主立面（3）	雕花木额枋（4）

韶关市第二批历史建筑保护利用规划图则

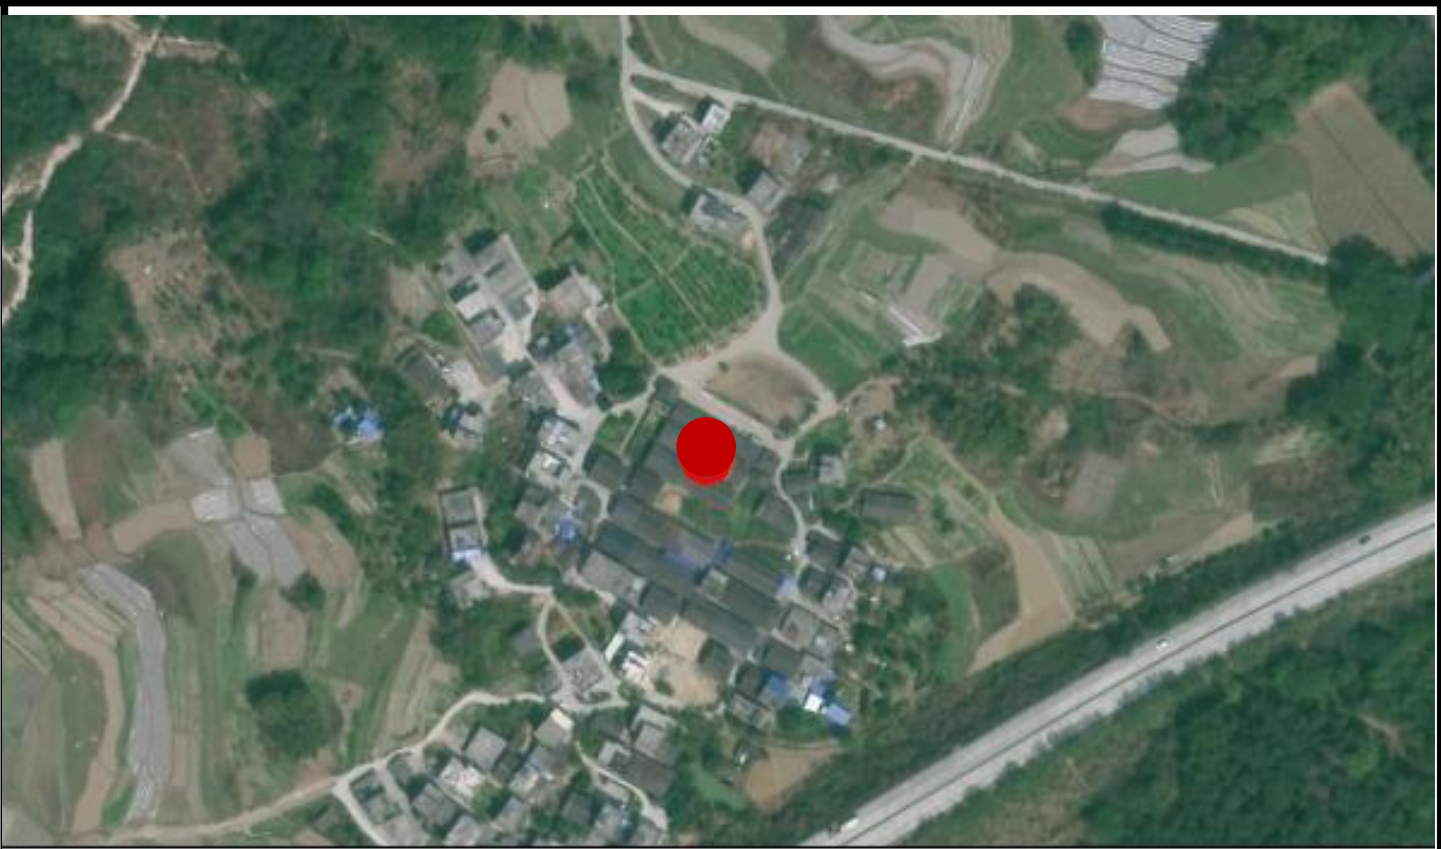
航拍图

地址	乐昌市乐城街道洪莲村委楼子地村		
区位	历史城区外		管理单元 ——
价值认定与现状评估	年代	清代	建筑风格 中国传统式
	平面呈长方形，三纵列布局。青砖、木、瓦结构，悬山顶。二层出檐，下层雕刻花鸟装饰斗棋作承托。门额双凤雀替，楣梁浮雕镂空双龙戏珠鲤鱼跃龙门四狮图案，两端鳌鱼吻梁，楣梁正中上方雕仕定子孙图承托额梁，楣梁下方麒麟雀替。门簪四边形的浮雕花鸟。大门右厢为客厅。前端设天井，上开采光天窗，客厅正中设神龛。对研究清代厅堂民居建筑具有一定的价值。 建筑现状评估：整体空间结构保存状况一般，部分墙体开裂，目前闲置。		
保护要求分类	<input checked="" type="checkbox"/> 一类 <input type="checkbox"/> 二类		
核心保护范围	3647.63m²	建设控制地带	404.61m²
控规调整建议	——

建议按原样材质、色彩等原貌修复外墙残损部位，加强对主立面及主要价值要素的保护，采用现代材料将建筑群连接为整体，优化游览路径，向不同房子植入文化宣传、产品推广、轻餐饮、民宿等新功能。
