韶关市第二批历史建筑保护利用规划图则				黄坑村亲仁第		编号	440282-02-002			
<div><div><div><div><div></div><div></div><div></div><div></div><div></div></div><div><div></div><div></div><div></div><div></div><div></div></div><div><div></div><div></div><div></div><div></div><div></div></div><div><div></div><div></div><div></div><div></div><div></div></div><div><div></div><div></div><div></div><div></div><div></div></div></div><div><div>0</div><div>3</div><div>6</div><div>9</div><div>15m</div></div><div><div>N</div></div></div>

核心价值要素信息图		名称	黄坑村亲仁第		编号	440282-02-002		建议保护价值要素		
核心价值要素后括号内数字对应索引图编号。								在修缮工程条件允许情况下 建议保护以下价值要素。		
核心价值要素索引图

韶关市第二批历史建筑保护利用规划图则

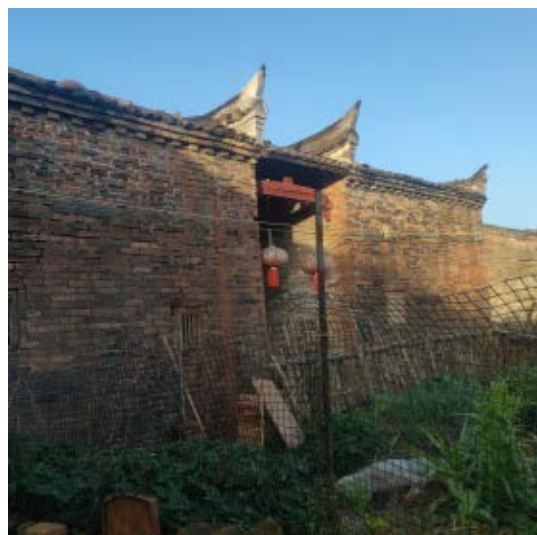
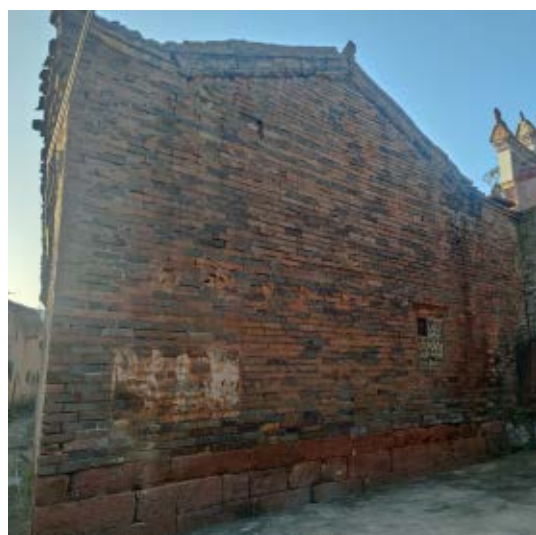
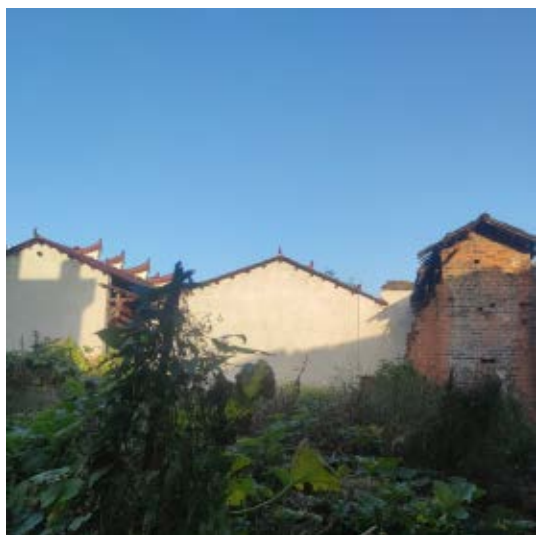
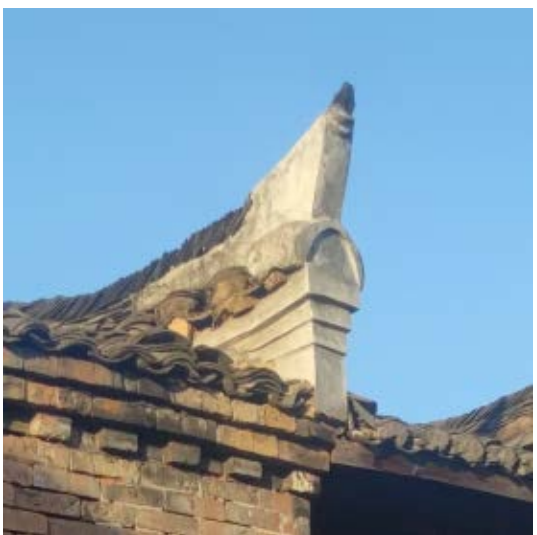
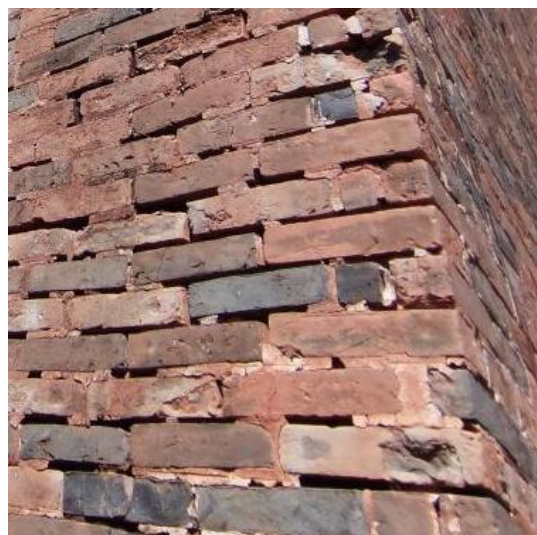
正立面（1）		东立面（2）		西立面（3）		飞檐（4）

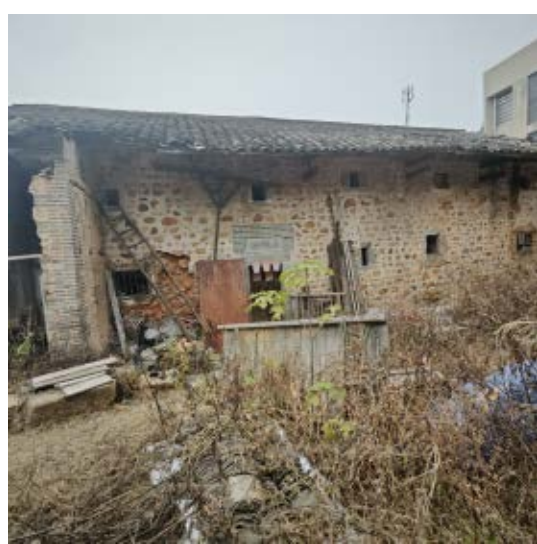
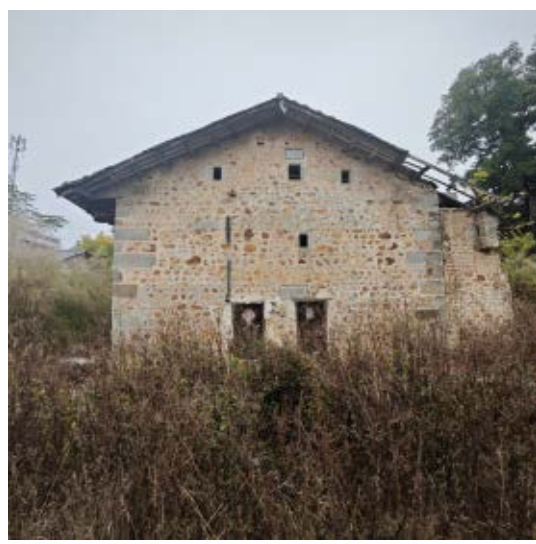
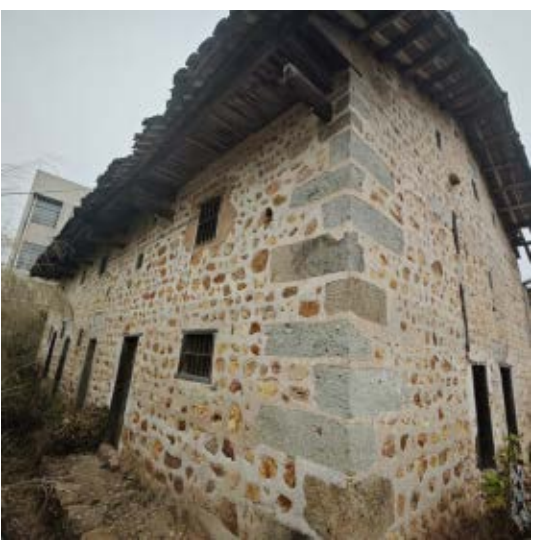
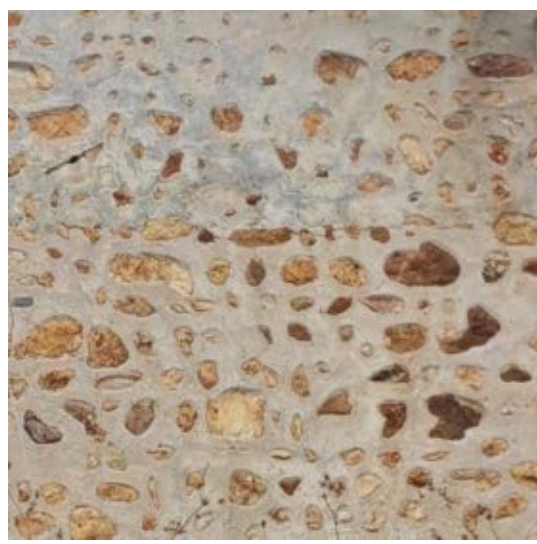
正立面（1）		西立面（2）		北立面（3）			石门框（4）

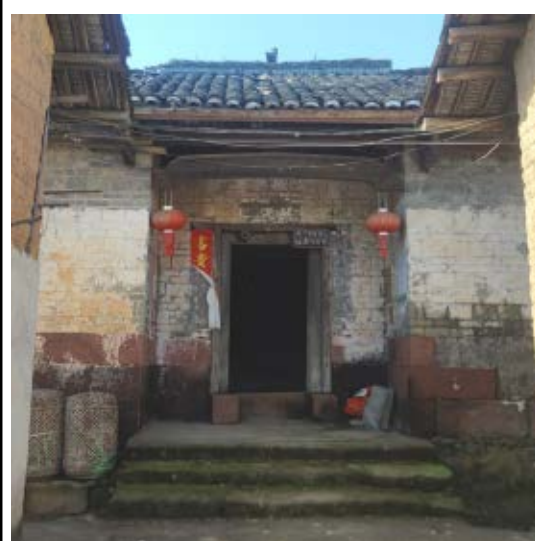
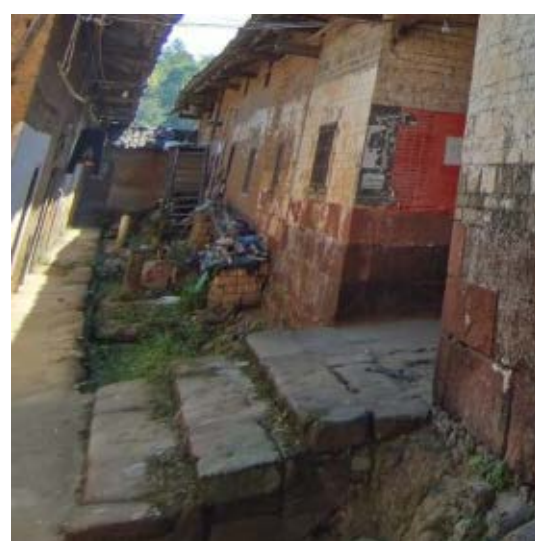
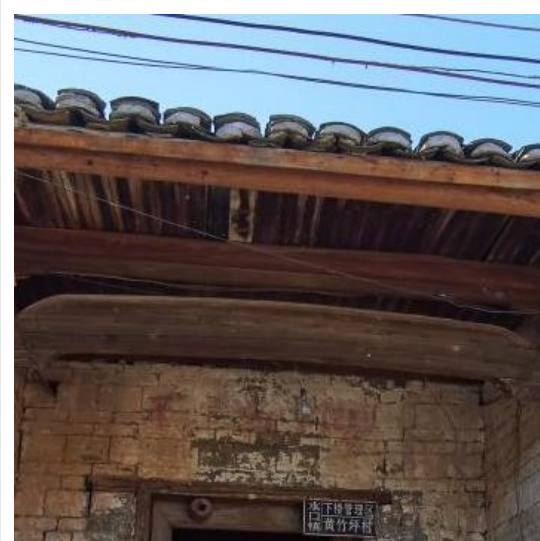
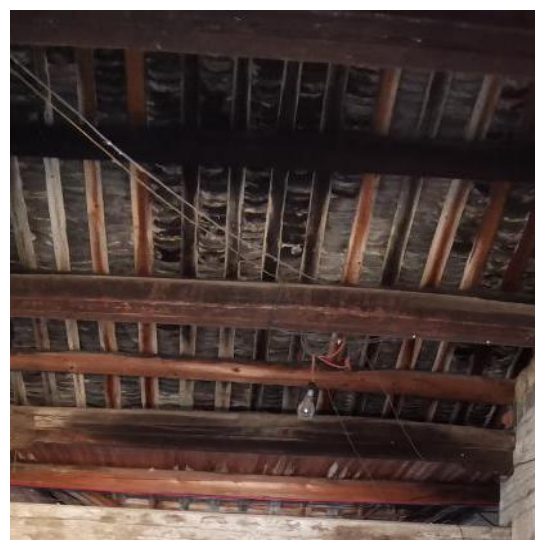
正立面（1）		花岗岩石阶（2）		额枋（3）		木梁架（4）

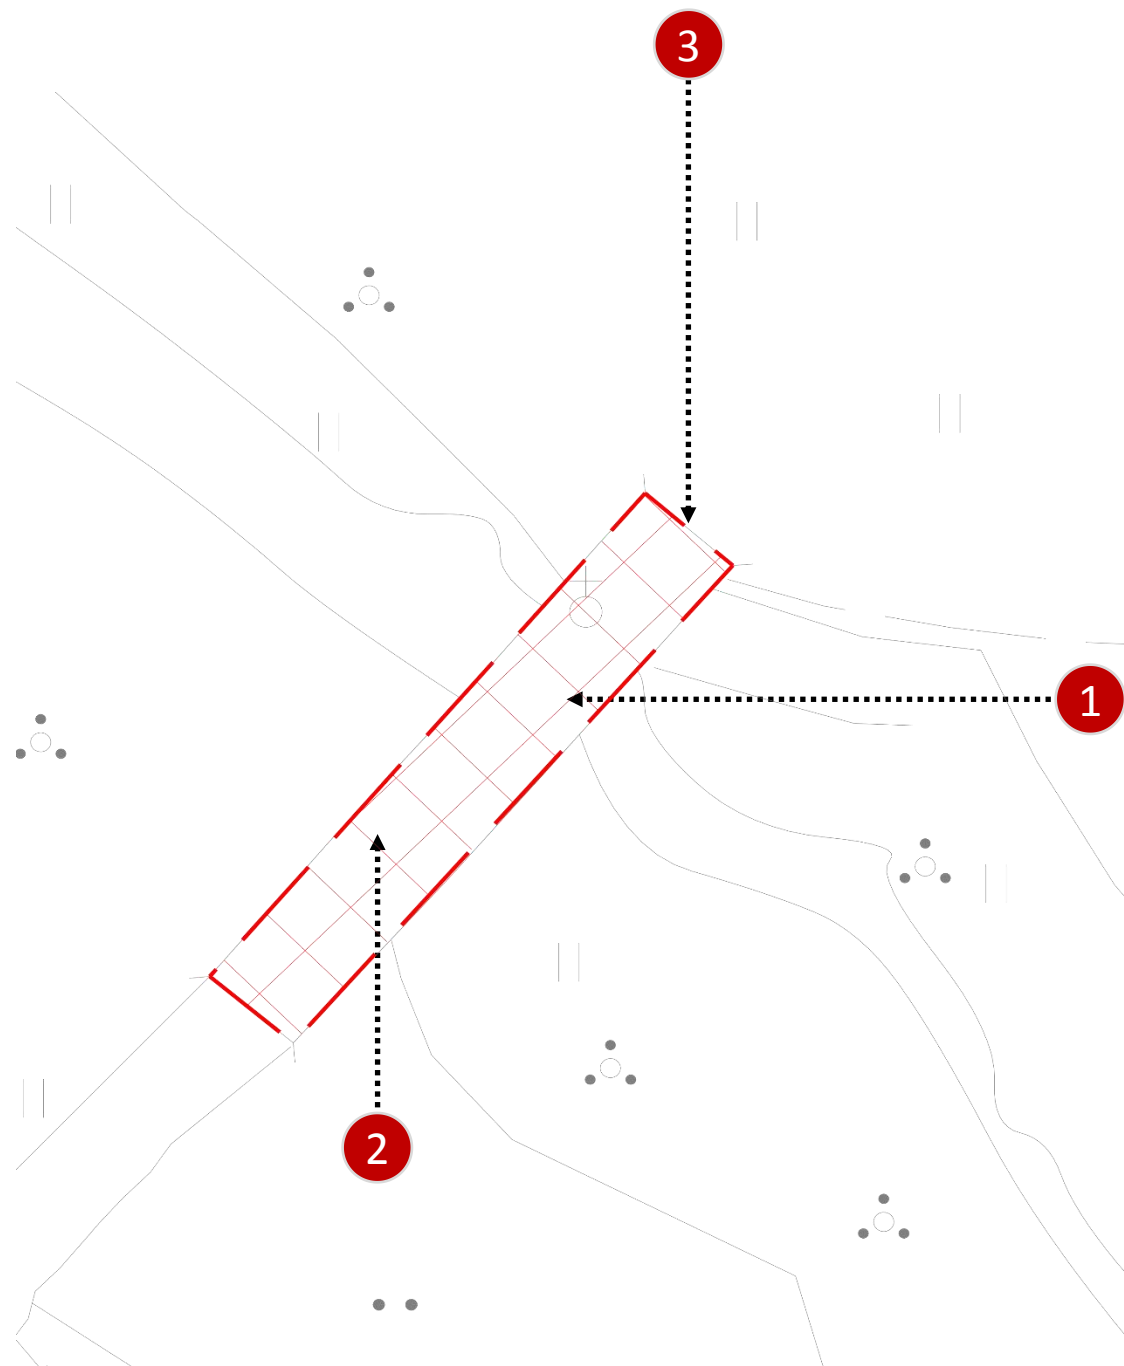
正立面（1）		南侧台阶（2）		北侧台阶（3）

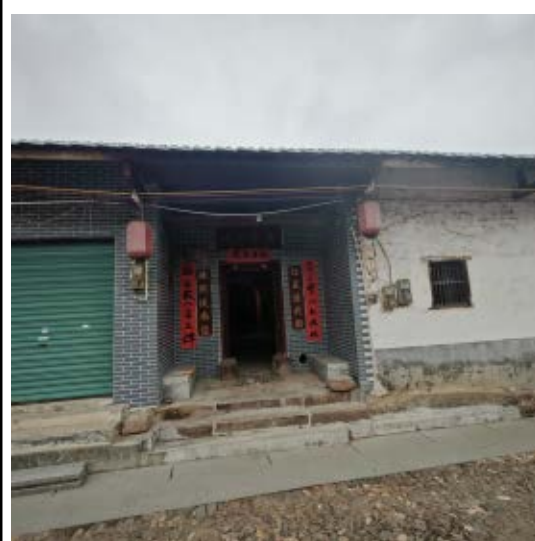
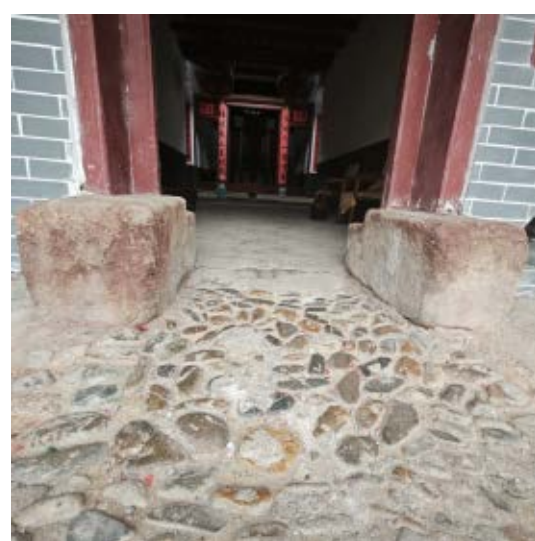
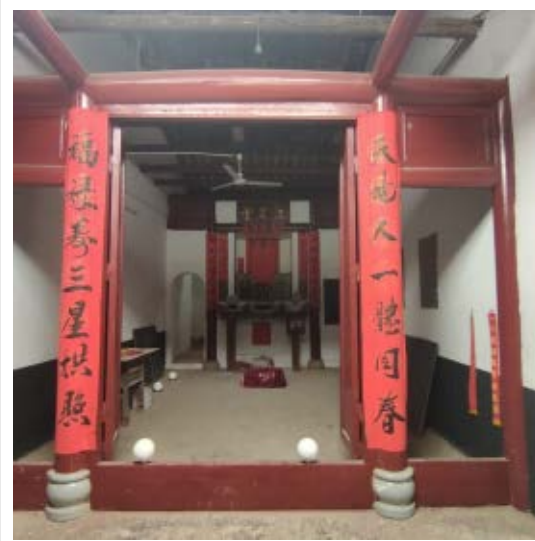
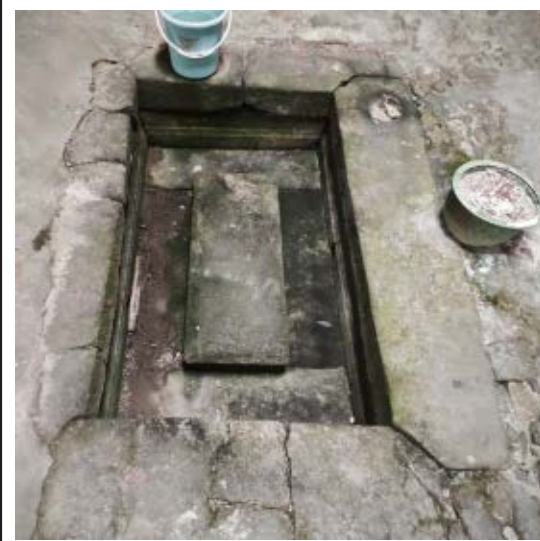
正立面（1）		红砂岩门枕（2）		木屏风（3）		石砌天井（4）

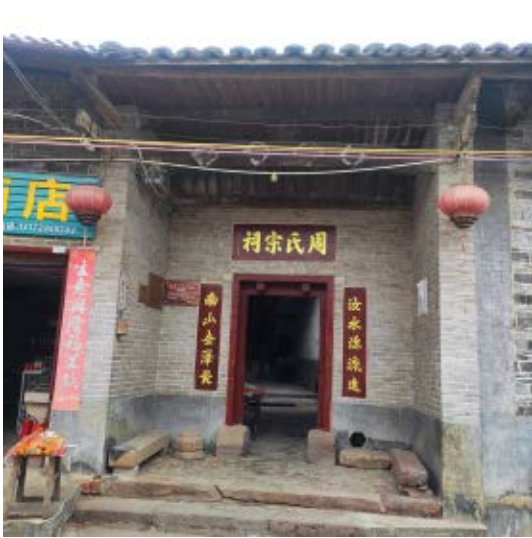
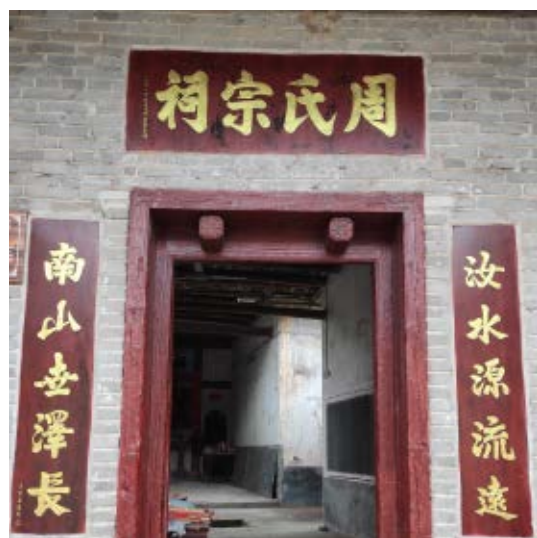
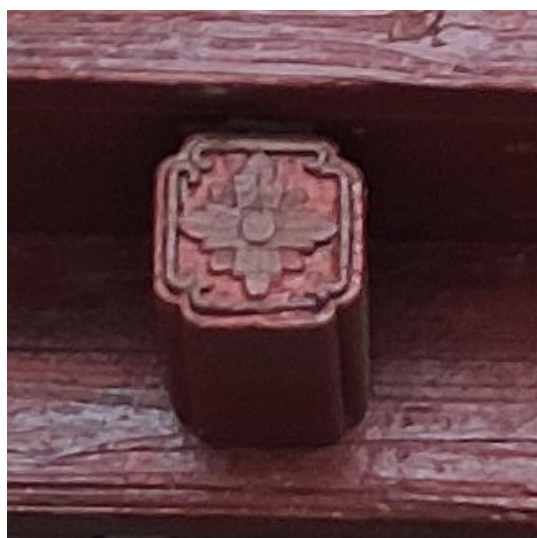
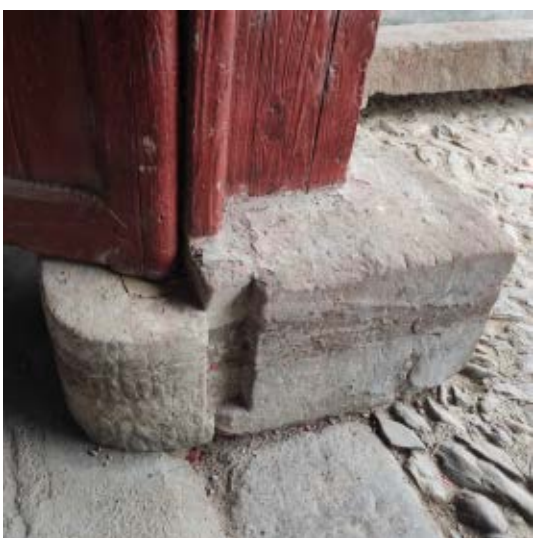
正立面（1）	石门匾与石槛联（2）	雕花木门簪（3）	石门墩与门枕（4）

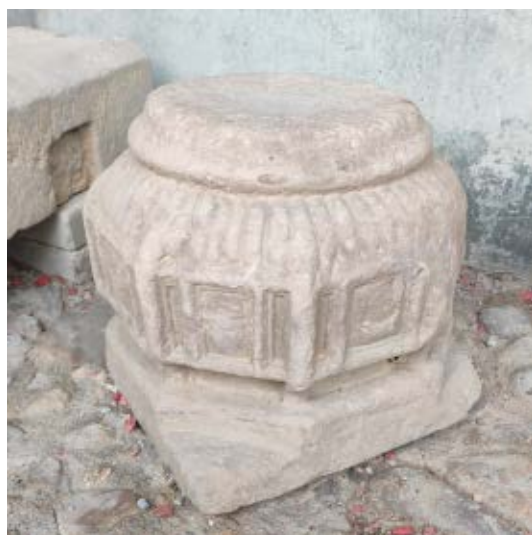
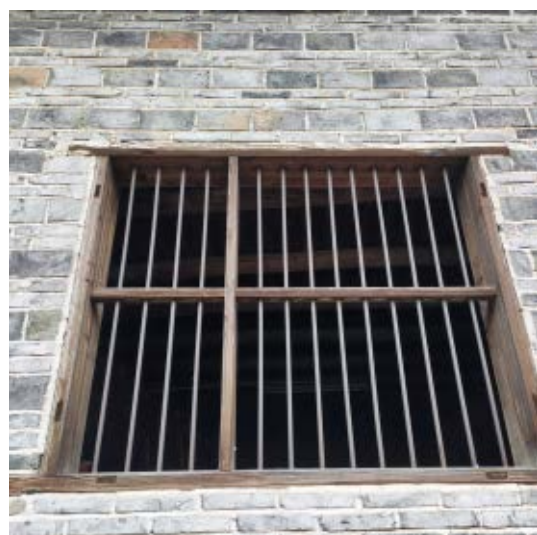
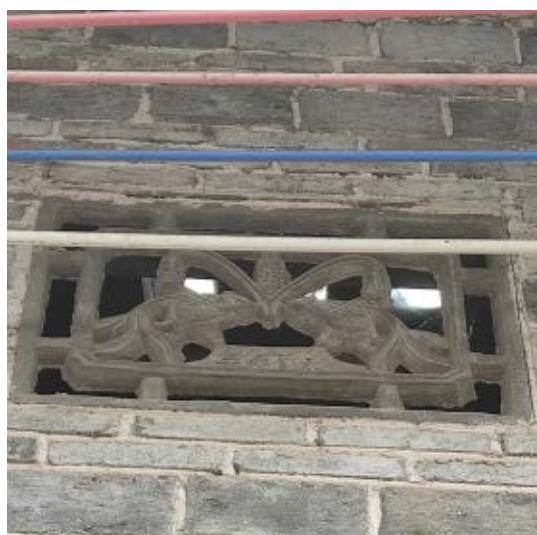
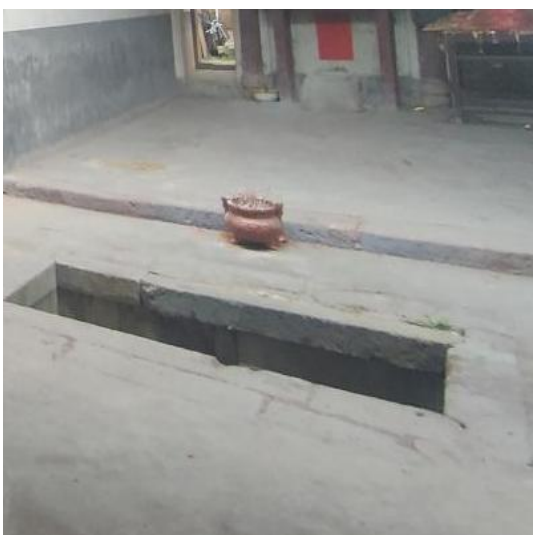
雕花石柱础（5）	木窗框与木窗棂（6）	雕花木漏窗（7）	石天井（8）

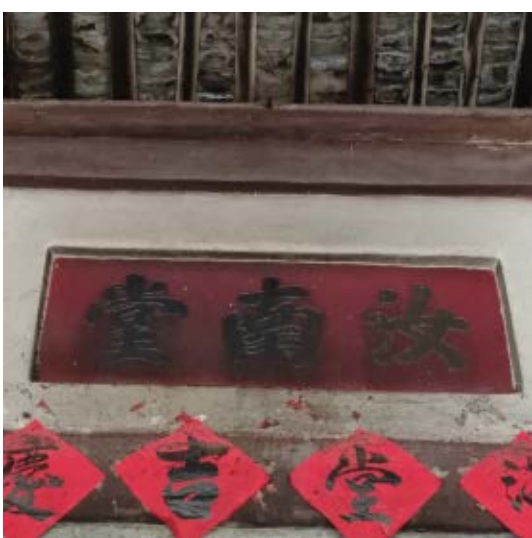
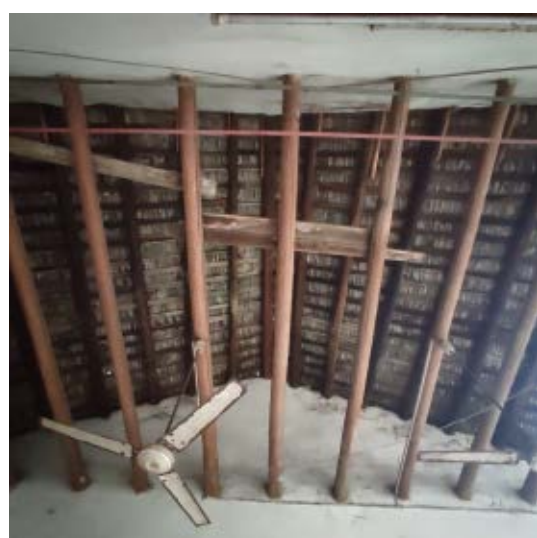
石匾（9）	木梁架（10）

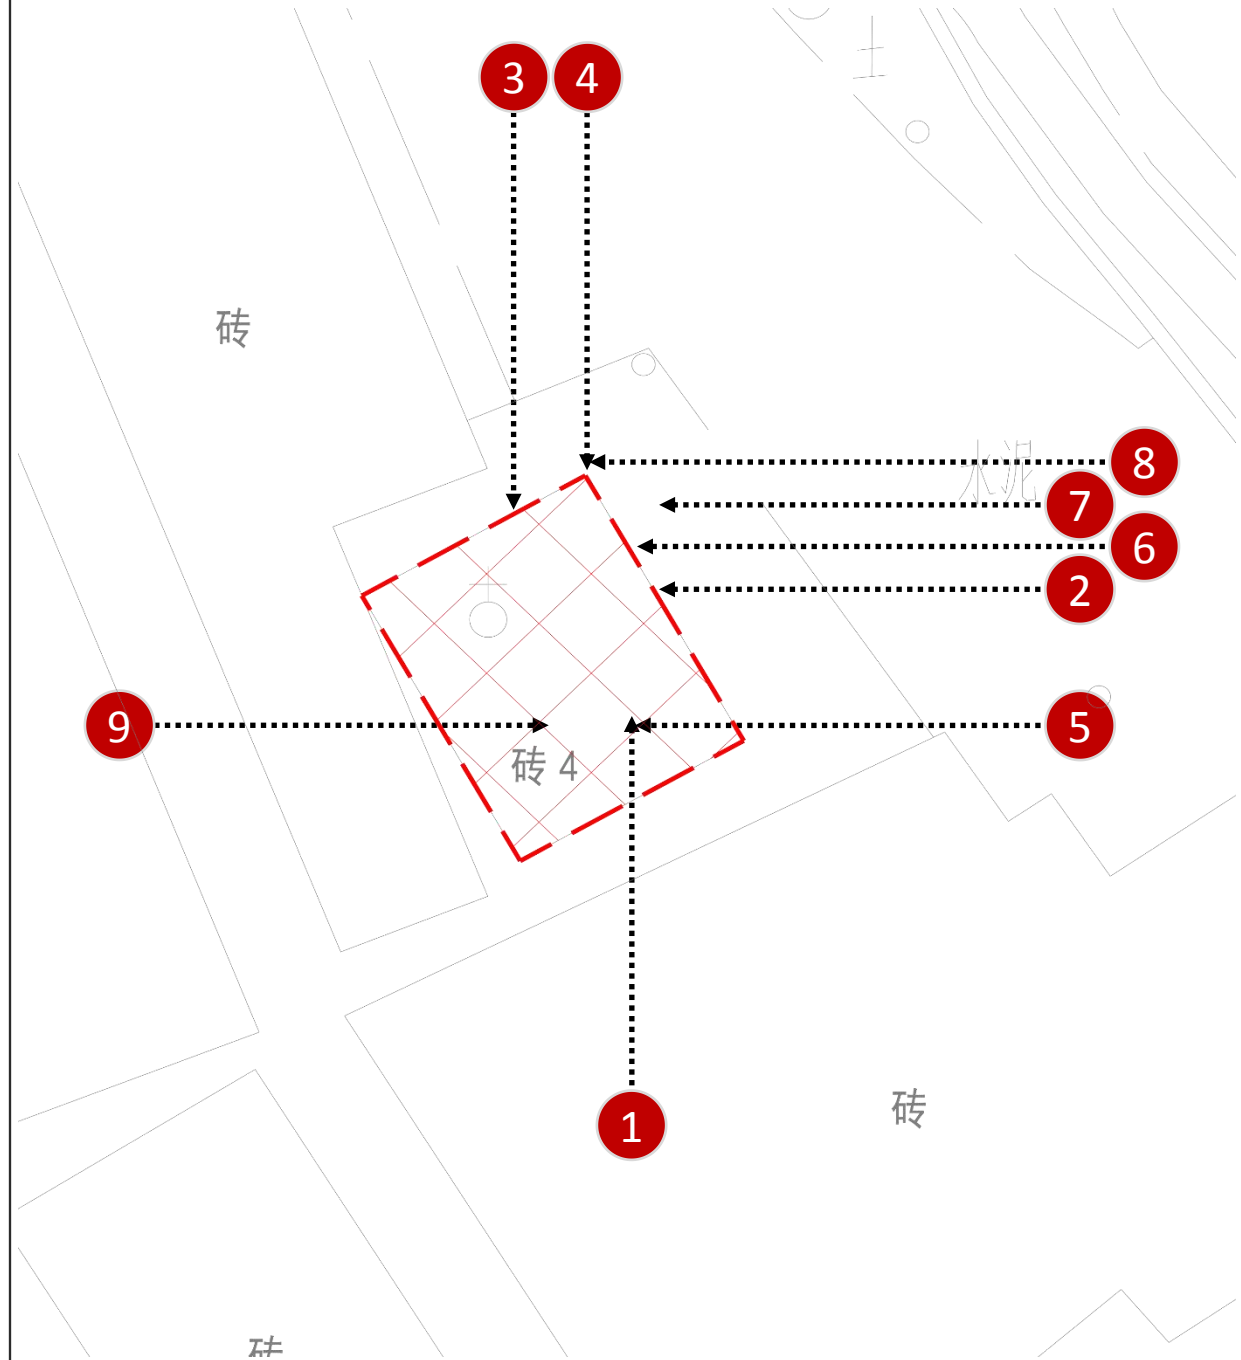
正立面（1）		东立面（2）		北立面（3）		炮楼（4）
