# 雪岩寺与石乳泉保护规划（2021-2035年）

规划文本、规划图纸、编制说明

项目组织编制单位：仁化县人民政府    项目实施单位：韶关市丹霞山管理委员会    项目编制单位：广东工业大学建筑规划设计院有限公司

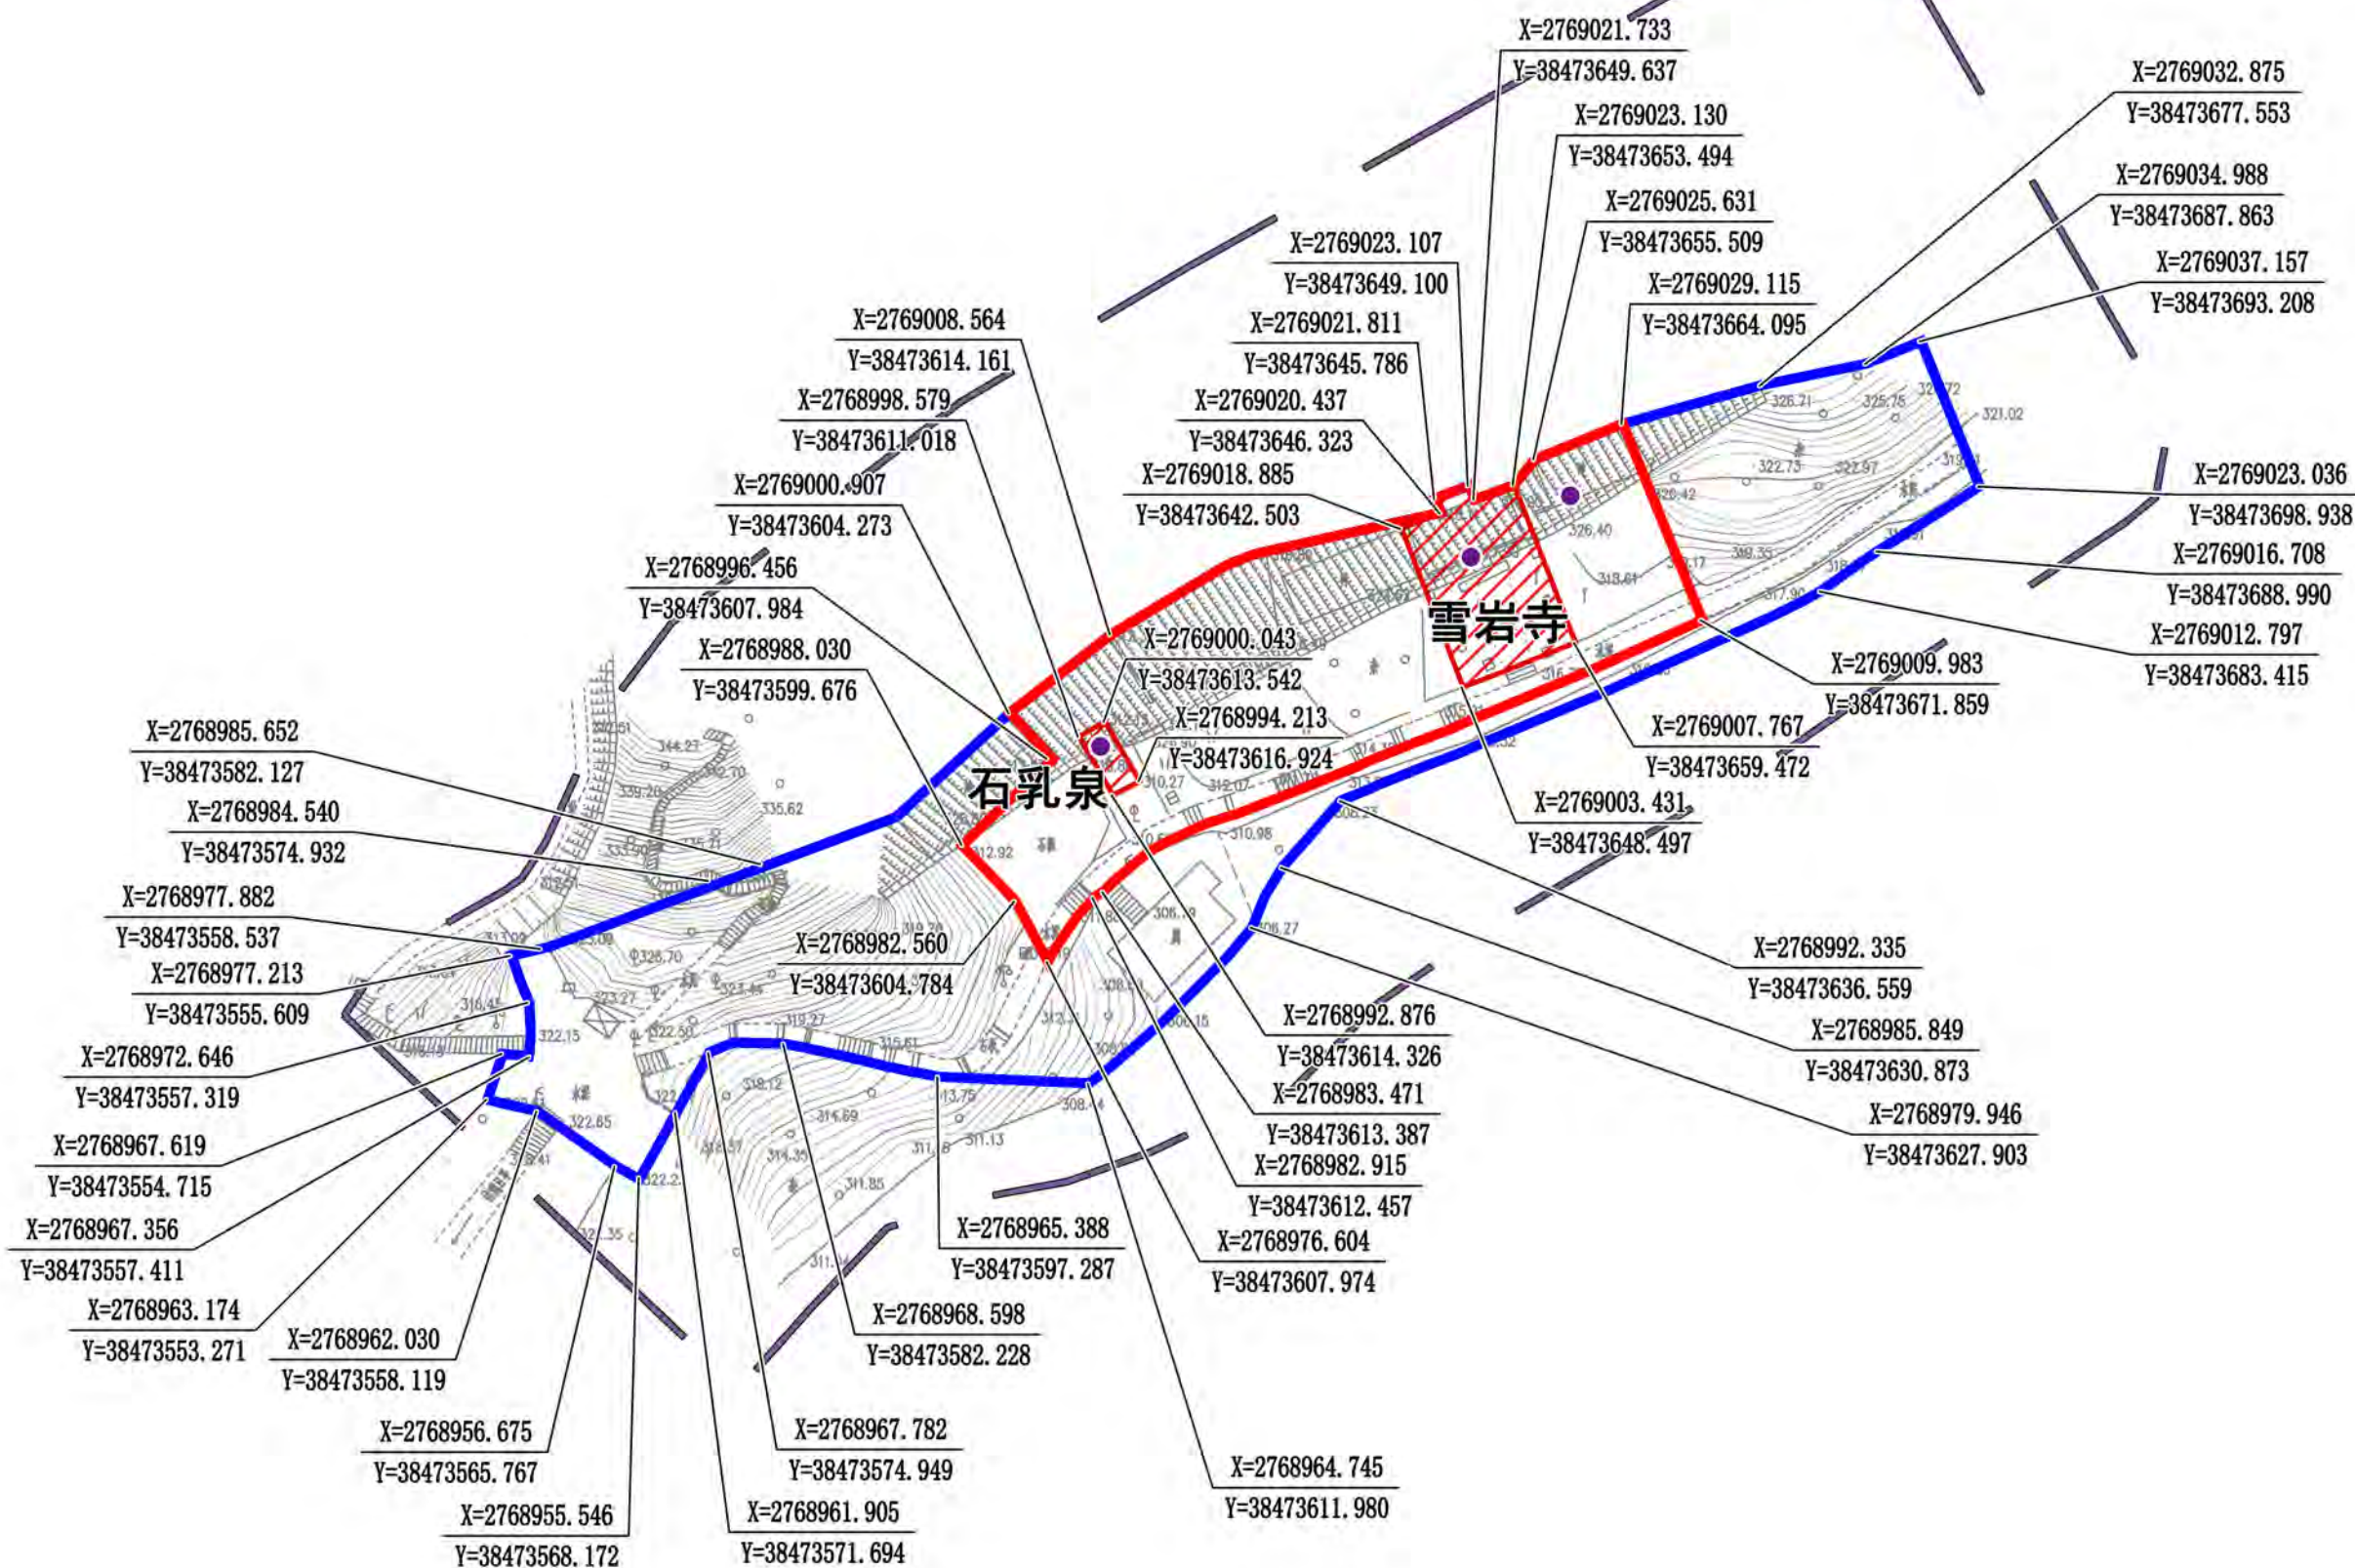
从保护范围线为起点，向东延伸30米，向西沿着道路走势包含整个休憩平台范围，向南延伸2米，向北沿山体走势控制，包括周边山体、石板路、水泥平台等部分

面积：2181.71平方米

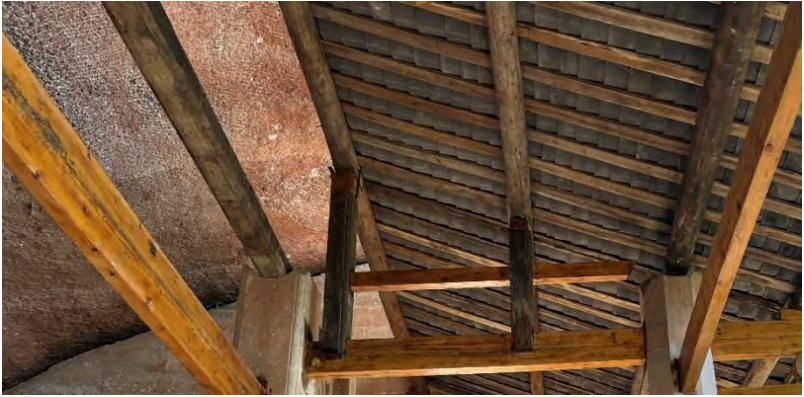
| 单体部分 | 照片 | | 主要病害与现象 | 影响因素/成因 | 评级 | 综合<br>评级 |
|---|---|---|---|---|---|---|
| 雪岩寺 | 屋顶 | | 瓦屋面全部使用了青瓦进行原形制的补齐。 | - | A 好 | B 较好 |

瓦屋面全部使用了青瓦进行原形制的补齐。

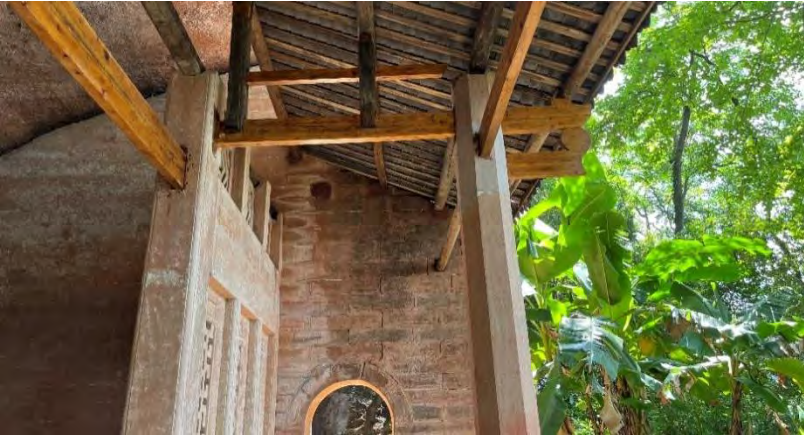
| 单体部分 | 照片 | | 主要病害与现象 | 影响因素/成因 | 评级 | 综合<br>评级 |
|---|---|---|---|---|---|---|
| | 梁架 | | 木构架已于抢修工程中进行更换加固,并进行了防虫防腐处理。也于油漆工程后进行了防火油漆罩面处理。 | - | A 好 | |

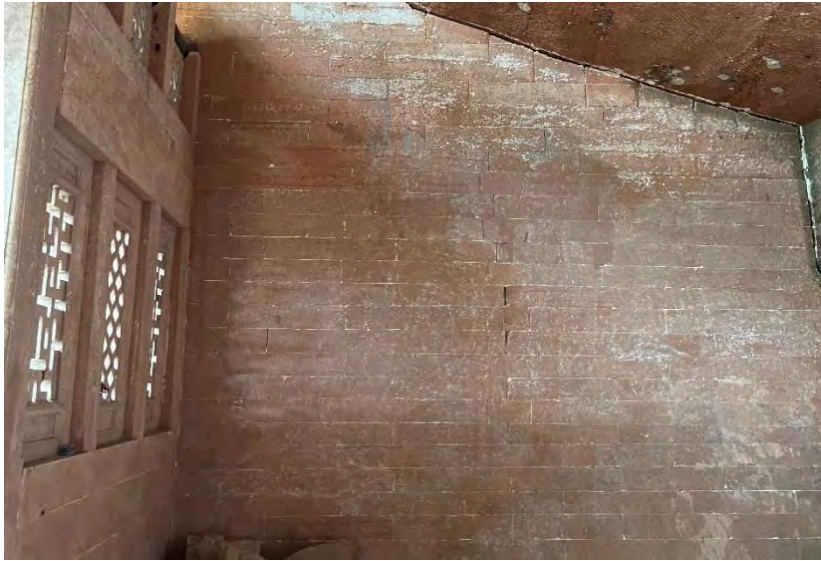
| | 墙体 | | 墙体开裂已于抢修工程中进行修补,需加强日常维护,清除表面积尘、污垢。 | 潮湿、雨水侵蚀、缺乏维护 | B 较好 | |

4) 开裂墙体修补

对于所有墙体，应小心清洗，除去表面的积尘、污垢、青苔。开裂部分整面墙体需要将上部开

裂部分以上编号记录后拆除，再按原位重新砌筑。砌筑时做到砌放平稳，砌缝密合，相互压紧，外形平整。

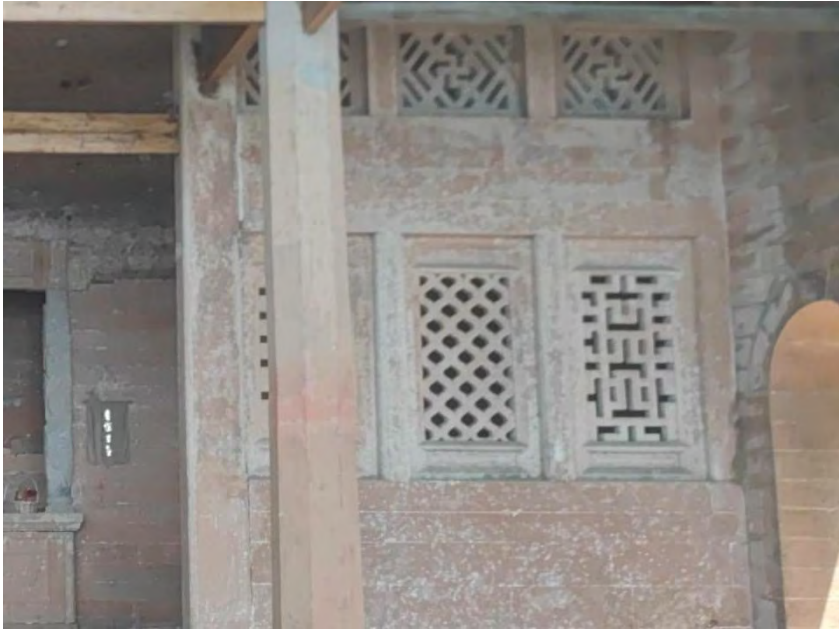
| | 门窗、装饰 | | 门扇缺失。<br>石窗缺损部分已进行修补,缺失短柱按原尺寸已重制安装。<br>神龛东侧盘龙石柱已采取红砂岩进行重制。<br>栏杆石柱、石板进行了清洗,缺失的栏杆构件已使用红砂岩进行了重制。<br>需加强日常维护,进行表面清理。 | 潮湿、雨水侵蚀、缺乏维护 | B 较好 | |

装饰构件局部破损缺失时，可采用红砂岩粉末和专用胶水混合进行修补恢复，恢复时应作出原有棱角和纹样。

石窗小部分缺损修补縫隙应使用石灰砂浆灌浆后抹平添补。

7) 破损栏杆修复

对于可以继续使用的栏杆石柱和石板进行清洗，除去污垢污渍，对破损部分使用红砂岩粉末进行修补，修补部分色彩应与原构件一致。

对于已经断裂、遗失，无法继续使用的栏杆构件，应按照原尺寸和样式，使用红砂岩进行重制并重新安装，具体尺寸应以现场测量为准。

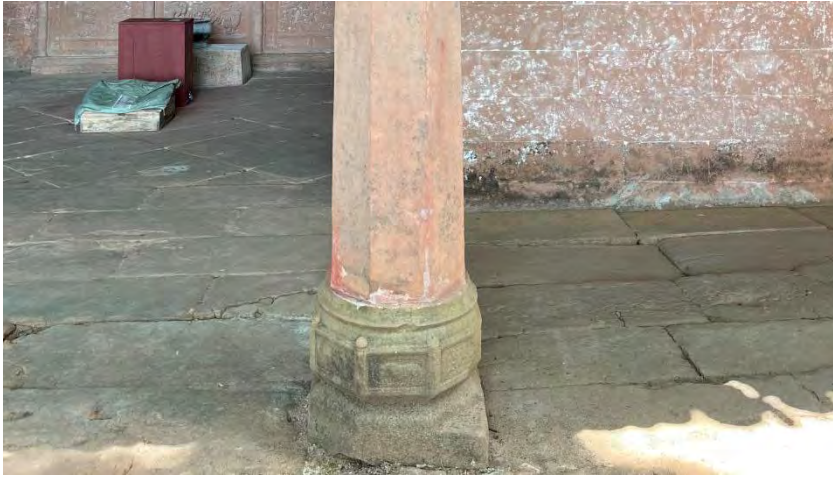
| | 地面 | | 已替换部分红砂岩地砖补齐.无需替换的地砖采用了红砂岩粉末对缺损部分进行了修补。<br>需加强日常监控,及时进行风化与磨损监测。 | 潮湿、雨水侵蚀 | B 较好 | |

对不需要替换只需要修补的地砖，采用红砂岩粉末混合专用对缺损部分进行修补。修补部分应与原部分色彩一致，将原有棱角做出、抹平。

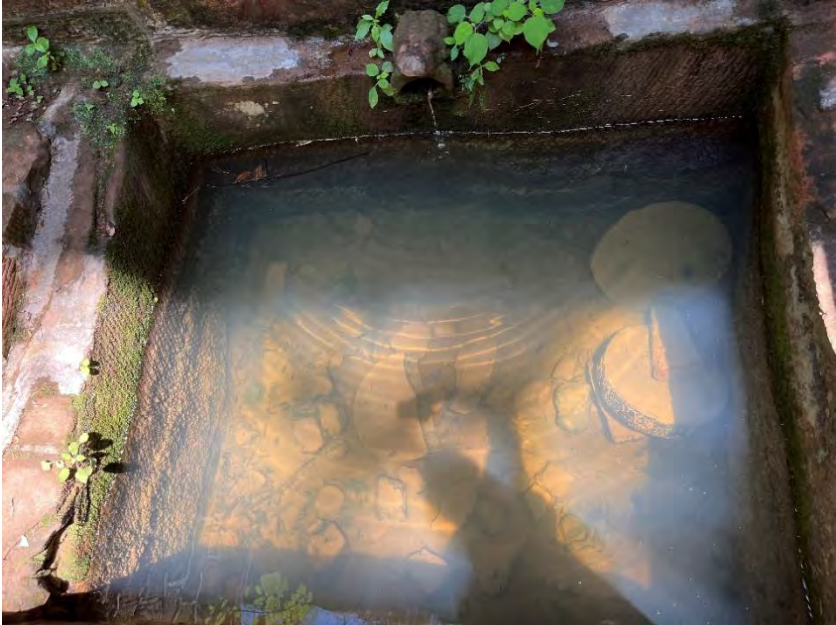
| 石乳泉 | 泉水池（小） | | 裂缝、植物附着、酥碱风化、池底杂物堆积 | 潮湿、雨水侵蚀、<br>年久失修、人为破坏、植物侵害 | C 一般 | C 一般 |

石乳泉文物本体的池壁砖石的开裂、残损进行修补；装饰构建恢复；周边红砂岩地面修复；清理泉池周边的杂草；清理池底堆积杂物，定期清洁；做好水循环体系，确保水体的流动性。

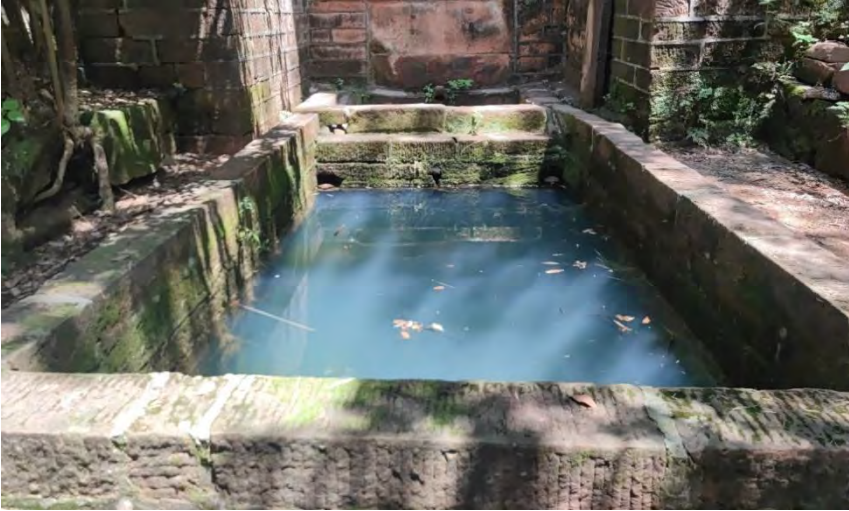
| | 泉水池（大） | | 植物附着、酥碱风化 | 潮湿、雨水侵蚀、<br>年久失修、人为破坏、植物侵害 | C 一般 | |

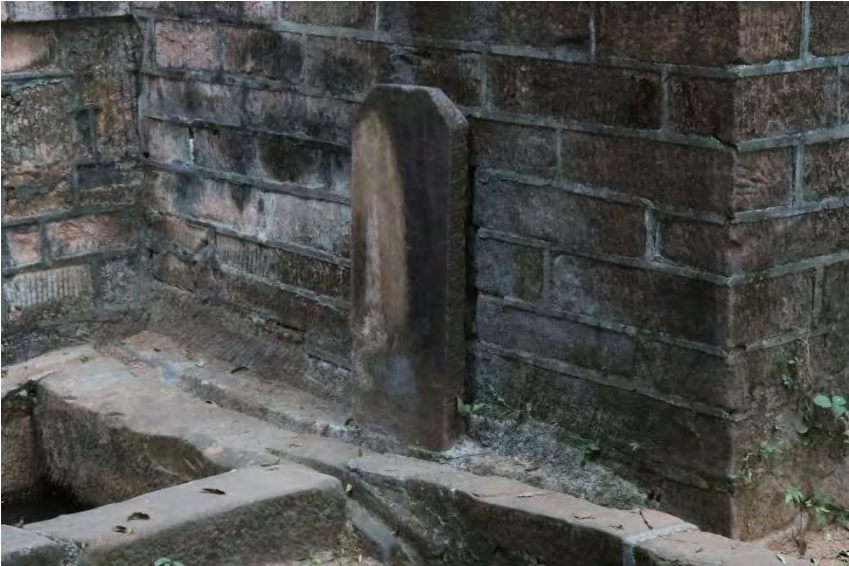
| “龙王阁香<br>灯租记”碑<br>刻 | - | | 酥碱风化、霉变、碑刻表面字迹模糊不清 | 潮湿、雨水侵蚀、人为刻画<br>年久失修、生物侵害 | D 较差 | D 较差 |

针对人为破坏因素，应采用综合性的保护措施，如隔离、限制近观等手段，对游客参观线路和人流进行限制，防止一切人为因素对碑刻造成破坏。

| “龙王阁香灯租记”<br>碑刻 | 1. 对碑刻的表面生物病害、表面风化、潮湿水害采用相应的预防治理措施；<br>2. 采取隔离、限制近观手段，防止人为破坏；<br>3. 收集资料，采取适当措施修复石刻文字。 | 修缮（重点修复） |

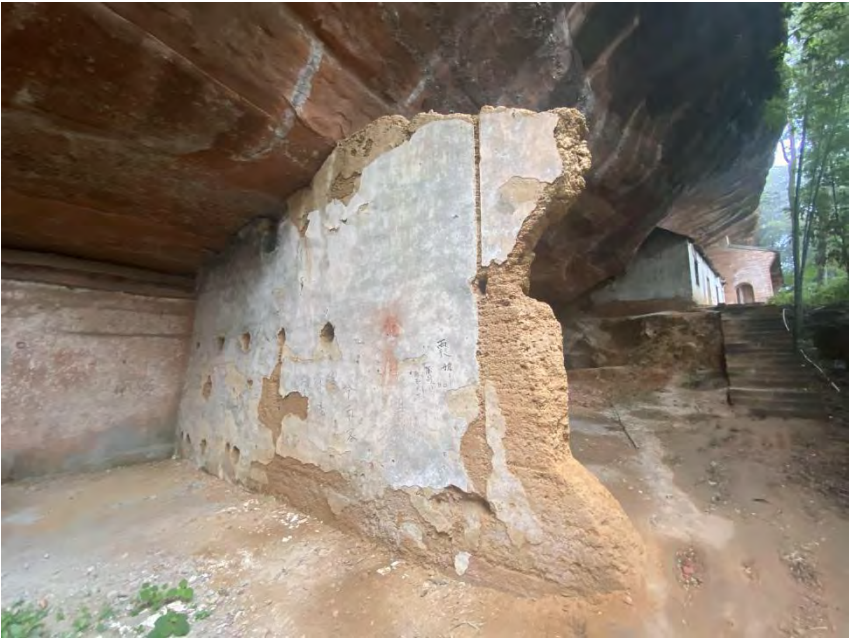
| 残墙 | - | | 墙面原本有土黄色批荡层，后期改建时在原本批荡之上又新增了白色批荡层。墙面现状可见贯穿洞五处，墙体一侧用竹竿临时支撑。 | 潮湿、雨水侵蚀<br>人为刻画、年久失修 | E 差 | E 差 |

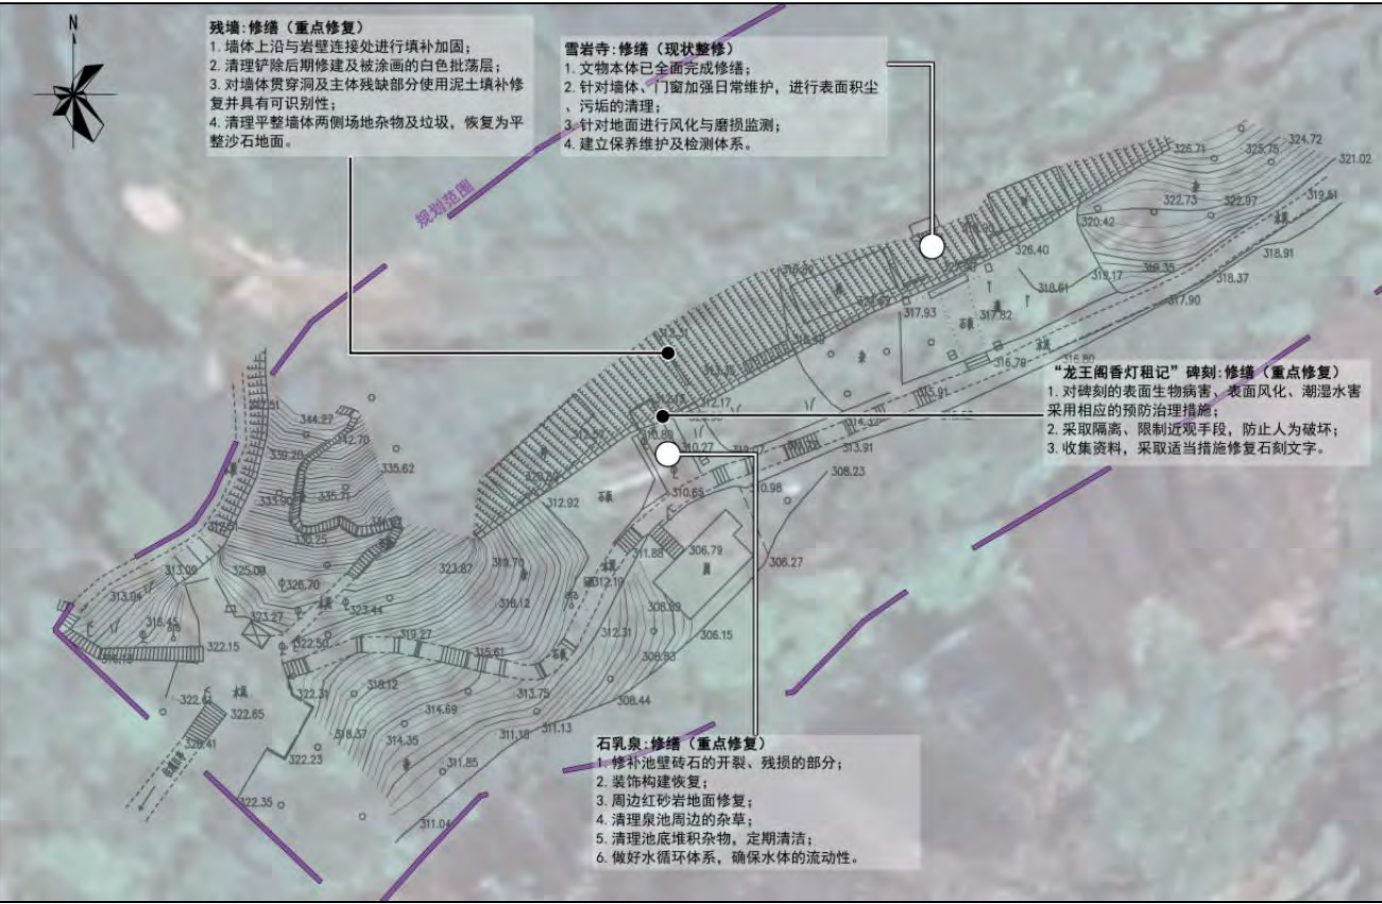
保护措施图

雪岩寺与石乳泉文物保护措施表
