始兴县顿岗镇污水处理厂（一期）及其配套截污  
干管工程项目  
竣工环境保护验收报告

建设单位：始兴县顿岗镇人民政府

编制单位：韶关市知青检测技术有限公司

2017 年 11 月

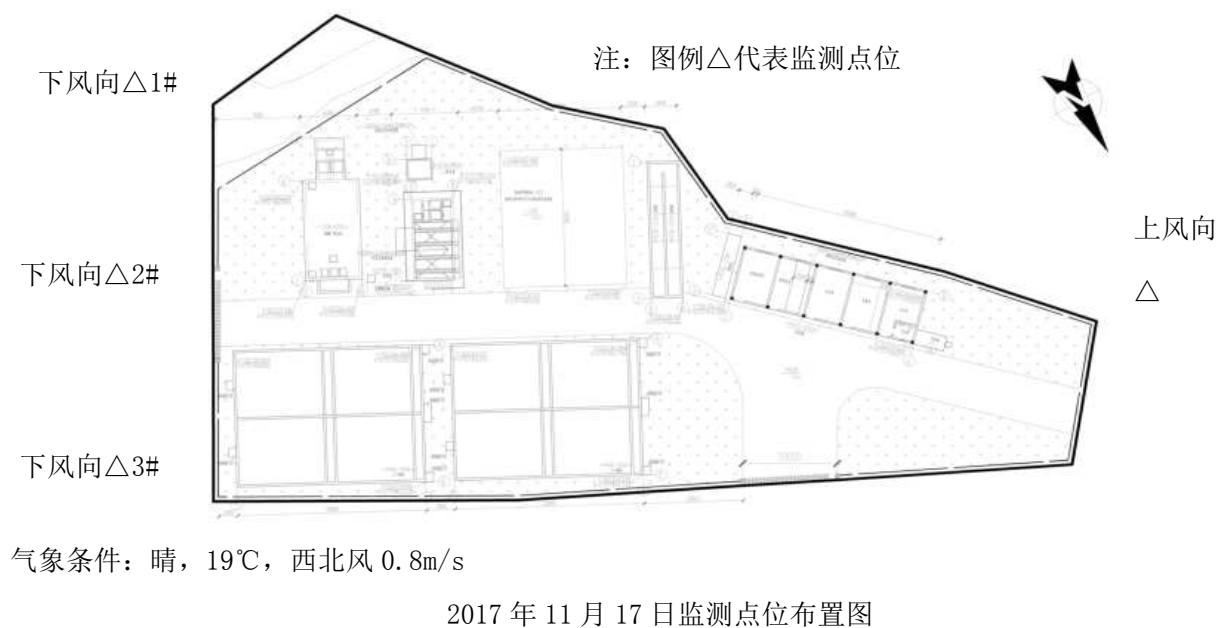
图 7-1 无组织废气监测点位布置图

本项目污水处理厂无组织排放废气监测项目有氨、硫化氢、臭气，按《建设项目环境保护验收监测技术指南（污染影响类）》确定采样频次，在本项目厂界的上、下风向分别设置监测点。

无组织废气监测内容见表 7-3，监测点位见图 7-3。

经 2017 年 11 月 17~18 日连续 2 天的监测, 结果表明本项目无组织排放的废气中, 氨的厂界浓度最大值出现在 17 日下风向的 2#监测点, 硫化氢的厂界浓度最大值出现在 18 日下风向的 1#、2#、3#监测点, 臭气浓度厂界最大值出现在 17 日、18 日下风向的 3#监测点。

各监测点的废气均能达到《城镇污水处理厂污染物排放标准》(GB18918-2002) 中大气污染物排放二级标准。
